Asbestinventarisatetest

Ketterijstraat 59, 9988 Sint-Laureins

Attestnummer : 20240424-000055.000

Uitgegeven op : 24.04.2024

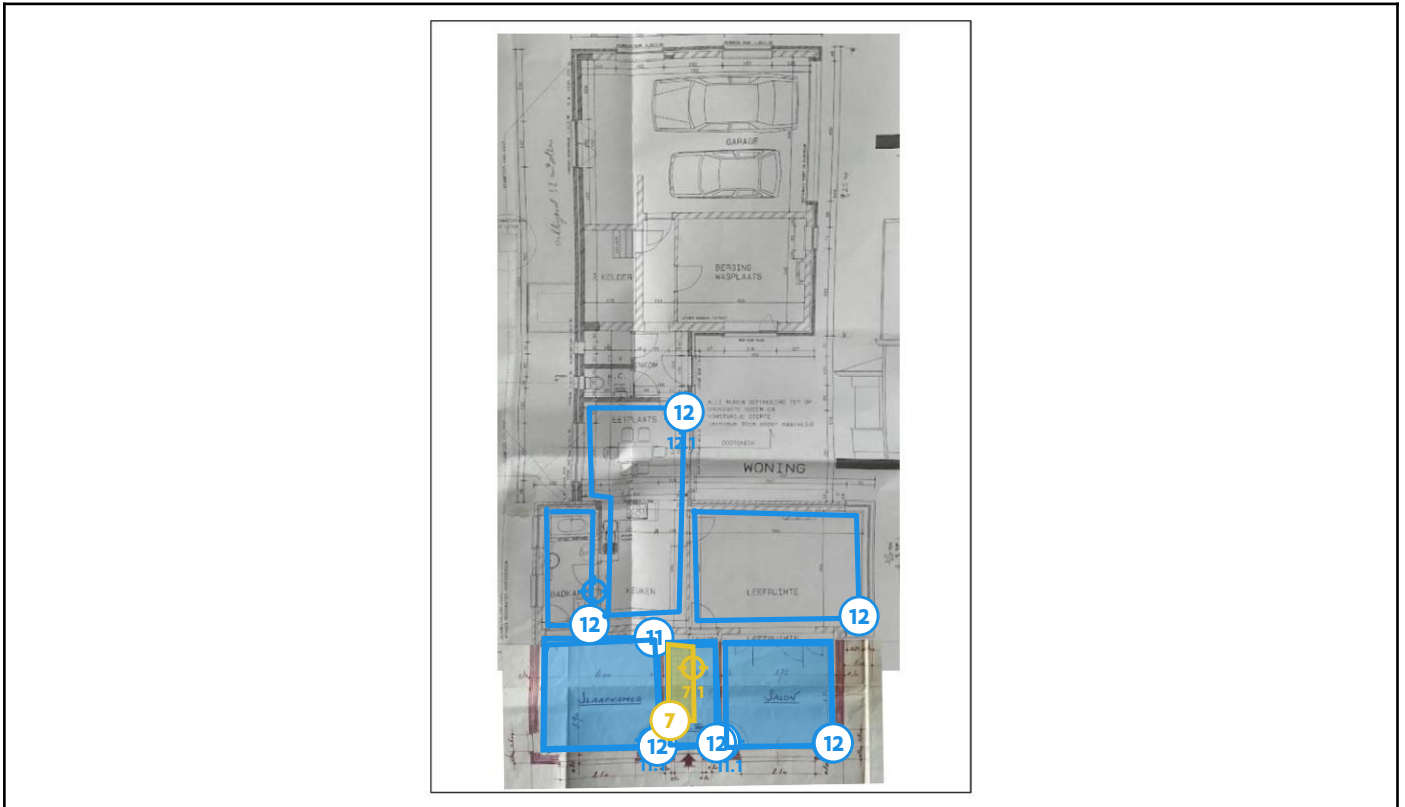
Plan 1.1: Grondplan gelijkvloers

Beschrijving	Type	Actie
7. Traptrede	Asbestmateriaal	Zorgvuldig beheren
7.1 Code: mm05	Puntmonster	-
11. Pleister plafond	Geen asbest	-
11.1 Code: mm03	Mengmonster	-
12. Pleister muur	Geen asbest	-
12.1 Code: mm02	Mengmonster	-

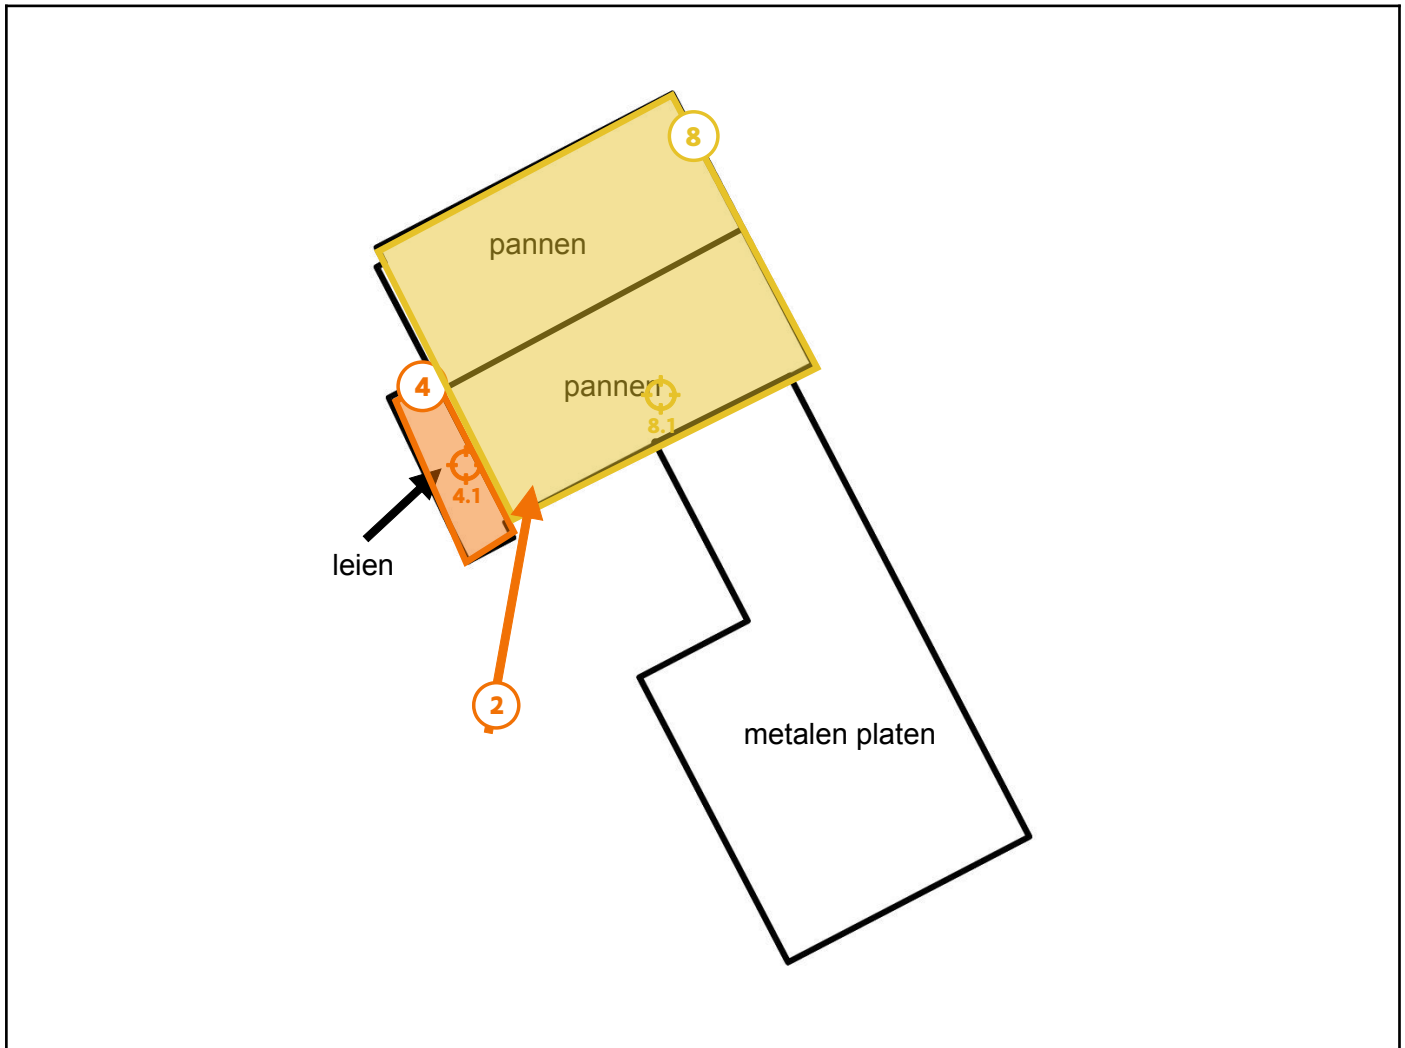
Plan 1.3: Dakenplan

Beschrijving	Type	Actie
2. Schouwpijp 3	Asbestmateriaal	Verwijderen
4. Leien dak	Asbestmateriaal	Verwijderen
4.1 Code: mm04	Puntmonster	-
8. Onderdak	Asbestmateriaal	Zorgvuldig beheren
8.1 Code: mm01	Puntmonster	-

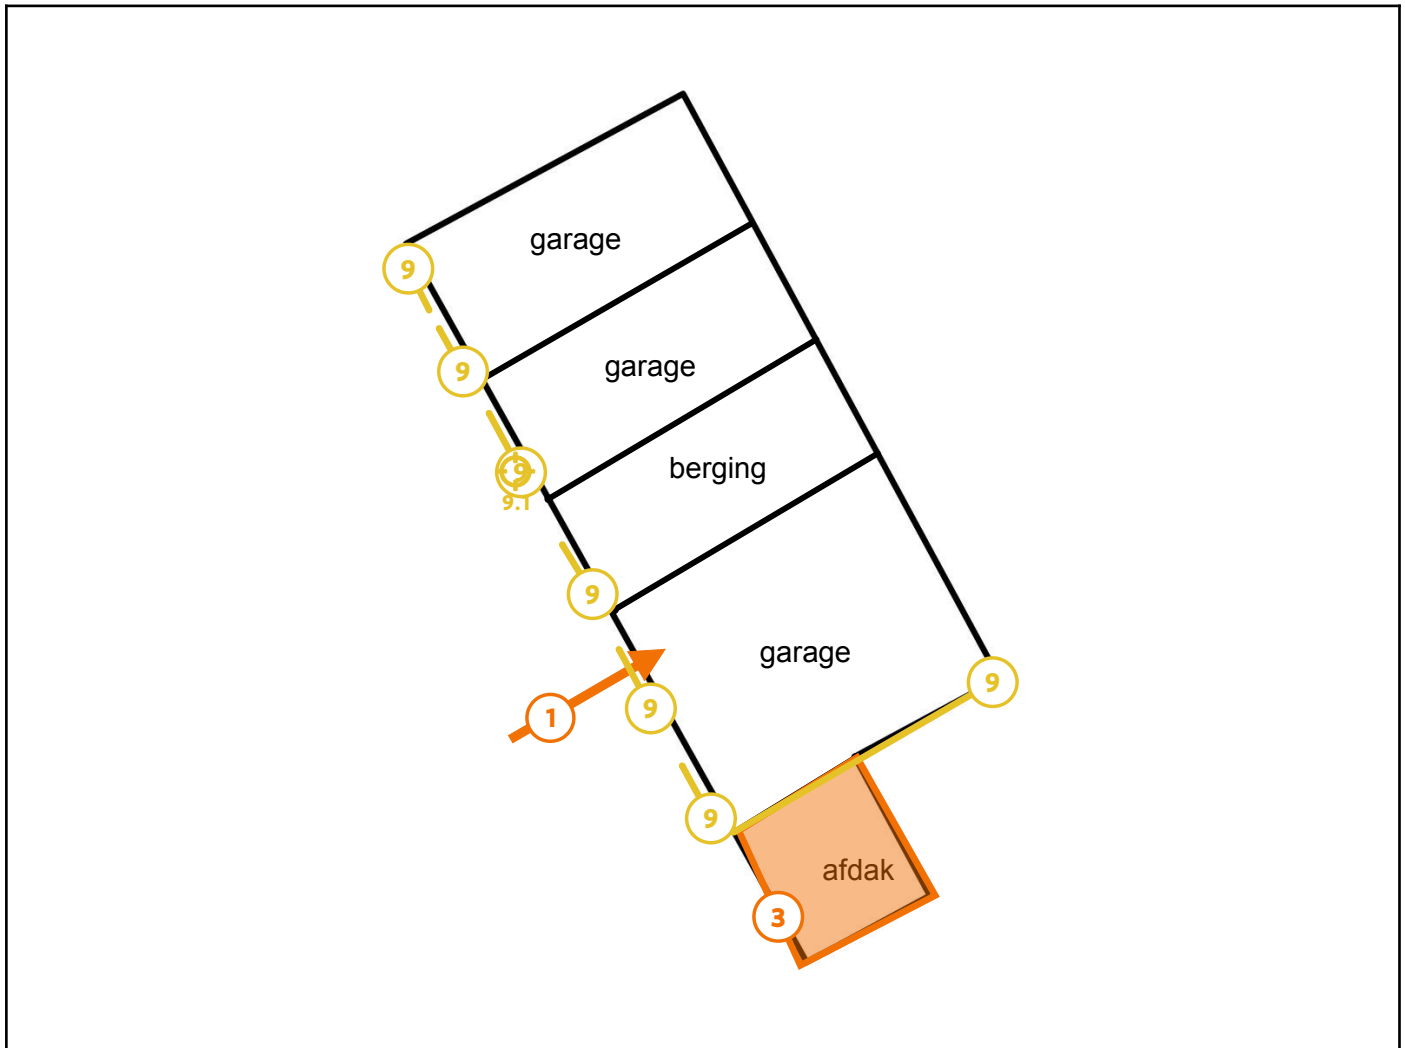
Plan 2.1: Schuur plan

Beschrijving	Type	Actie
1. Schouwpijp 1	Asbestmateriaal	Verwijderen
3. Golfplaten	Asbestmateriaal	Verwijderen
9. Vensterbank	Asbestmateriaal	Zorgvuldig beheren
9.1 Code: mm06	Puntmonster	-

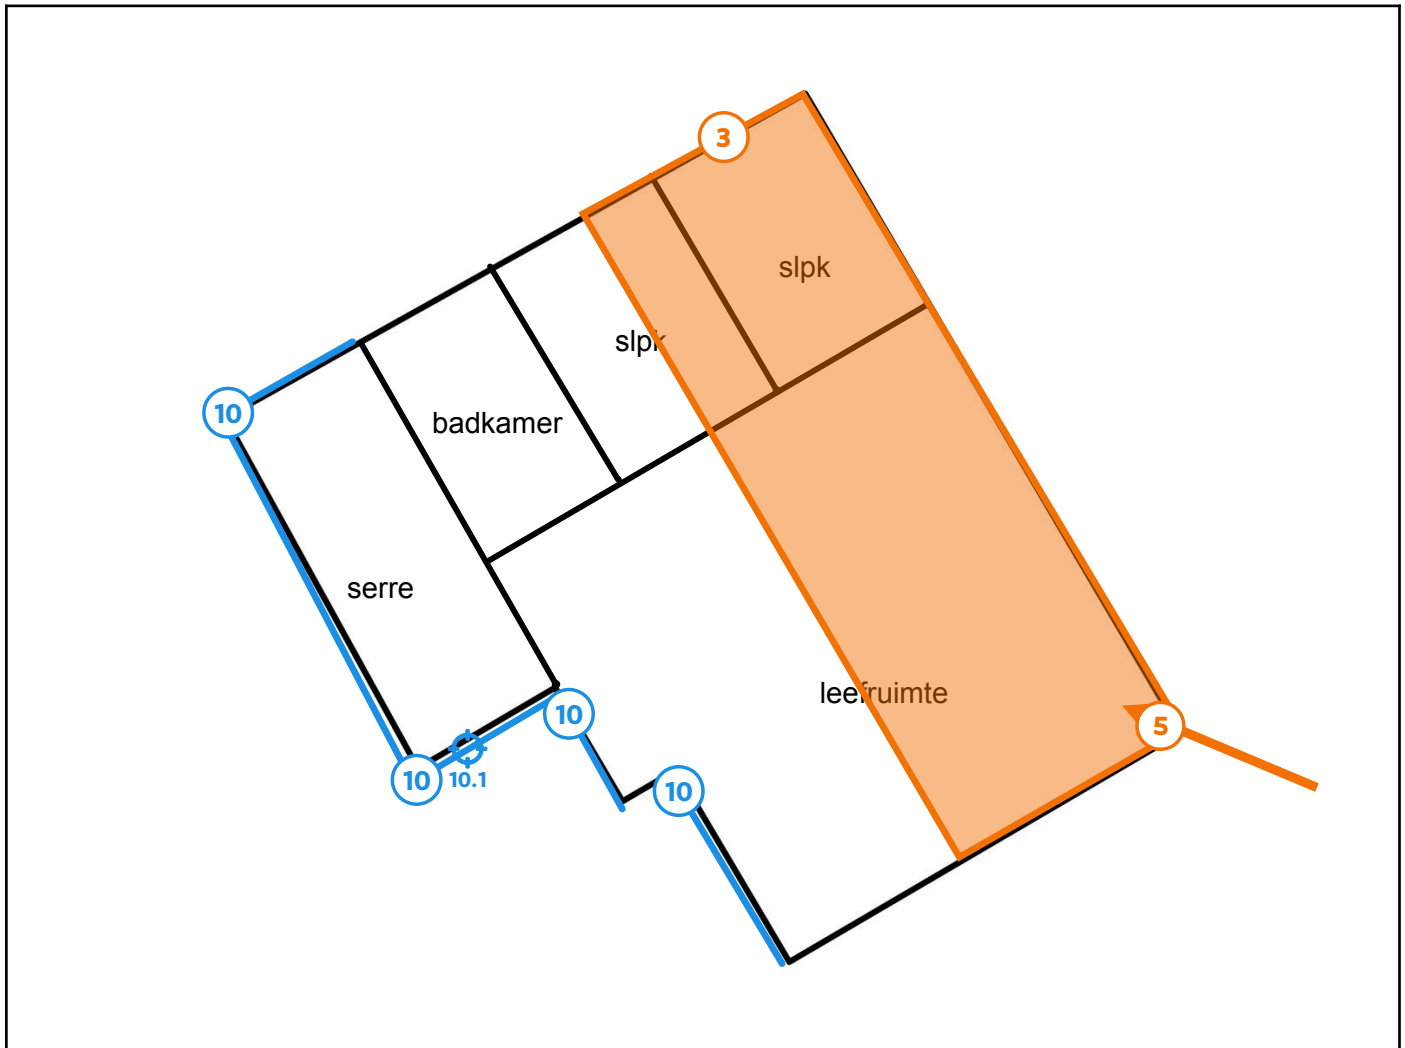
Plan 4.1: Bijgebouw plan

Beschrijving	Type	Actie
3. Golfplaten	Asbestmateriaal	Verwijderen
5. Schouwpijp 2	Asbestmateriaal	Verwijderen
10. Mastiek ramen	Geen asbest	-
10.1 Code: mm07	Puntmonster	-

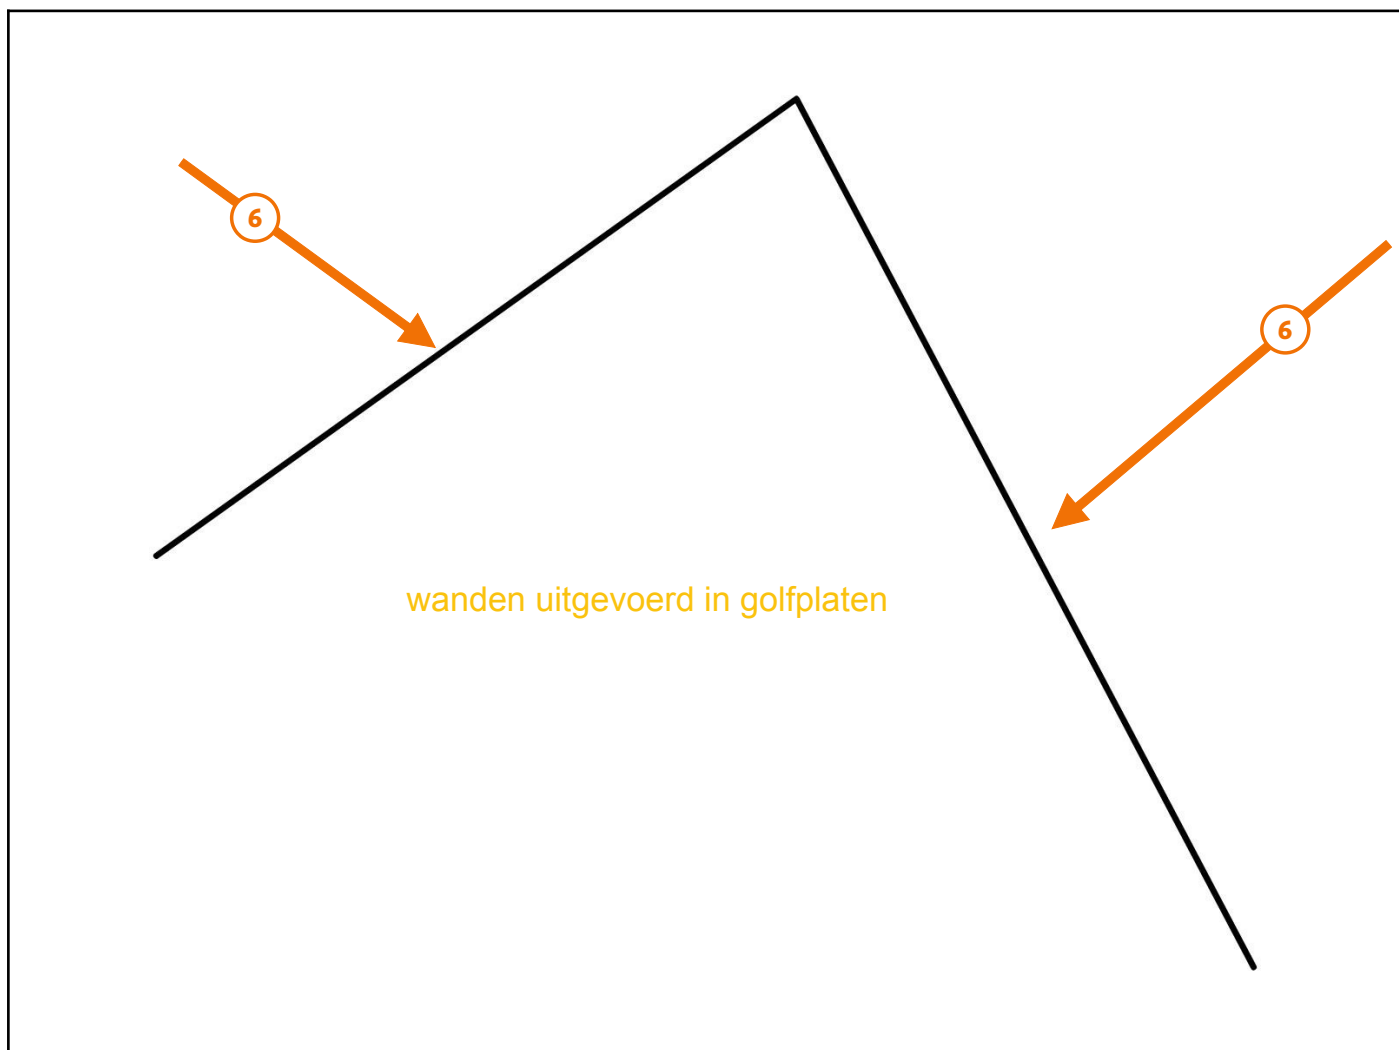
Plan 5.1: Composthoop plan

Beschrijving	Type	Actie
6. Wanden compostbak	Asbestmateriaal	Verwijderen

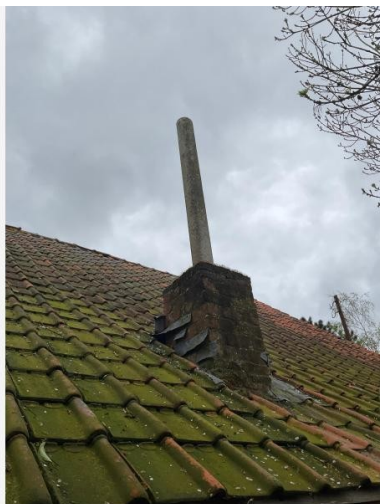
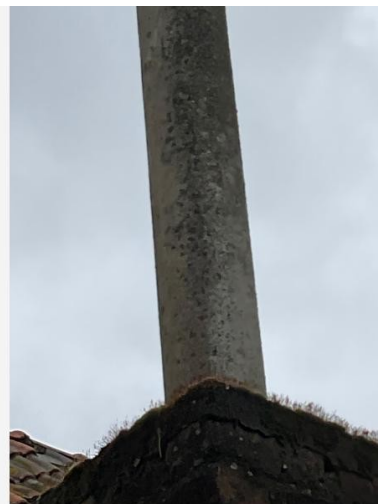
Eindbeoordeling materiaalrisico	Verhoogd materiaalrisico en/of verhoogde kans op vezelvrijgave
---------------------------------	--

Gebondenheid	Categorie 1: hechtgebonden in oorsprong
Asbestsoort (vezeltype)	Crocidoliet aanwezig
Asbestconcentratie	Laag (< 50%)
Afschermingsgraad van het gehele materiaal	Geheel of deels vrij aan de buitenlucht
Toestand van het materiaal	Matig beschadigd, matig verweerd

Beschrijving	Schouwpijp 1
Omgeving	Buiten
Primaire drager	Schuin dak
Asbestmateriaal	Rookgaskanaal
Bindmiddel van asbestmateriaal	Cement
Gebondenheid op basis van bindmiddel	Hecht

Hoeveelheid (lengte - omtrek - dikte - aantal)	<ul style="list-style-type: none"> • 2,00 m - 0,50 cm - 1,00 cm - 1 stuk
Totaal volume	< 0,001 m ³
Eenvoudig bereikbaar	Ja
Bevestigingswijze	<ul style="list-style-type: none"> • Verlijmd, ingegoten, versmeerd
Identificatiemethode	Vaststelling zonder monstername
Destructieve handeling voor identificatie	Nee
Opmerking	De hoeveelheden hier vermeld zijn bij benadering en dienen te worden nagemeten voor een eventuele meetstaat en/of werken.

Het asbestmateriaal valt onder de mijlpaal van 2034.

Verwijderen

- Zorg voor een veilig beheer. Vermijd het beschadigen van het asbestmateriaal. Controleer de toestand jaarlijks op wijzigingen.
- Zorg voor een veilig beheer en verwijder dit asbestmateriaal wanneer het bij werken eenvoudig bereikbaar wordt. Controleer de toestand jaarlijks op wijzigingen.

- Eenvoudige handelingen: mag via doe-het-zelf of door werknemer(s) met opleidingsattest eenvoudige handelingen
Buitentoepassingen die hechtgebonden zijn kunnen door uzelf verwijderd worden :
 - Niet beschadigd
 - Wel beschadigd met zichtbare vezels
 - Beschadigde of in slechte staat verkerende toepassingen kunnen breken of vergruizen. U mag deze enkel zelf verwijderen wanneer niemand anders in de buurt is zonder bescherming en de toepassing niet verder

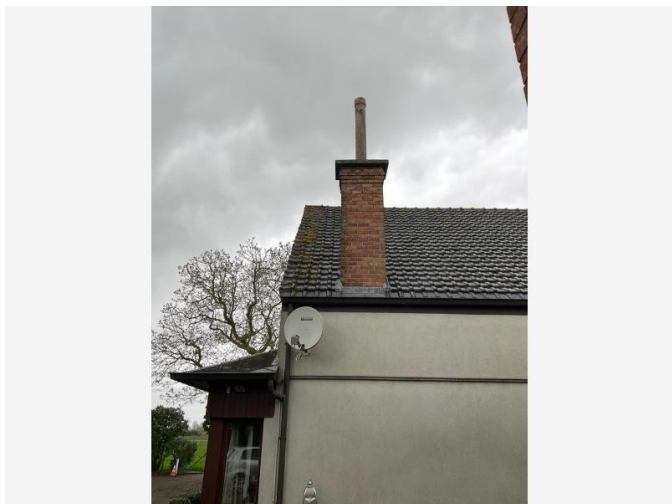
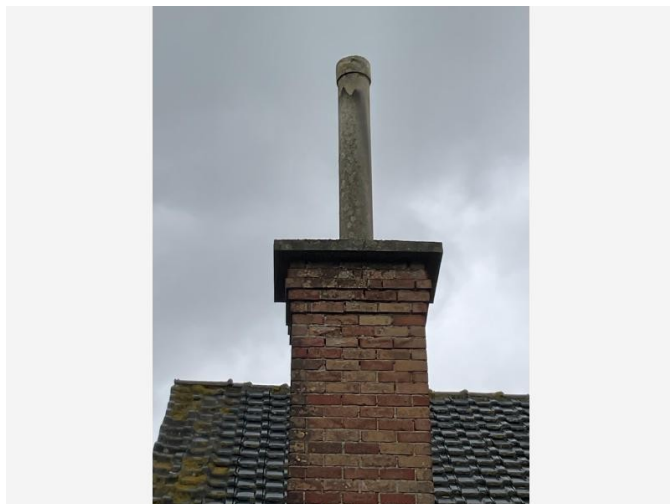
Eindbeoordeling materiaalrisico	Verhoogd materiaalrisico en/of verhoogde kans op vezelvrijgave
---------------------------------	--

Gebondenheid	Categorie 1: hechtgebonden in oorsprong
Asbestsoort (vezeltype)	Crocidoliet aanwezig
Asbestconcentratie	Laag (< 50%)
Afschermingsgraad van het gehele materiaal	Geheel of deels vrij aan de buitenlucht
Toestand van het materiaal	Matig beschadigd, matig verweerd

Beschrijving	Schouwpijp 3
Omgeving	Buiten
Primaire drager	Schuin dak
Asbestmateriaal	Rookgaskanaal
Bindmiddel van asbestmateriaal	Cement
Gebondenheid op basis van bindmiddel	Hecht

Hoeveelheid (lengte - omtrek - dikte - aantal)	<ul style="list-style-type: none"> • 2,00 m - 0,50 cm - 1,00 cm - 1 stuk
Totaal volume	< 0,001 m ³
Eenvoudig bereikbaar	Ja
Bevestigingswijze	<ul style="list-style-type: none"> • Verlijmd, ingegoten, versmeerd
Identificatiemethode	Vaststelling zonder monstername
Destructieve handeling voor identificatie	Nee
Opmerking	De hoeveelheden hier vermeld zijn bij benadering en dienen te worden nagemeten voor een eventuele meetstaat en/of werken.

Het asbestmateriaal valt onder de mijlpaal van 2034.

Verwijderen

- Zorg voor een veilig beheer. Vermijd het beschadigen van het asbestmateriaal. Controleer de toestand jaarlijks op wijzigingen.
- Zorg voor een veilig beheer en verwijder dit asbestmateriaal wanneer het bij werken eenvoudig bereikbaar wordt. Controleer de toestand jaarlijks op wijzigingen.

- Eenvoudige handelingen: mag via doe-het-zelf of door werknemer(s) met opleidingsattest eenvoudige handelingen
Buitentoepassingen die hechtgebonden zijn kunnen door uzelf verwijderd worden :
 - Niet beschadigd
 - Wel beschadigd met zichtbare vezels
 - Beschadigde of in slechte staat verkerende toepassingen kunnen breken of vergruizen. U mag deze enkel zelf verwijderen wanneer niemand anders in de buurt is zonder bescherming en de toepassing niet verder

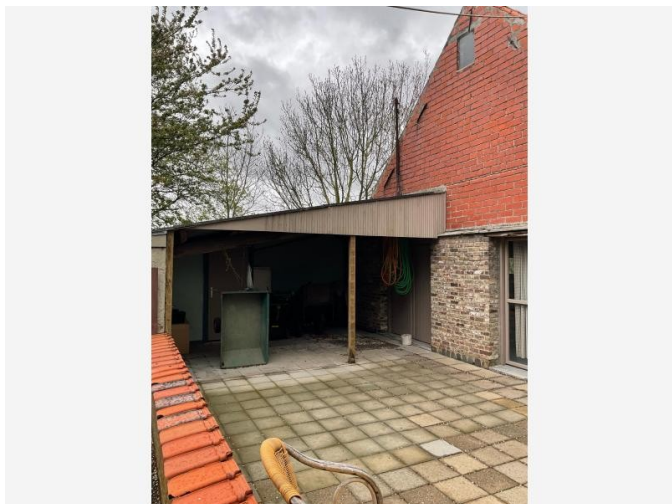
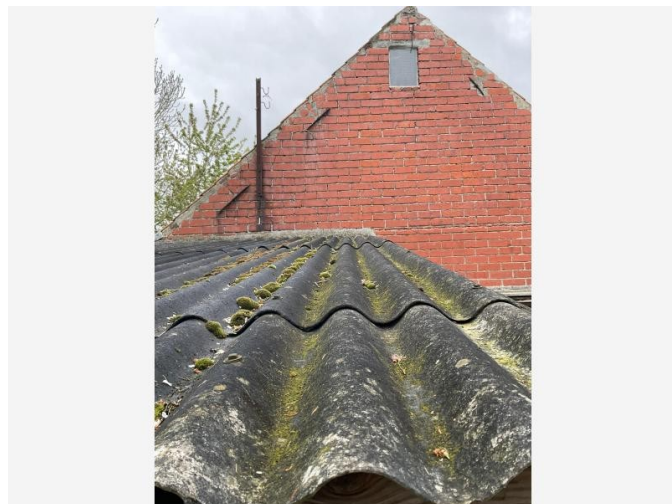
Eindbeoordeling materiaalrisico	Verhoogd materiaalrisico en/of verhoogde kans op vezelvrijgave
---------------------------------	--

Gebondenheid	Categorie 1: hechtgebonden in oorsprong
Asbestsoort (vezeltype)	Crocidoliet aanwezig
Asbestconcentratie	Laag (< 50%)
Afschermingsgraad van het gehele materiaal	Geheel of deels vrij aan de buitenlucht
Toestand van het materiaal	Matig beschadigd, matig verweerd

Beschrijving	Golfplaten
Omgeving	Buiten
Primaire drager	Schuin dak

Asbestmateriaal	Dak- en gevelbekleding - Golfplaat
Bindmiddel van asbestmateriaal	Cement
Gebondenheid op basis van bindmiddel	Hecht
Hoeveelheid (oppervlakte - aantal)	<ul style="list-style-type: none"> • 30,00 m² - 1 stuk • 21,00 m² - 1 stuk
Totale oppervlakte	51,00 m ²
Eenvoudig bereikbaar	Ja
Bevestigingswijze	<ul style="list-style-type: none"> • Genageld, geniet
Identificatiemethode	Vaststelling zonder monsternamen
Destructieve handeling voor identificatie	Nee
Opmerking	De hoeveelheden hier vermeld zijn bij benadering en dienen te worden nagemeten voor een eventuele meetstaat en/of werken.

Het asbestmateriaal valt onder de mijlpaal van 2034.

Verwijderen

- Zorg voor een veilig beheer. Vermijd het beschadigen van het asbestmateriaal. Controleer de toestand jaarlijks op wijzigingen.
- Zorg voor een veilig beheer en verwijder dit asbestmateriaal wanneer het bij werken eenvoudig bereikbaar wordt. Controleer de toestand jaarlijks op wijzigingen.
- Hemelwater dat afspoelt van asbestcement daken of gevels kan asbestdeeltjes bevatten. Gebruik het enkel voor gesloten circuits (bv. spoelen toiletten). Reinig na het vervangen van het dak of de gevel de dakgoten en regenwaterput of -ton om asbesthoudend sediment of slib te verwijderen

- Eenvoudige handelingen: mag via doe-het-zelf of door werknemer(s) met opleidingsattest eenvoudige handelingen
Buitentoepassingen die hechtgebonden zijn kunnen door uzelf verwijderd worden :

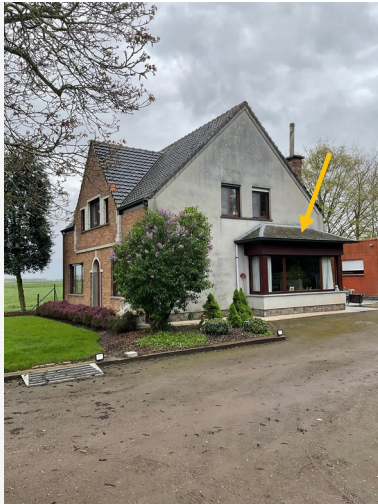
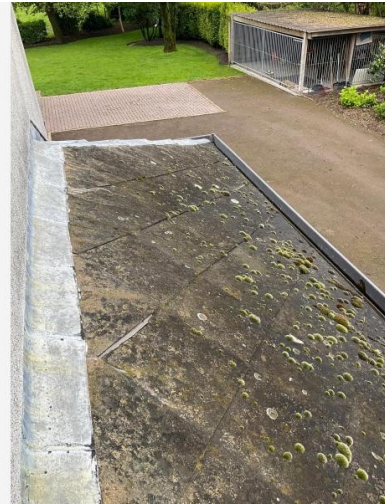
Eindbeoordeling materiaalrisico	Verhoogd materiaalrisico en/of verhoogde kans op vezelvrijgave
---------------------------------	--

Gebondenheid	Categorie 1: hechtgebonden in oorsprong
Asbestsoort (vezeltype)	Alleen chrysotiel
Asbestconcentratie	Laag (< 50%)
Afschermingsgraad van het gehele materiaal	Geheel of deels vrij aan de buitenlucht
Toestand van het materiaal	Matig beschadigd, matig verweerd

#	Type	Referentie	Resultaat
4.1	Puntmonster	mm04	Chrysotiel

Beschrijving	Leien dak
--------------	-----------

Omgeving	Buiten
Primaire drager	Schuin dak
Asbestmateriaal	Dak- en gevelbekleding - Lei, shingle
Bindmiddel van asbestmateriaal	Cement
Gebondenheid op basis van bindmiddel	Hecht
Hoeveelheid (oppervlakte - aantal)	<ul style="list-style-type: none"> • 5,00 m² - 1 stuk
Totale oppervlakte	5,00 m ²
Eenvoudig bereikbaar	Ja
Bevestigingswijze	<ul style="list-style-type: none"> • Genageld, geniet
Identificatiemethode	Vaststelling met monstername
Destructieve handeling voor identificatie	Nee
Opmerking	De hoeveelheden hier vermeld zijn bij benadering en dienen te worden nagemeten voor een eventuele meetstaat en/of werken.

Het asbestmateriaal valt onder de mijlpaal van 2034.

Verwijderen

- Zorg voor een veilig beheer. Vermijd het beschadigen van het asbestmateriaal. Controleer de toestand jaarlijks op wijzigingen.
- Zorg voor een veilig beheer en verwijder dit asbestmateriaal wanneer het bij werken eenvoudig bereikbaar wordt. Controleer de toestand jaarlijks op wijzigingen.
- Hemelwater dat afspoelt van asbestcement daken of gevels kan asbestdeeltjes bevatten. Gebruik het enkel voor gesloten circuits (bv. spoelen toiletten). Reinig na het vervangen van het dak of de gevel de dakgoten en regenwaterput of -ton om asbesthoudend sediment of slib te verwijderen

- Eenvoudige handelingen: mag via doe-het-zelf of door werknemer(s) met opleidingsattest eenvoudige handelingen
Buitentoepassingen die hechtgebonden zijn kunnen door uzelf verwijderd worden :

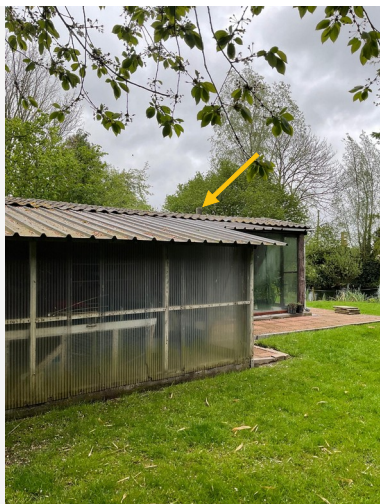
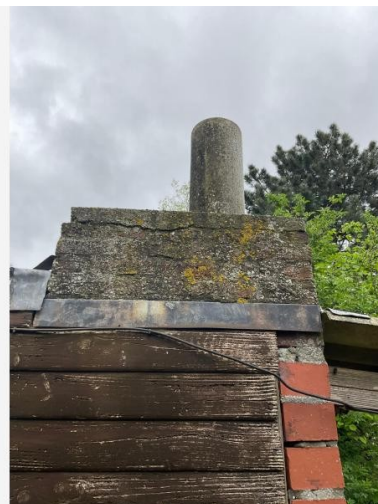
Eindbeoordeling materiaalrisico	Verhoogd materiaalrisico en/of verhoogde kans op vezelvrijgave
---------------------------------	--

Gebondenheid	Categorie 1: hechtgebonden in oorsprong
Asbestsoort (vezeltype)	Crocidoliet aanwezig
Asbestconcentratie	Laag (< 50%)
Afschermingsgraad van het gehele materiaal	Geheel of deels vrij aan de buitenlucht
Toestand van het materiaal	Matig beschadigd, matig verweerd

Beschrijving	Schouwpijp 2
Omgeving	Buiten
Primaire drager	Schuin dak
Asbestmateriaal	Rookgaskanaal
Bindmiddel van asbestmateriaal	Cement
Gebondenheid op basis van bindmiddel	Hecht

Hoeveelheid (lengte - omtrek - dikte - aantal)	<ul style="list-style-type: none"> • 0,50 m - 0,50 cm - 1,00 cm - 1 stuk
Totaal volume	< 0,001 m ³
Eenvoudig bereikbaar	Ja
Bevestigingswijze	<ul style="list-style-type: none"> • Verlijmd, ingegoten, versmeerd
Identificatiemethode	Vaststelling zonder monstername
Destructieve handeling voor identificatie	Nee
Opmerking	De hoeveelheden hier vermeld zijn bij benadering en dienen te worden nagemeten voor een eventuele meetstaat en/of werken.

Het asbestmateriaal valt onder de mijlpaal van 2034.

Verwijderen

- Zorg voor een veilig beheer. Vermijd het beschadigen van het asbestmateriaal. Controleer de toestand jaarlijks op wijzigingen.
- Zorg voor een veilig beheer en verwijder dit asbestmateriaal wanneer het bij werken eenvoudig bereikbaar wordt. Controleer de toestand jaarlijks op wijzigingen.

- Eenvoudige handelingen: mag via doe-het-zelf of door werknemer(s) met opleidingsattest eenvoudige handelingen
Buitentoepassingen die hechtgebonden zijn kunnen door uzelf verwijderd worden :
 - Niet beschadigd
 - Wel beschadigd met zichtbare vezels
 - Beschadigde of in slechte staat verkerende toepassingen kunnen breken of vergruizen. U mag deze enkel zelf verwijderen wanneer niemand anders in de buurt is zonder bescherming en de toepassing niet verder

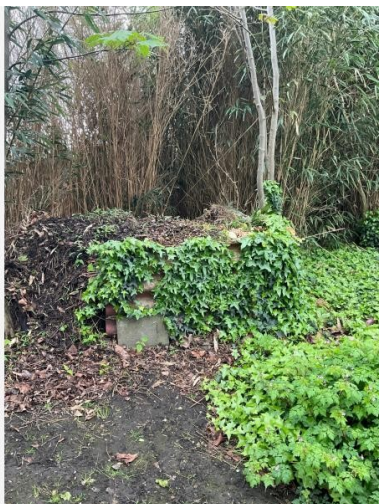
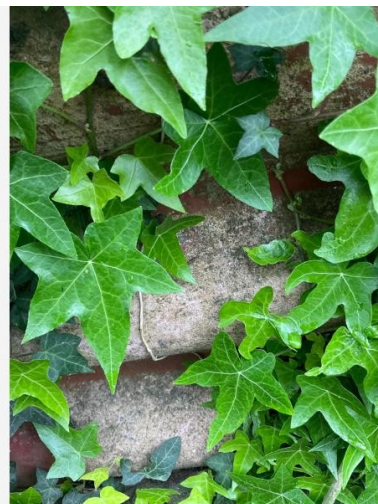
Eindbeoordeling materiaalrisico	Verhoogd materiaalrisico en/of verhoogde kans op vezelvrijgave
---------------------------------	--

Gebondenheid	Categorie 1: hechtgebonden in oorsprong
Asbestsoort (vezeltype)	Crocidoliet aanwezig
Asbestconcentratie	Laag (< 50%)
Afschermingsgraad van het gehele materiaal	Geheel of deels vrij aan de buitenlucht
Toestand van het materiaal	Matig beschadigd, matig verweerd

Beschrijving	Wanden compostbak
Omgeving	Buiten
Primaire drager	Afboording, omheining...
Asbestmateriaal	Dak- en gevelbekleding - Golfplaat
Bindmiddel van asbestmateriaal	Cement
Gebondenheid op basis van bindmiddel	Hecht

Hoeveelheid (oppervlakte - aantal)	<ul style="list-style-type: none">• 4,00 m² - 1 stuk
Totale oppervlakte	4,00 m ²
Eenvoudig bereikbaar	Ja
Bevestigingswijze	<ul style="list-style-type: none">• Geklemd
Identificatiemethode	Vaststelling zonder monstername
Destructieve handeling voor identificatie	Nee
Opmerking	De hoeveelheden hier vermeld zijn bij benadering en dienen te worden nagemeten voor een eventuele meetstaat en/of werken.

Het asbestmateriaal valt onder de mijlpaal van 2034.

[Verwijderen](#)

- Zorg voor een veilig beheer. Vermijd het beschadigen van het asbestmateriaal. Controleer de toestand jaarlijks op wijzigingen.
- Zorg voor een veilig beheer en verwijder dit asbestmateriaal wanneer het bij werken eenvoudig bereikbaar wordt. Controleer de toestand jaarlijks op wijzigingen.

- Eenvoudige handelingen: mag via doe-het-zelf of door werknemer(s) met opleidingsattest eenvoudige handelingen
Buitentoepassingen die hechtgebonden zijn kunnen door uzelf verwijderd worden :
 - Niet beschadigd
 - Wel beschadigd met zichtbare vezels
 - Beschadigde of in slechte staat verkerende toepassingen kunnen breken of vergruizen. U mag deze enkel zelf verwijderen wanneer niemand anders in de buurt is zonder bescherming en de toepassing niet verder

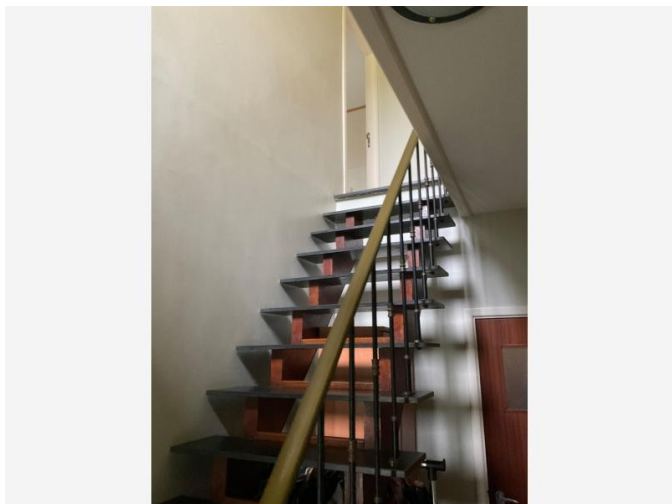
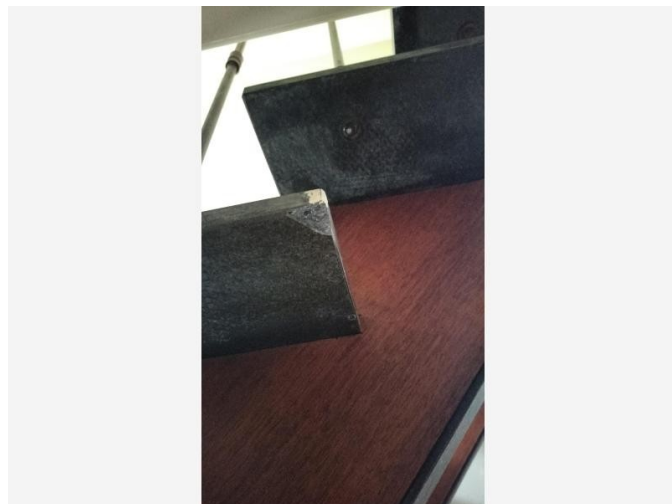
Eindbeoordeling materiaalrisico	Zeer laag materiaalrisico en/of zeer lage kans op vezelvrijgave
---------------------------------	---

Gebondenheid	Categorie 1: hechtgebonden in oorsprong
Asbestsoort (vezeltype)	Alleen chrysotiel
Asbestconcentratie	Laag (< 50%)
Afschermingsgraad van het gehele materiaal	Geheel of deels (ook) vrij aan de binnenlucht
Toestand van het materiaal	Onbeschadigd, niet verweerd

#	Type	Referentie	Resultaat
7.1	Puntmonster	mm05	Chrysotiel

Beschrijving	Traptrede
Omgeving	Binnen
Primaire drager	Vaste trap, vaste ladder
Asbestmateriaal	Plaat, paneel, tablet - Generiek
Bindmiddel van asbestmateriaal	Cement

Gebondenheid op basis van bindmiddel	Hecht
Hoeveelheid (oppervlakte - dikte - aantal)	• 3,60 m ² - 2,00 cm - 1 stuk
Totaal volume	0,072 m ³
Eenvoudig bereikbaar	Ja
Bevestigingswijze	• Verlijmd, ingegoten, versmeerd
Identificatiemethode	Vaststelling met monstername
Destructieve handeling voor identificatie	Nee
Opmerking	De hoeveelheden hier vermeld zijn bij benadering en dienen te worden nagemeten voor een eventuele meetstaat en/of werken.

Het asbestmateriaal valt onder de mijlpaal van 2040.

Zorgvuldig beheren

- Zorg voor een veilig beheer. Vermijd het beschadigen van het asbestmateriaal. Controleer de toestand jaarlijks op wijzigingen.
- Zorg voor een veilig beheer en verwijder dit asbestmateriaal wanneer het bij werken eenvoudig bereikbaar wordt. Controleer de toestand jaarlijks op wijzigingen.

- Eenvoudige handelingen: mag via doe-het-zelf of door werknemer(s) met opleidingsattest eenvoudige handelingen
Hechtgebonden toepassingen kunnen door uzelf verwijderd worden :
 - Niet beschadigd
 - Beschadigde of in slechte staat verkerende toepassingen kunnen breken of vergruizen. U mag deze enkel zelf verwijderen wanneer niemand anders in de buurt is zonder bescherming en de toepassing niet verder beschadigd geraakt.

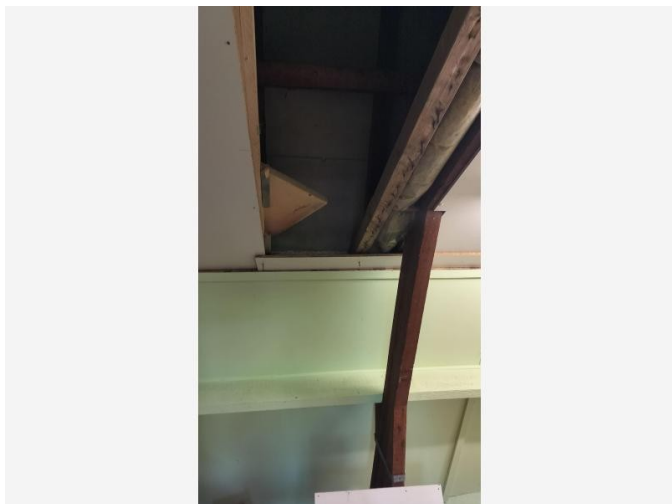
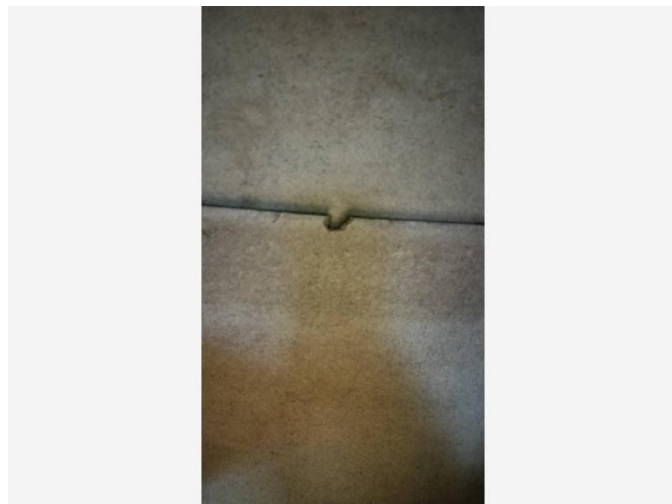
Eindbeoordeling materiaalrisico	Zeer laag materiaalrisico en/of zeer lage kans op vezelvrijgave
---------------------------------	---

Gebondenheid	Categorie 1: hechtgebonden in oorsprong
Asbestsoort (vezeltype)	Alleen chrysotiel
Asbestconcentratie	Laag (< 50%)
Afschermingsgraad van het gehele materiaal	Geheel of deels (ook) vrij aan de binnenlucht
Toestand van het materiaal	Onbeschadigd, niet verweerd

Beschrijving	Onderdak
Omgeving	Binnen
Primaire drager	Schuin dak
Asbestmateriaal	Plaat, paneel, tablet - Type Menuiserite
Bindmiddel van asbestmateriaal	Cement

Gebondenheid op basis van bindmiddel	Hecht
Hoeveelheid (oppervlakte - dikte - aantal)	<ul style="list-style-type: none"> • 100,00 m² - 0,50 cm - 1 stuk
Totaal volume	0,50 m ³
Eenvoudig bereikbaar	Ja
Bevestigingswijze	<ul style="list-style-type: none"> • Genageld, geniet
Identificatiemethode	Vaststelling met monstername
Destructieve handeling voor identificatie	Nee
Opmerking	De hoeveelheden hier vermeld zijn bij benadering en dienen te worden nagemeten voor een eventuele meetstaat en/of werken.

Het asbestmateriaal valt onder de mijlpaal van 2040.

Zorgvuldig beheren

- Zorg voor een veilig beheer. Vermijd het beschadigen van het asbestmateriaal. Controleer de toestand jaarlijks op wijzigingen.
- Zorg voor een veilig beheer en verwijder dit asbestmateriaal wanneer het bij werken eenvoudig bereikbaar wordt. Controleer de toestand jaarlijks op wijzigingen.

- Eenvoudige handelingen: mag via doe-het-zelf of door werknemer(s) met opleidingsattest eenvoudige handelingen
Hechtgebonden toepassingen kunnen door uzelf verwijderd worden :
 - Niet beschadigd
 - Beschadigde of in slechte staat verkerende toepassingen kunnen breken of vergruizen. U mag deze enkel zelf verwijderen wanneer niemand anders in de buurt is zonder bescherming en de toepassing niet verder beschadigd geraakt.

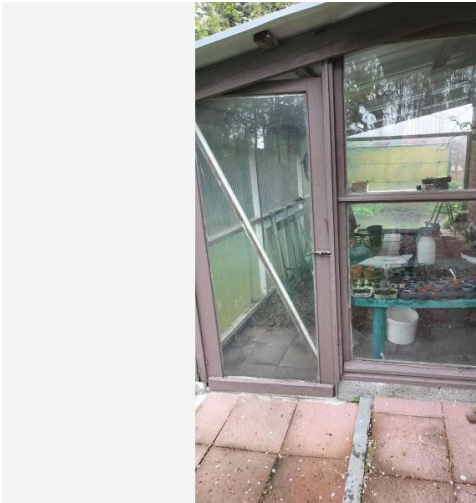
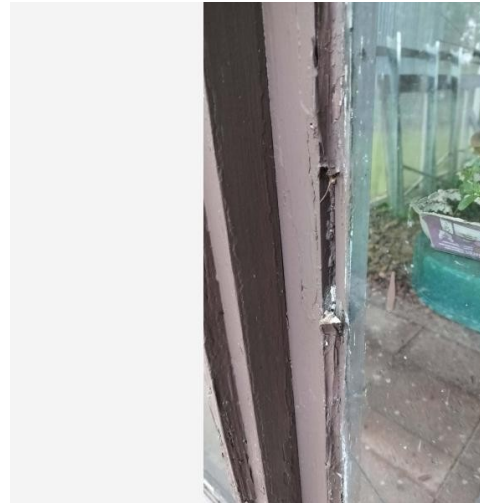
Primaire drager	Wandopening verticaal (raam, deur, ...)
Asbestmateriaal	Deksteen, muurkap - Hol
Bindmiddel van asbestmateriaal	Cement
Gebondenheid op basis van bindmiddel	Hecht
Hoeveelheid (oppervlakte - dikte - aantal)	<ul style="list-style-type: none"> • 5,00 m² - 5,00 cm - 1 stuk
Totaal volume	0,25 m ³
Eenvoudig bereikbaar	Ja
Bevestigingswijze	<ul style="list-style-type: none"> • Verlijmd, ingegoten, versmeerd
Identificatiemethode	Vaststelling met monstername
Destructieve handeling voor identificatie	Nee
Opmerking	De hoeveelheden hier vermeld zijn bij benadering en dienen te worden nagemeten voor een eventuele meetstaat en/of werken.

Geen asbest
