# Asbestinventarisatetest

Leest 13/1, 9950 Lievegem

Attestnummer : 20231129-000319.000

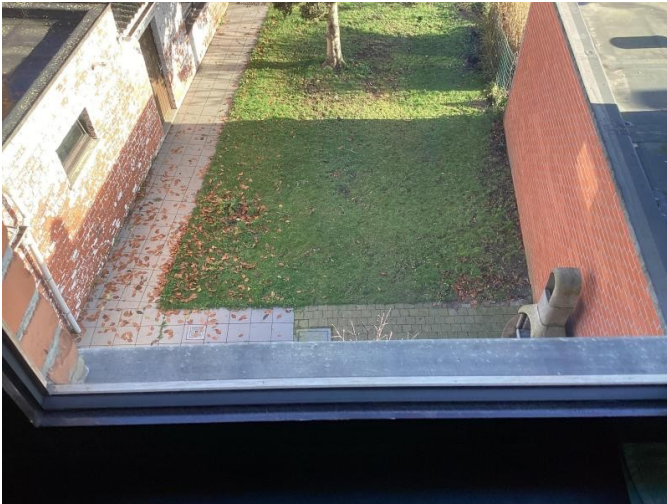
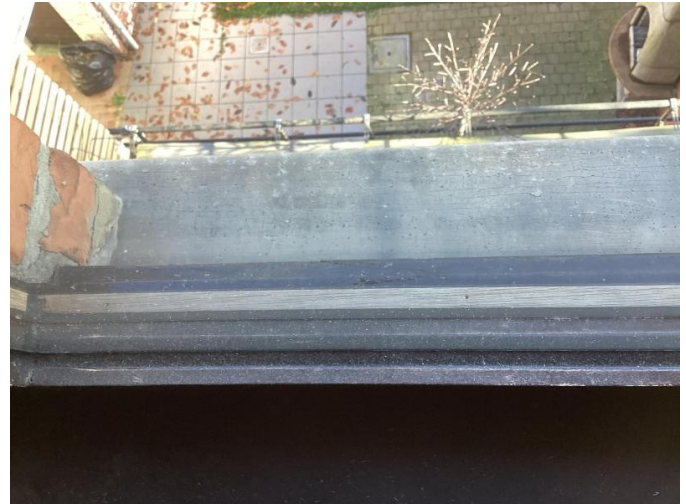
| Eindbeoordeling materiaalrisico | Verhoogd materiaalrisico en/of verhoogde kans op vezelvrijgave |

| Toestand van het materiaal | Zwaar beschadigd, zwaar verweerd |

| # | Type | Referentie | Resultaat |
|---|---|---|---|
| 1.1 | Puntmonster | 29819/05 | Chrysotiel |

| Beschrijving | Vensterbank buiten |

Verwijderen

- Zorg voor een veilig beheer. Vermijd het beschadigen van het asbestmateriaal. Controleer de toestand jaarlijks op wijzigingen.

- Eenvoudige handelingen: enkel door erkend asbestverwijderaar  
De eigenaar laat dit best verwijderen door een erkend asbestverwijderaar.

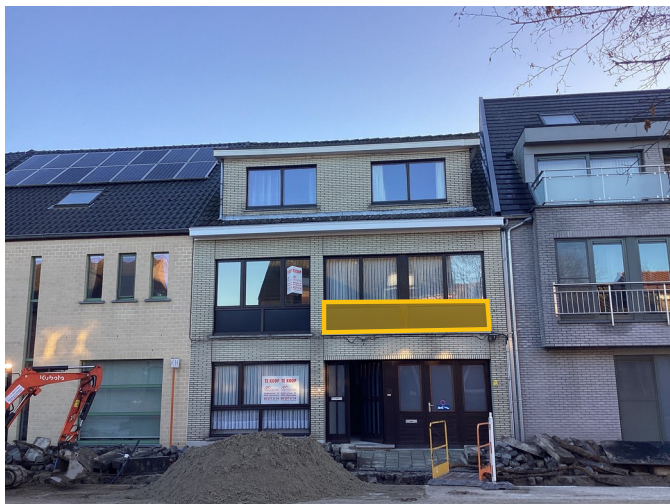
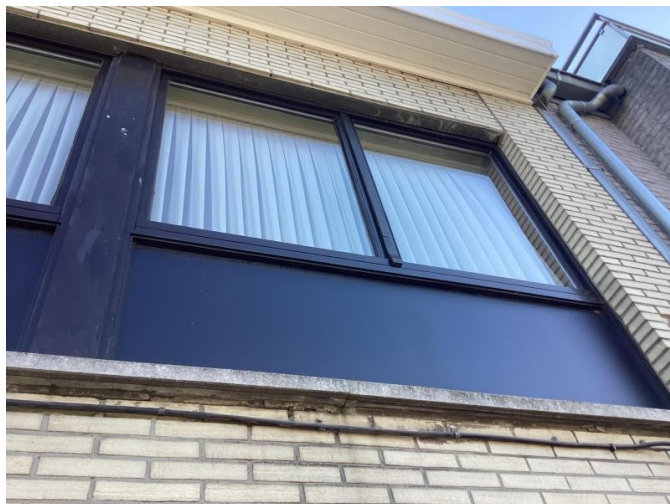
| Eindbeoordeling materiaalrisico | Verhoogd materiaalrisico en/of verhoogde kans op vezelvrijgave |

| Toestand van het materiaal | Matig beschadigd, matig verweerd |

| Beschrijving | Plaat onder raam |

| <b>Opmerking</b> | Het is duidelijk dat het om een asbesthoudende cementplaat gaat. Waardoor een staal nemen niet nodig is en zo onnodige schade vermeden is. |

Verwijderen

- Zorg voor een veilig beheer. Vermijd het beschadigen van het asbestmateriaal. Controleer de toestand jaarlijks op wijzigingen.

- Eenvoudige handelingen: enkel door erkend asbestverwijderaar  
De eigenaar laat dit best verwijderen door een erkend asbest verwijderaar.

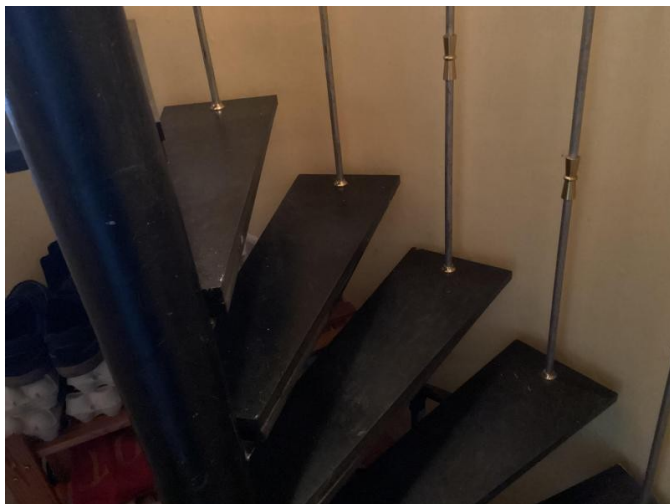
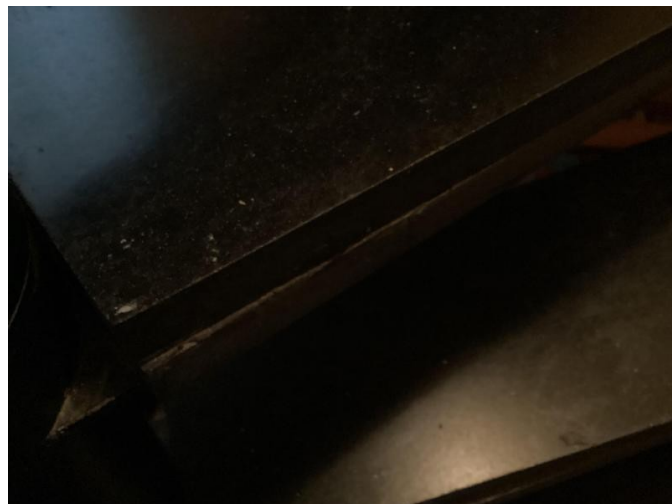
| Eindbeoordeling materiaalisico | Laag materiaalisico en/of verlaagde kans op vezelvrijgave |

| Toestand van het materiaal | Licht beschadigd, licht verweerd. Intact materiaal type Pical – asbestboard of categorie III 'gebondenheid' |

| # | Type | Referentie | Resultaat |
|---|---|---|---|
| 3.1 | Puntmonster | 29819/06 | Chrysotiel |

| Beschrijving | Treden van de trap |

Zorgvuldig beheren

- Zorg voor een veilig beheer. Vermijd het beschadigen van het asbestmateriaal. Controleer de toestand jaarlijks op wijzigingen.

- Eenvoudige handelingen: enkel door erkend asbestverwijderaar  
De eigenaar laat dit best verwijderen door een erkend asbestverwijderaar.

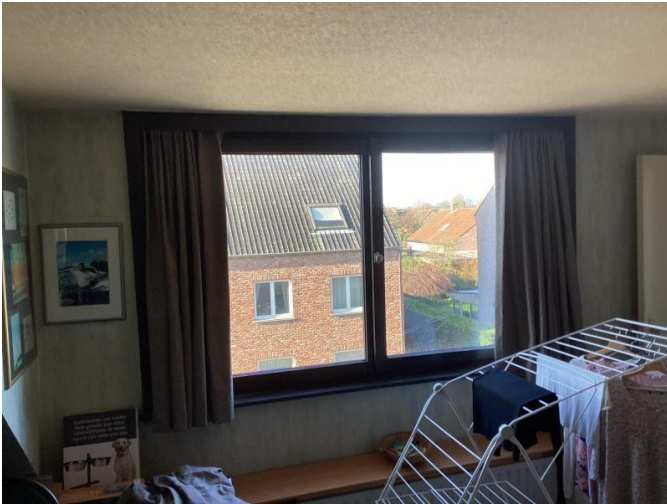
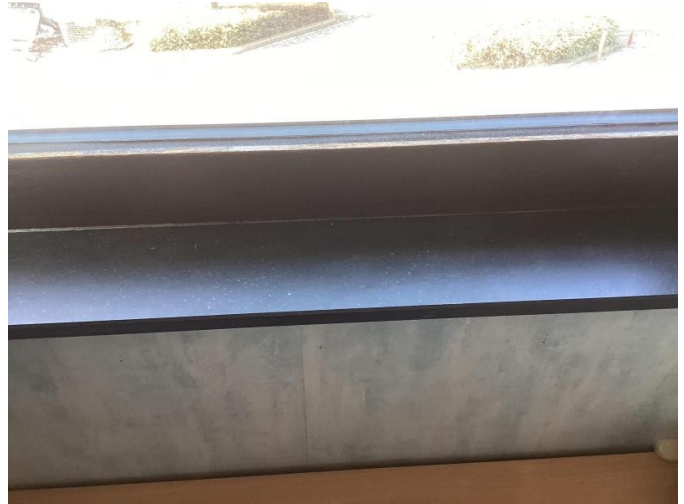
## Fiche 4: Venstertablet binnen

| Eindbeoordeling materiaalarisico | Laag materiaalarisico en/of verlaagde kans op vezelvrijgave |

| Toestand van het materiaal | Licht beschadigd, licht verweerd. Intact materiaal type Pical – asbestboard of categorie III 'gebondenheid' |

| # | Type | Referentie | Resultaat |
|---|---|---|---|
| 4.1 | Puntmonster | 29819/04 | Chrysotiel |

Zorgvuldig beheren

- Zorg voor een veilig beheer. Vermijd het beschadigen van het asbestmateriaal. Controleer de toestand jaarlijks op wijzigingen.

- Eenvoudige handelingen: enkel door erkend asbestverwijderaar  
De eigenaar laat dit best verwijderen door een erkend asbestverwijderaar.

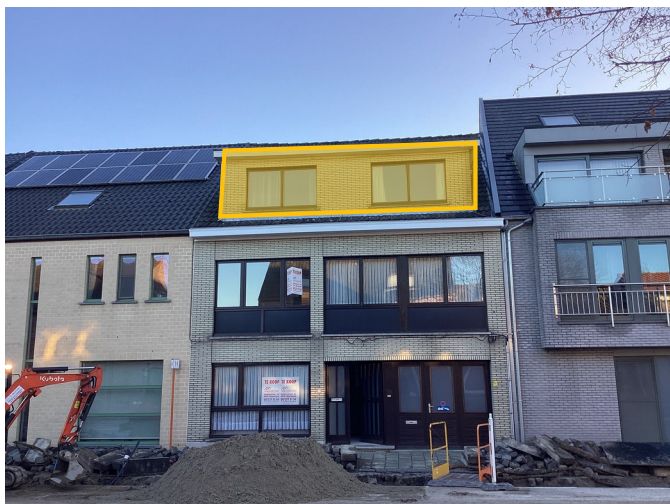
**Reden:** Het te onderzoeken materiaal situeert zich hoger dan 3,50 m te rekenen vanaf een veilige ondergrond

**Uitleg van de asbestdeskundige:** Het plat dak op de erker bevindt zich hoger dan 3,50m.

| (Asbest)materiaal | Dak- en gevelbekleding - Roofing |
| Karakterisatie | Asbest (verdacht) |

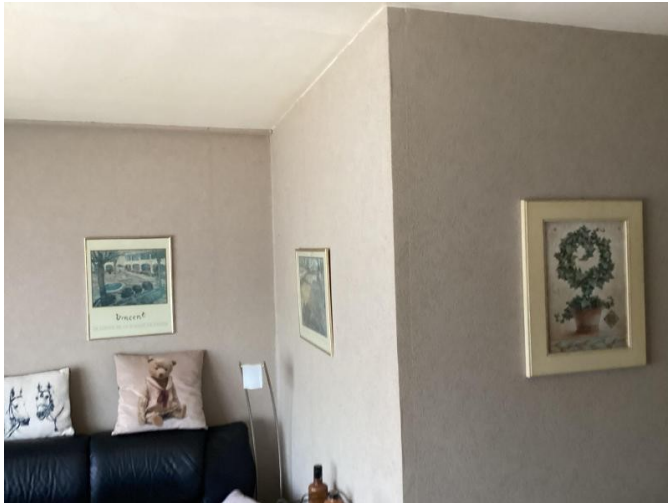
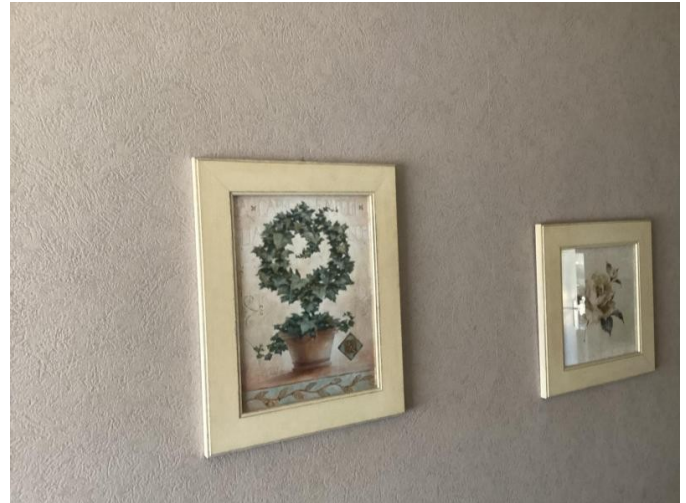
## Fiche 6: Pleisterwerk muren

Geen asbest

| # | Type | Referentie | Resultaat |
|---|---|---|---|
| 6.1 | Mengmonster | 29819/01 | Geen asbest |

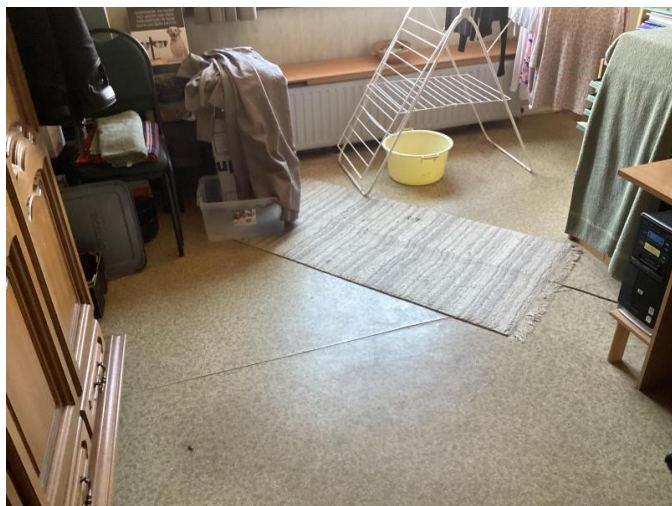
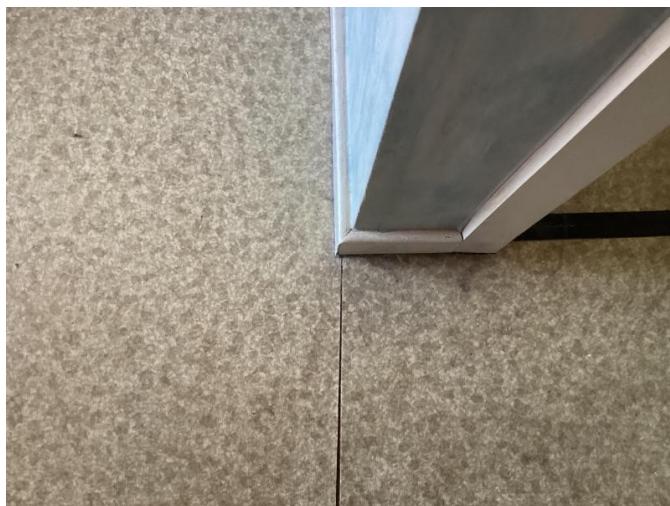
## Fiche 7: Vloerzeil

Geen asbest

| # | Type | Referentie | Resultaat |
|---|---|---|---|
| 7.1 | Puntmonster | 29819/03 | Geen asbest |

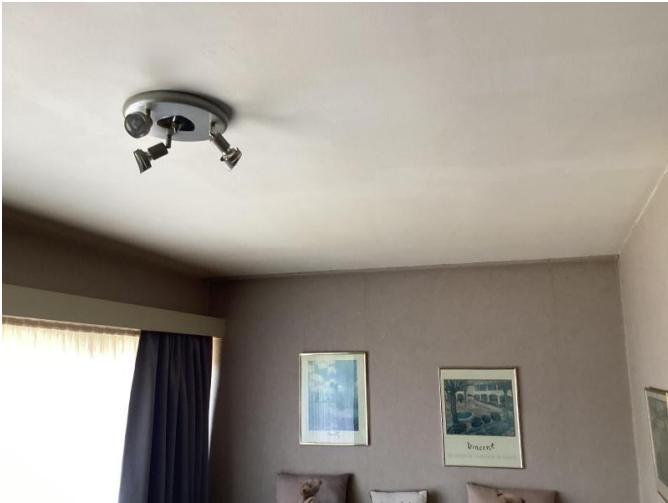
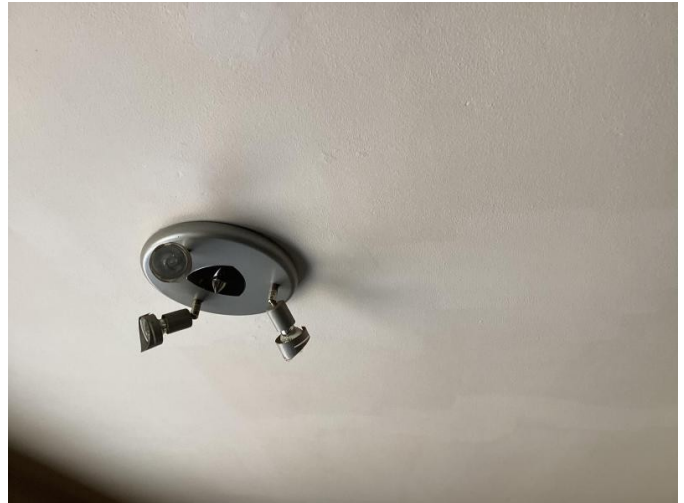
## Fiche 8: Pleisterwerk plafonds

Geen asbest

| # | Type | Referentie | Resultaat |
|---|---|---|---|
| 8.1 | Mengmonster | 29819/02 | Geen asbest |
