# Asbestinventarisatetest

Leest 13/1, 9950 Lievegem

Attestnummer : 20231129-000325.000

Uitgegeven op : 29.11.2023

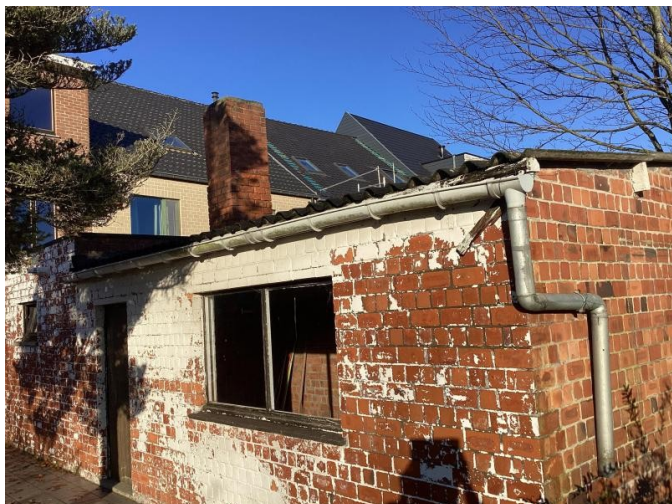
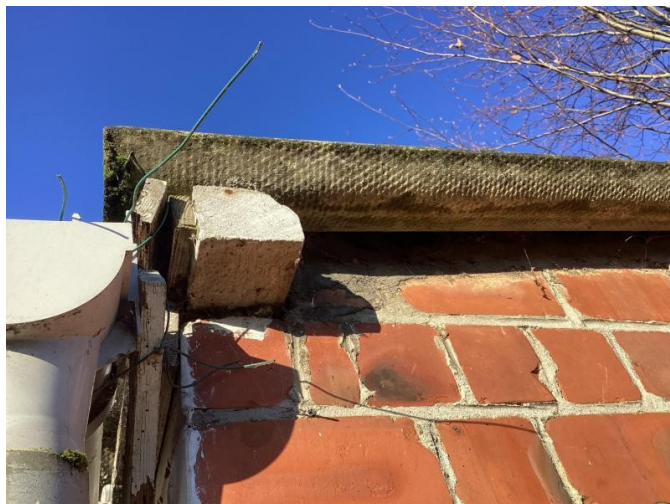
Het asbestmateriaal valt onder de mijlpaal van 2034.

| Eindbeoordeling materiaalrisico | Verhoogd materiaalrisico en/of verhoogde kans op vezelvrijgave |

| Asbestsoort (vezeltype) | Crocidoliet aanwezig |
| Afschermingsgraad van het gehele materiaal | Geheel of deels vrij aan de buitenlucht |
| Toestand van het materiaal | Matig beschadigd, matig verweerd |

| Beschrijving | Golfplaten |
| Eenvoudig bereikbaar | Nee<br>• Verwijdering tast de bouwkundige integriteit aan. |

Verwijderen

- Zorg voor een veilig beheer. Vermijd het beschadigen van het asbestmateriaal. Controleer de toestand jaarlijks op wijzigingen.
- Hemelwater dat afspoelt van asbestcement daken of gevels kan asbestdeeltjes bevatten. Gebruik het enkel voor gesloten circuits (bv. spoelen toiletten). Reinig na het vervangen van het dak of de gevel de dakgoten en regenwaterput of -ton om asbesthoudend sediment of slib te verwijderen

- Eenvoudige handelingen: mag via doe-het-zelf of door werknemer(s) met opleidingsattest eenvoudige handelingen  
De eigenaar mag dit zelf verwijderen zonder het materiaal verder te beschadigen of te breken. Wel laat raad ik aan om dit door een erkend persoon te laten doen.

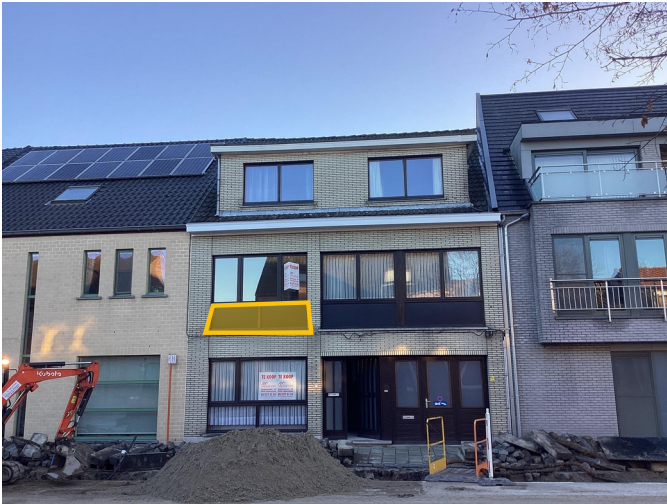
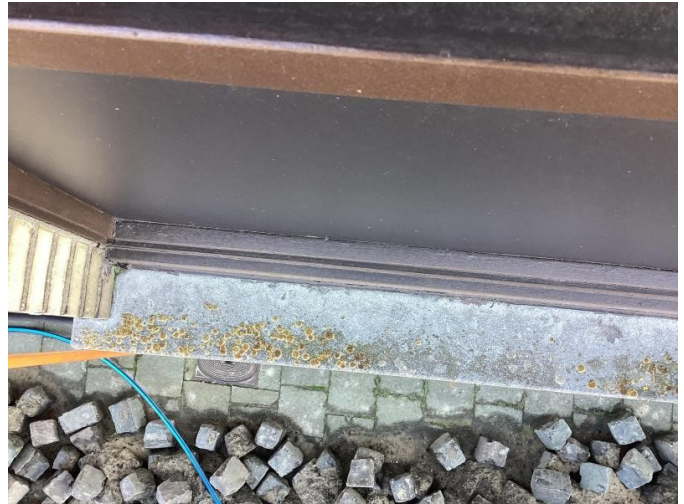
Het asbestmateriaal valt onder de mijlpaal van 2040.

| Eindbeoordeling materiaalrisico | Verhoogd materiaalrisico en/of verhoogde kans op vezelvrijgave |

| Asbestsoort (vezeltype) | Alleen chrysotiel |
| Toestand van het materiaal | Matig beschadigd, matig verweerd |

| Beschrijving | Plaat onder raam |

| <b>Opmerking</b> | Hier is geen twijfel over mogelijk dat het een asbesthoudende cementplaat is. Een staal nemen was dan ook niet nodig en zo is ook schade vermeden. |

Verwijderen

- Zorg voor een veilig beheer. Vermijd het beschadigen van het asbestmateriaal. Controleer de toestand jaarlijks op wijzigingen.

- Eenvoudige handelingen: enkel door erkend asbestverwijderaar  
De eigenaar laat dit best verwijderen door een erkend asbestverwijderaar.

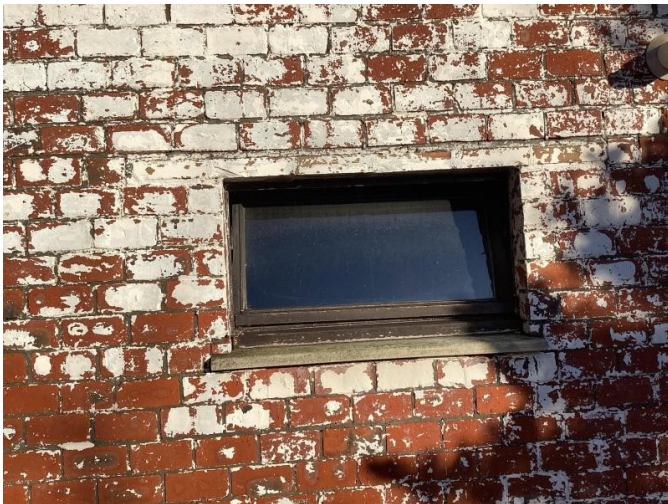
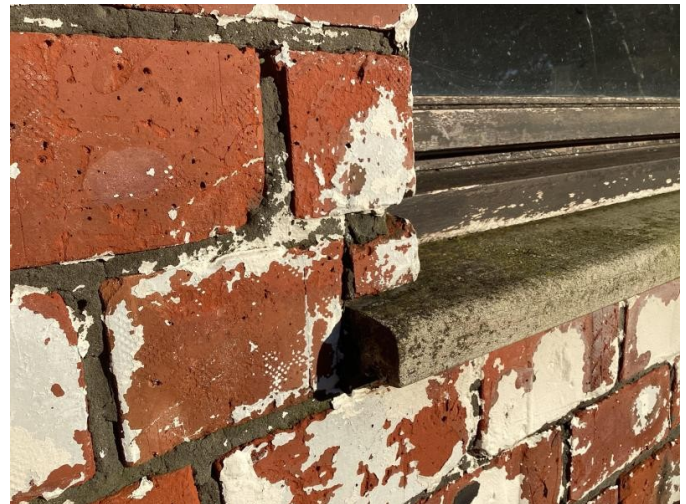
Het asbestmateriaal valt onder de mijlpaal van 2040.

| Eindbeoordeling materiaalrisico | Verhoogd materiaalrisico en/of verhoogde kans op vezelvrijgave |

| Toestand van het materiaal | Zwaar beschadigd, zwaar verweerd |

| # | Type | Referentie | Resultaat |
|---|---|---|---|
| 3.1 | Puntmonster | 29820/04 | Chrysotiel |

| Beschrijving | Vensterbank buiten |

Verwijderen

- Zorg voor een veilig beheer. Vermijd het beschadigen van het asbestmateriaal. Controleer de toestand jaarlijks op wijzigingen.

- Eenvoudige handelingen: enkel door erkend asbestverwijderaar  
De eigenaar laat dit best verwijderen door een erkend asbestverwijderaar.

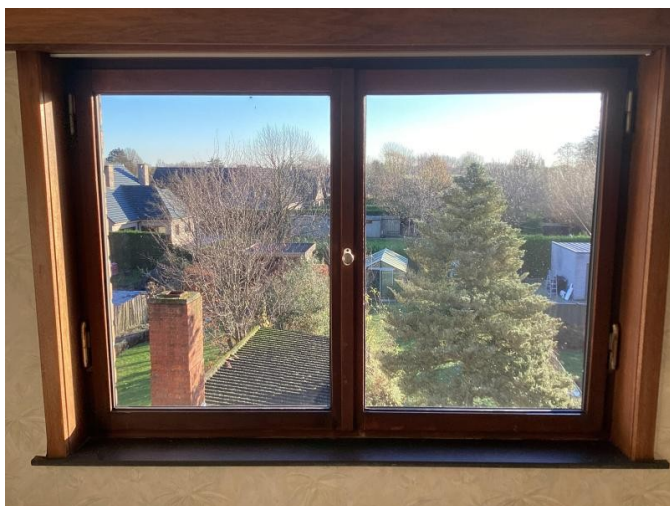
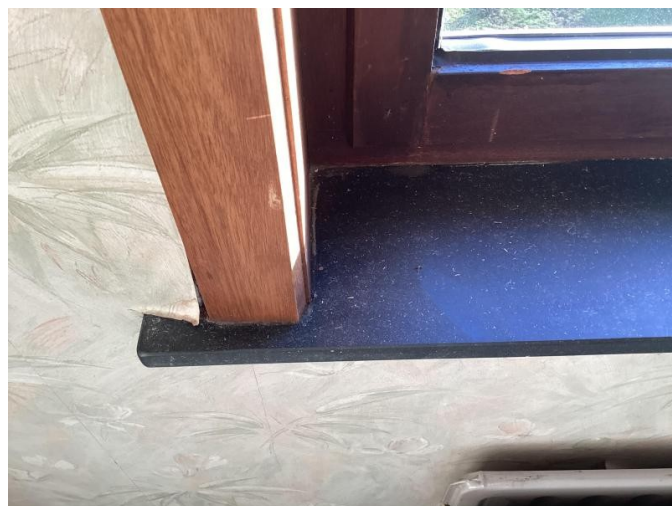
Het asbestmateriaal valt onder de mijlpaal van 2040.

| Eindbeoordeling materiaalisico | Laag materiaalisico en/of verlaagde kans op vezelvrijgave |

| Toestand van het materiaal | Licht beschadigd, licht verweerd. Intact materiaal type Pical – asbestboard of categorie III 'gebondenheid' |

| # | Type | Referentie | Resultaat |
|---|---|---|---|
| 4.1 | Puntmonster | 29820/03 | Chrysotiel |

| Beschrijving | Tablet binnen |

| Opmerking | Het gaat om vensterbanken, de eerste trede van de trap en de dorpel aan de deur van de badkamer, |

Zorgvuldig beheren

- Zorg voor een veilig beheer. Vermijd het beschadigen van het asbestmateriaal. Controleer de toestand jaarlijks op wijzigingen.

- Eenvoudige handelingen: enkel door erkend asbestverwijderaar  
De eigenaar laat dit best verwijderen door een erkend asbestverwijderaar.

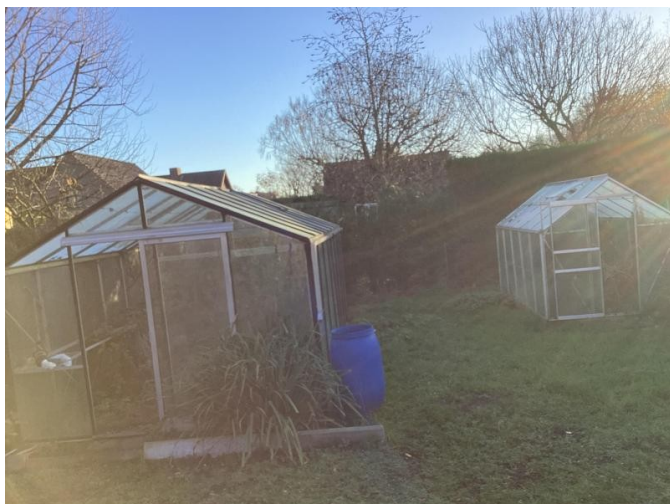
De twee serres bestaan volledig uit glas.

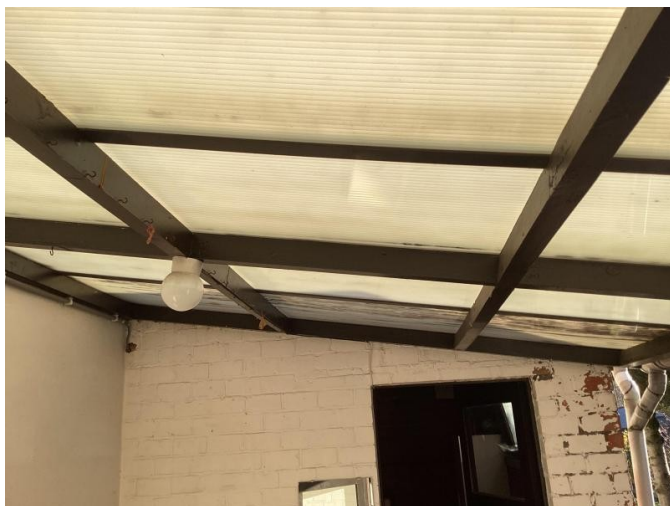
Bestaat uit polycarbonaat platen.

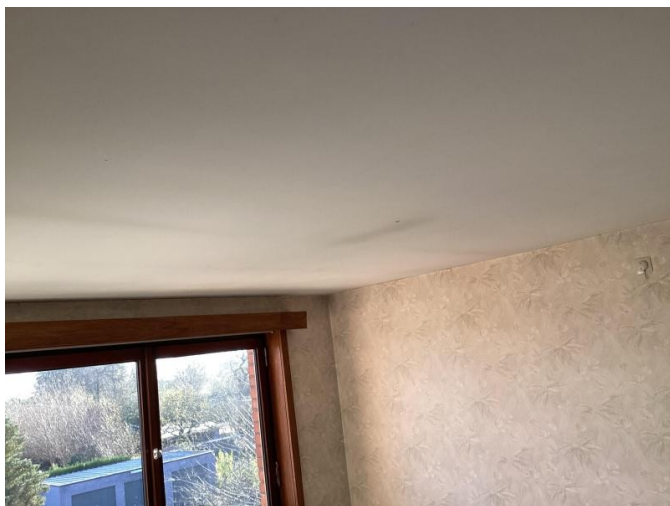
Aangezien de volledige zolder verdieping is afgewerkt. Kan ik niet kijken naar het schuin dak of hier eventueel asbesthoudende materialen aanwezig zijn.

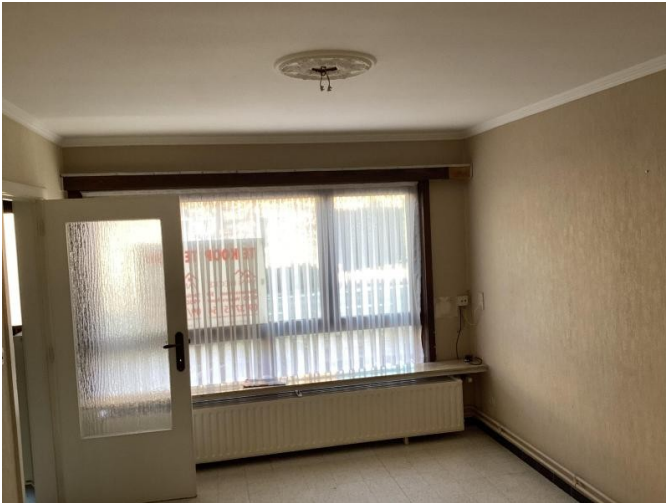
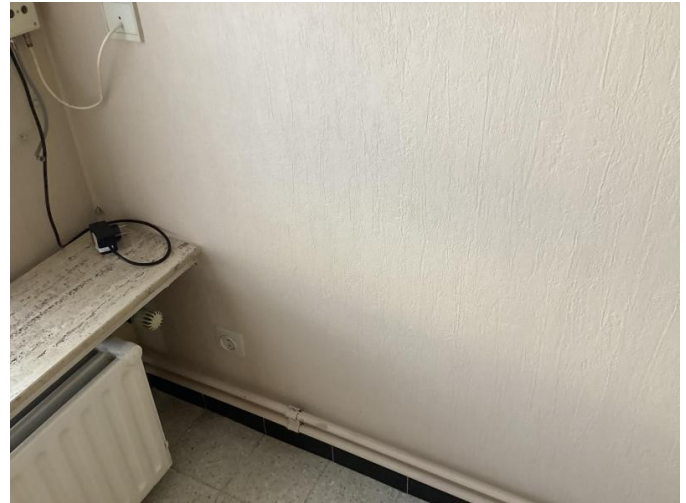
## Fiche 8: Pleisterwerk muren

Geen asbest

| # | Type | Referentie | Resultaat |
|---|---|---|---|
| 8.1 | Mengmonster | 29820/01 | Geen asbest |

| <b>Opmerking</b> | De badkamer en wc zijn betegeld. |

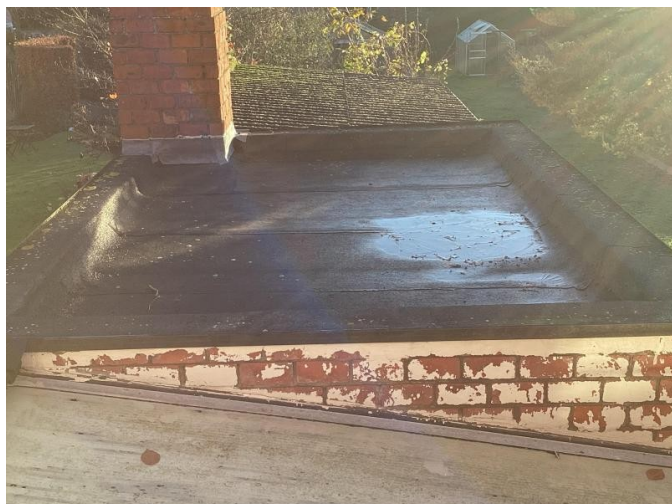
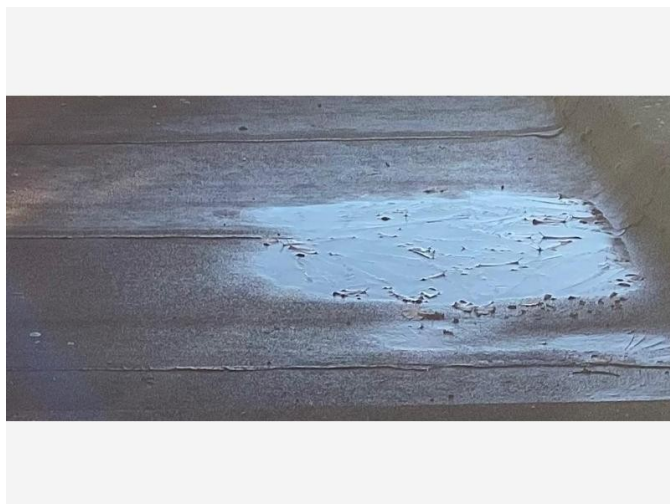
## Fiche 9: Plat dak van de cv ruimte

Geen asbest

| # | Type | Referentie | Resultaat |
|---|---|---|---|
| 9.1 | Puntmonster | 29820/06 | Geen asbest |

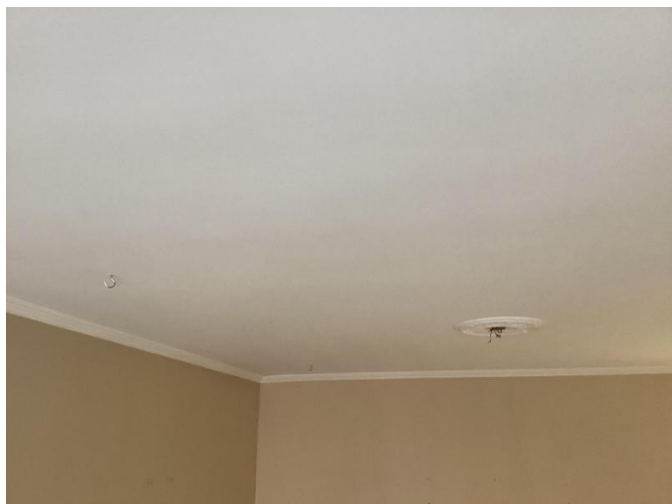
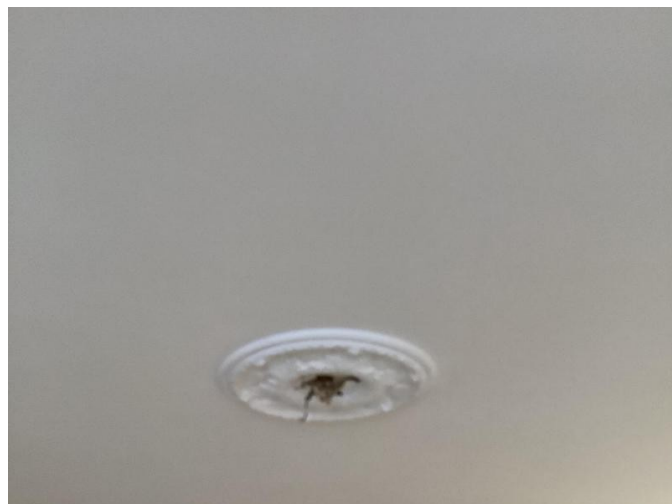
## Fiche 10: Pleisterwerk plafonds

Geen asbest

| # | Type | Referentie | Resultaat |
|---|---|---|---|
| 10.1 | Mengmonster | 29820/02 | Geen asbest |

| <b>Opmerking</b> | De plafonds op de zolder verdieping bestaan uit gipskarton platen waardoor ik niet kan zien wat hierachter zit van materialen. |

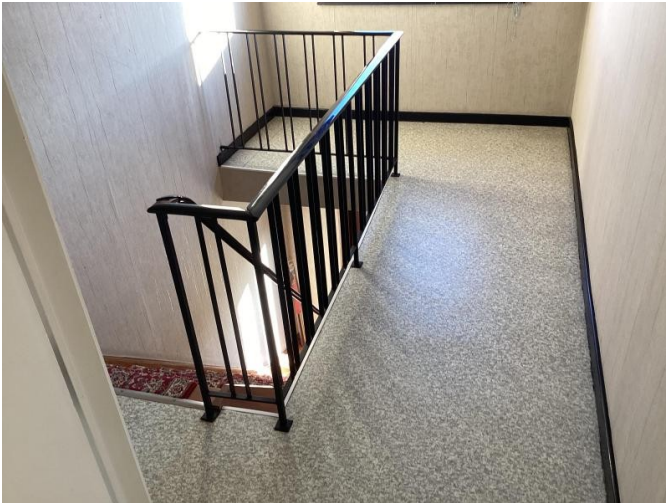
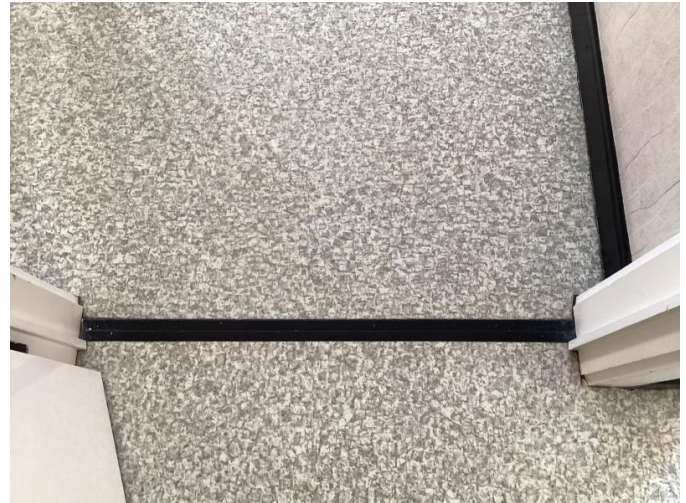
## Fiche 11: Vloerzeil

Geen asbest

| # | Type | Referentie | Resultaat |
|---|---|---|---|
| 11.1 | Puntmonster | 29820/05 | Geen asbest |
