Asbestinventarisatetest

Stuiver 12, 9950 Lievegem

Attestnummer : 20240307-000356.000

Uitgegeven op : 07.03.2024

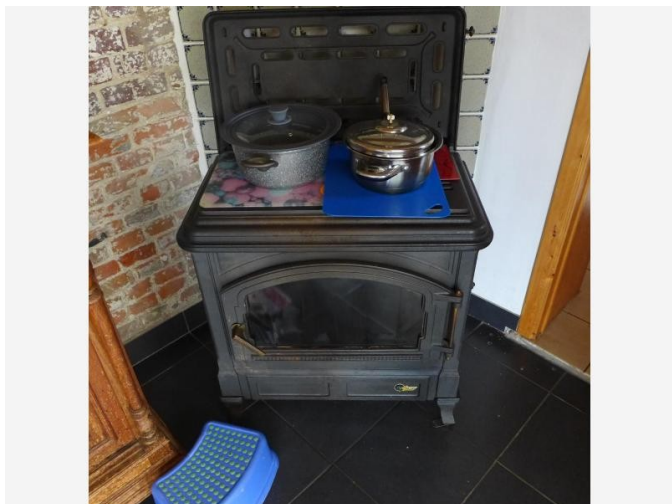
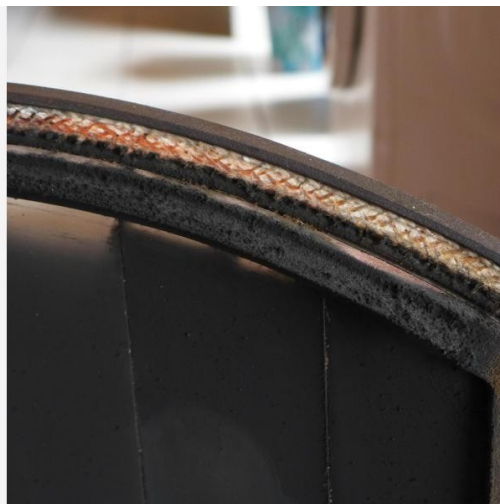
Het asbestmateriaal valt onder de mijlpaal van 2034.

Eindbeoordeling materiaalrisico	Verhoogd materiaalrisico en/of verhoogde kans op vezelvrijgave
---------------------------------	--

Beschrijving	Asbestkoord mazoutkachel keuken
Omgeving	Binnen
Primaire drager	Ruimteverwarming
Asbestmateriaal	Koord, lint, band, strip
Bindmiddel van asbestmateriaal	Weinig of geen bindmiddel (textiel, bevloking, ...)
Gebondenheid op basis van bindmiddel	Niet-hechtgebonden
Hoeveelheid (lengte - omtrek - aantal)	<ul style="list-style-type: none">0,40 m - 0,25 cm - 1 stuk
Totale oppervlakte	0,001 m ²
Eenvoudig bereikbaar	Ja
Bevestigingswijze	<ul style="list-style-type: none">Geklemd
Identificatiemethode	Vaststelling zonder monsternamen

- Eenvoudige handelingen: mag via doe-het-zelf of door werknemer(s) met opleidingsattest eenvoudige handelingen
Laat deze asbestkoord best vervangen door een aannemer met attest eenvoudige handelingen. Gebruik bij het verwijderen een afscherming voor de vloer en bevochtg de asbestkoord met voldoende fixatiemiddel.

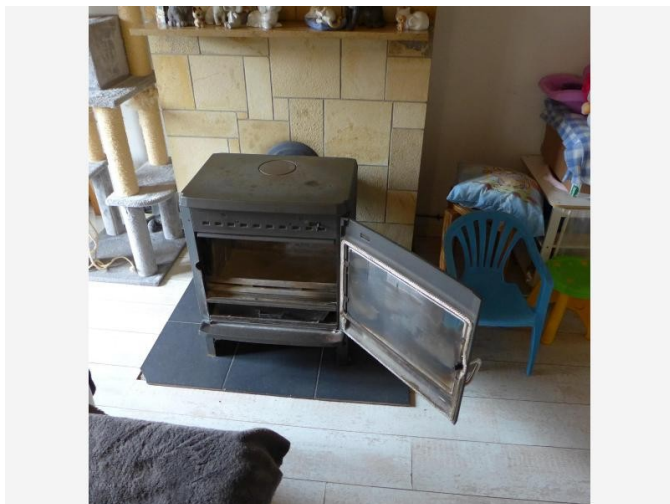
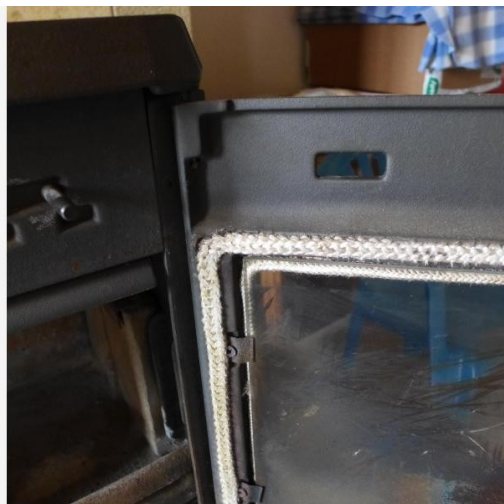
Het asbestmateriaal valt onder de mijlpaal van 2034.

Eindbeoordeling materiaalrisico	Verhoogd materiaalrisico en/of verhoogde kans op vezelvrijgave
---------------------------------	--

Beschrijving	Asbestkoord houtkachel living
Omgeving	Binnen
Primaire drager	Ruimteverwarming
Asbestmateriaal	Koord, lint, band, strip
Bindmiddel van asbestmateriaal	Weinig of geen bindmiddel (textiel, bevlokkings, ...)
Gebondenheid op basis van bindmiddel	Niet-hechtgebonden
Hoeveelheid (lengte - omtrek - aantal)	<ul style="list-style-type: none">0,40 m - 0,25 cm - 1 stuk
Totale oppervlakte	0,001 m ²
Eenvoudig bereikbaar	Ja
Bevestigingswijze	<ul style="list-style-type: none">Geklemd
Identificatiemethode	Vaststelling zonder monsternamen

- Eenvoudige handelingen: mag via doe-het-zelf of door werknemer(s) met opleidingsattest eenvoudige handelingen
Laat deze asbestkoord best vervangen door een aannemer met attest eenvoudige handelingen. Gebruik bij het verwijderen een afscherming voor de vloer en bevochtg de asbestkoord met voldoende fixatiemiddel.

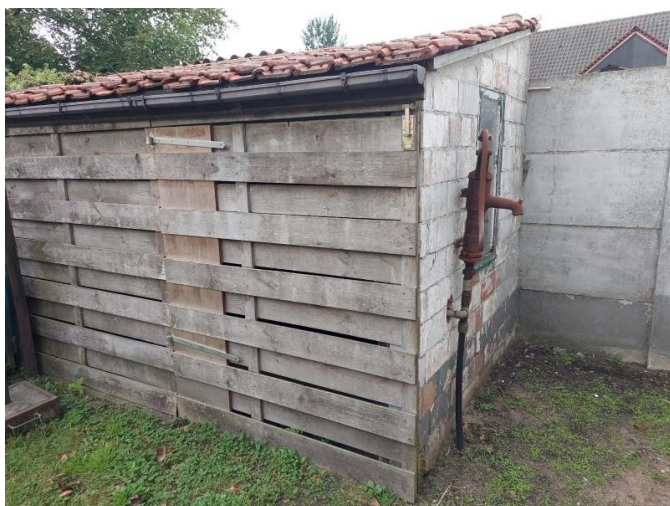
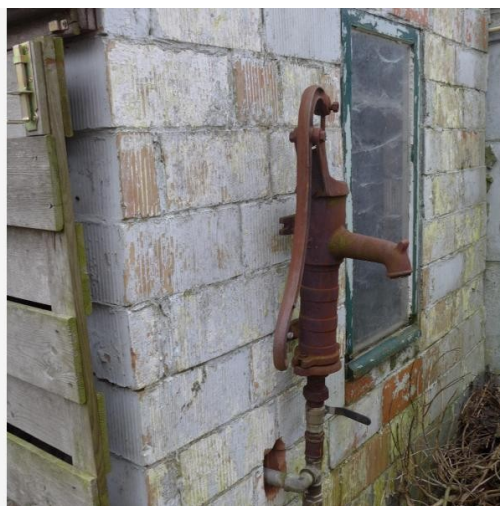
Het asbestmateriaal valt onder de mijlpaal van 2034.

Eindbeoordeling materiaalrisico	Zeer laag materiaalrisico en/of zeer lage kans op vezelvrijgave
---------------------------------	---

Beschrijving	Handwaterpomp
Omgeving	Buiten
Primaire drager	Sanitaire infrastructuur en uitrusting (toe- en afvoer)
Asbestmateriaal	Pakking, dichting
Bindmiddel van asbestmateriaal	Karton - papier - viltachtig
Gebondenheid op basis van bindmiddel	Niet-hechtgebonden
Hoeveelheid (gewicht - aantal)	<ul style="list-style-type: none">• 0,01 kg - 1 stuk
Totaal gewicht	0,01 kg
Eenvoudig bereikbaar	Ja
Bevestigingswijze	<ul style="list-style-type: none">• Geklemd
Identificatiemethode	Vaststelling zonder monsternamen

- Eenvoudige handelingen: mag via doe-het-zelf of door werknemer(s) met opleidingsattest eenvoudige handelingen
Verwijder deze handwaterpomp in zijn geheel zodat er geen asbestvezels kunnen vrijkomen.

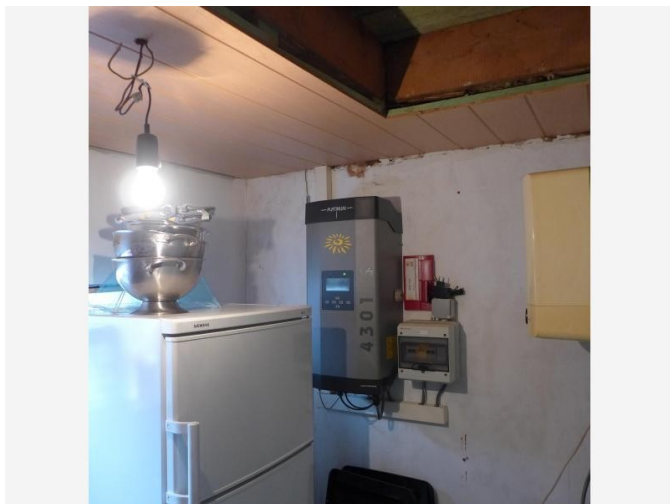
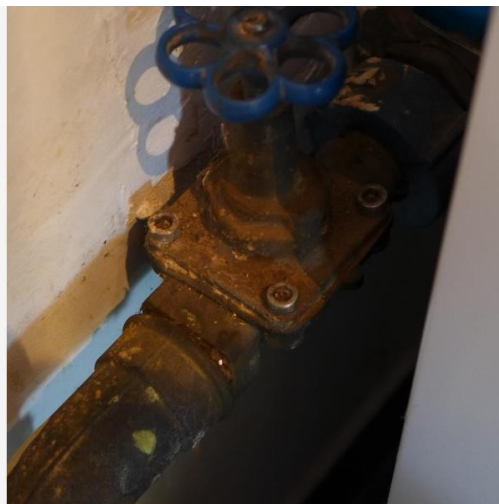
Het asbestmateriaal valt onder de mijlpaal van 2040.

Eindbeoordeling materiaalrisico	Verhoogd materiaalrisico en/of verhoogde kans op vezelvrijgave
---------------------------------	--

Beschrijving	Pakking waterkraan
Omgeving	Binnen
Primaire drager	Sanitaire infrastructuur en uitrusting (toe- en afvoer)
Asbestmateriaal	Pakking, dichting
Bindmiddel van asbestmateriaal	Karton - papier - viltachtig
Gebondenheid op basis van bindmiddel	Niet-hechtgebonden
Hoeveelheid (gewicht - aantal)	<ul style="list-style-type: none">• 0,01 kg - 1 stuk
Totaal gewicht	0,01 kg
Eenvoudig bereikbaar	Nee <ul style="list-style-type: none">• Het asbestmateriaal is bedekt (uitgezonderd laag verf, coating, behang, kunststof, textiel) en het wegnemen van het bedekkende materiaal kan niet zonder het bedekkende materiaal te beschadigen.

- Eenvoudige handelingen: mag via doe-het-zelf of door werknemer(s) met opleidingsattest eenvoudige handelingen
Vervang deze waterkraan bij renovatie aan de waterleiding.

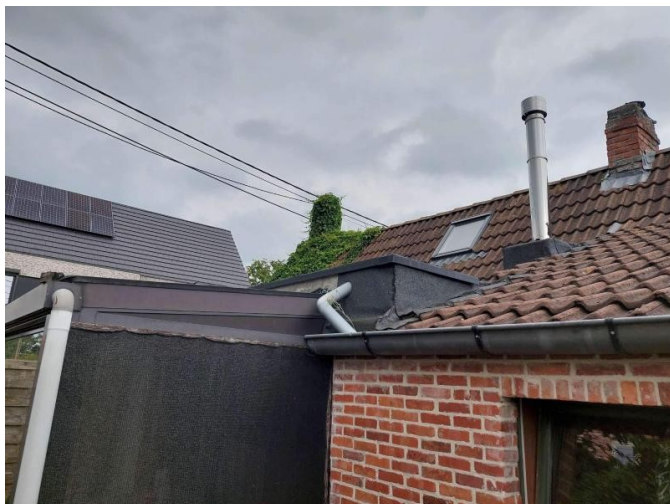
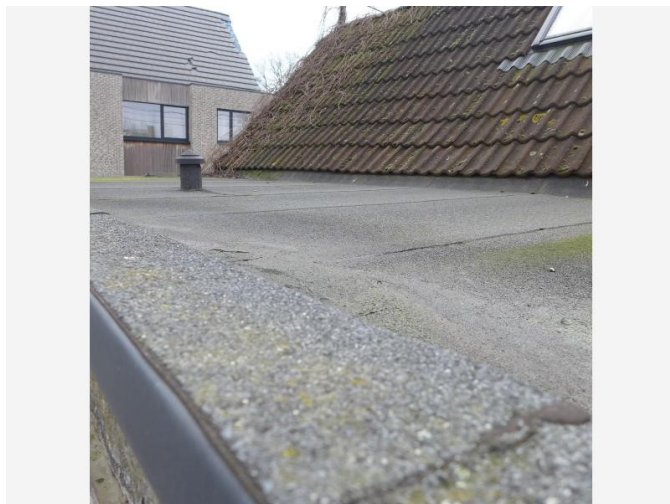
Het asbestmateriaal valt onder de mijlpaal van 2040.

Eindbeoordeling materiaalrisico	Laag materiaalrisico en/of verlaagde kans op vezelvrijgave
---------------------------------	--

Beschrijving	Roofing plat dak
Omgeving	Buiten
Primaire drager	Plat dak
Asbestmateriaal	Dak- en gevelbekleding - Roofing
Bindmiddel van asbestmateriaal	Bitumen (roofing, teer, asfalt)
Gebondenheid op basis van bindmiddel	Hecht
Hoeveelheid (oppervlakte - aantal)	• 20,00 m ² - 1 stuk
Totale oppervlakte	20,00 m ²
Eenvoudig bereikbaar	Ja
Bevestigingswijze	• Verlijmd, ingegoten, versmeerd

- Eenvoudige handelingen: mag via doe-het-zelf of door werknemer(s) met opleidingsattest eenvoudige handelingen
Laat deze roofing bij renovatiewerken verwijderen door aan aannemer met attest eenvoudige handelingen.

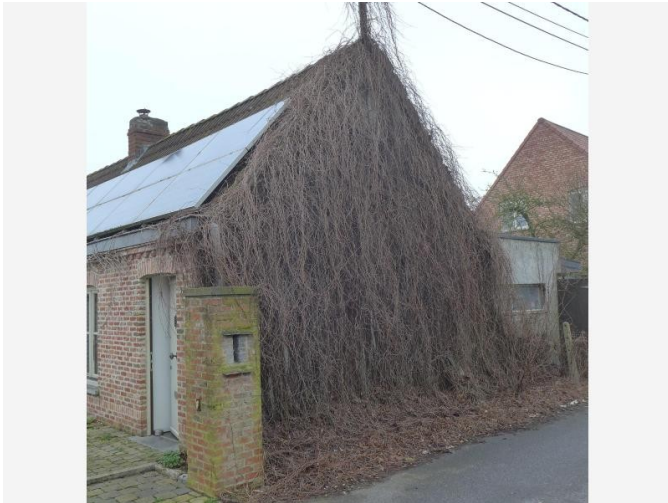
Situeringfoto

Permanente beperking

Reden: Overwoekerende vegetatie

Uitleg van de asbestdeskundige: De zijgevel van de woning is overwoekerd en de huurster is wegens ouderdom en een slechte gezondheid niet in staat om dat te verwijderen.

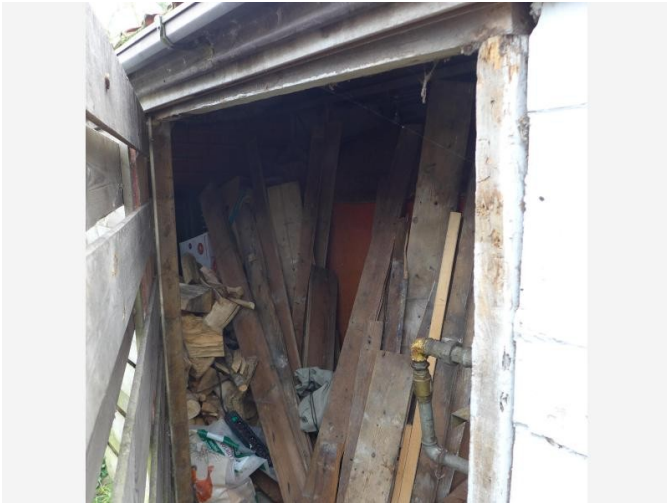
Situeringfoto

Permanente beperking

Reden: Materiaal in opslag

Uitleg van de asbestdeskundige: Bijgebouw kan door huurster niet verwijderd worden wegens ouderdom en slechte gezondheid.

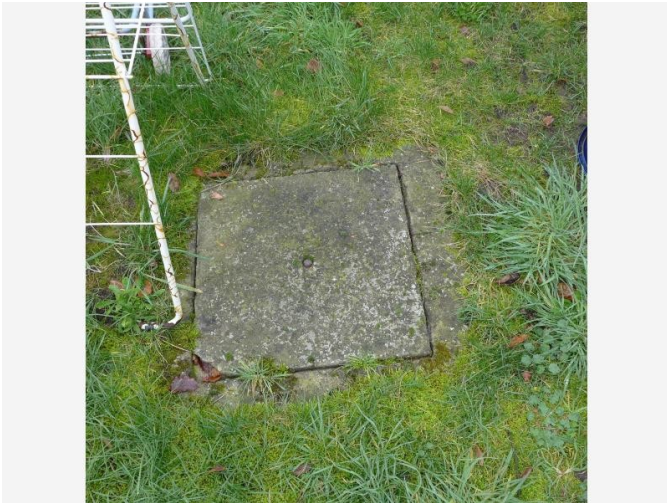
Situeringfoto

Permanente beperking

Reden: Niet open te krijgen met de hand.

Uitleg van de asbestdeskundige: In deze toezichtspuit komen afvoeren toe die asbestverdacht kunnen zijn. Het deksel was niet open te krijgen.

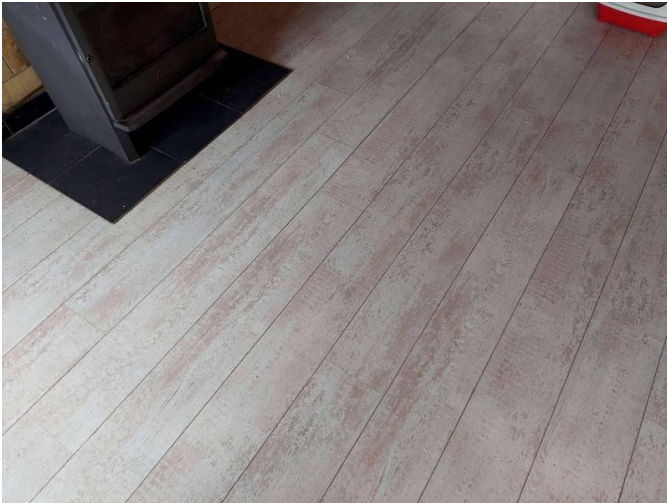
Vrije foto

In living en slaapkamer liggen er houten vloeren op vermoedelijk een chape. Omdat de vloer nergens schade vertoond kan er geen monster genomen worden.

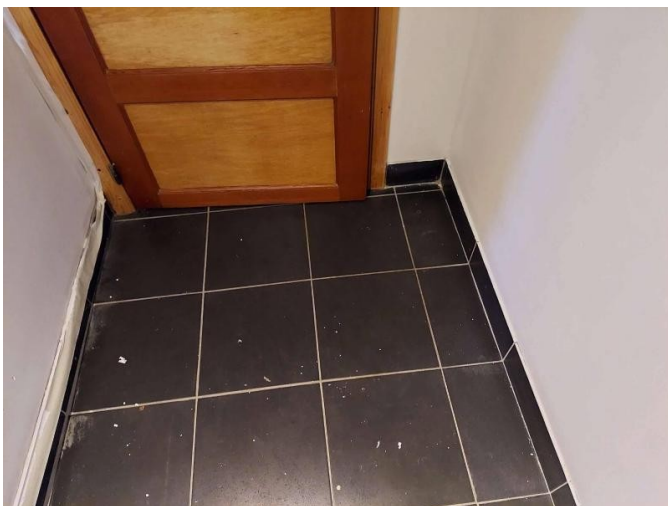
Vrije foto

In de inkomhal, WC, badkamer, keuken, berging en veranda ligt een tegelvloer op volle grond of verlijmd. Omdat de vloer nergens schade vertoond kan er geen monster genomen worden.

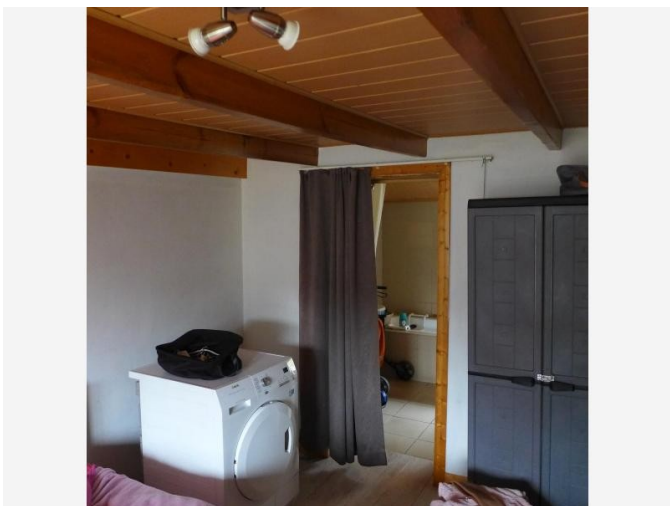
Vrije foto

Alle plafonds zijn afgewerkt met plastic of houten latten. Hierachter vermoed ik geen plafondbeploistering maar balken met daarboven de houten vloer.
