Asbestinventarisatetest

Molenstraat 127, 9950 Lievegem

Attestnummer : 20230711-000241.000

Uitgegeven op : 11.07.2023

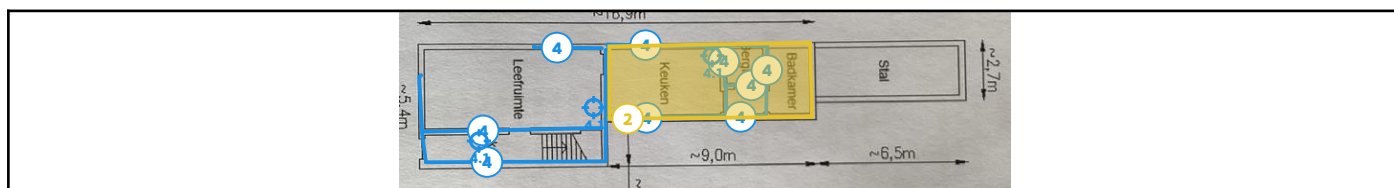
Plan 1.1: Gelijkvloers

Beschrijving	Type	Actie
2. Menuiseritplaten	Asbestmateriaal	Zorgvuldig beheren
4. Pleister muren	Geen asbest	-
4.1 Code: 25630/01	Mengmonster	-

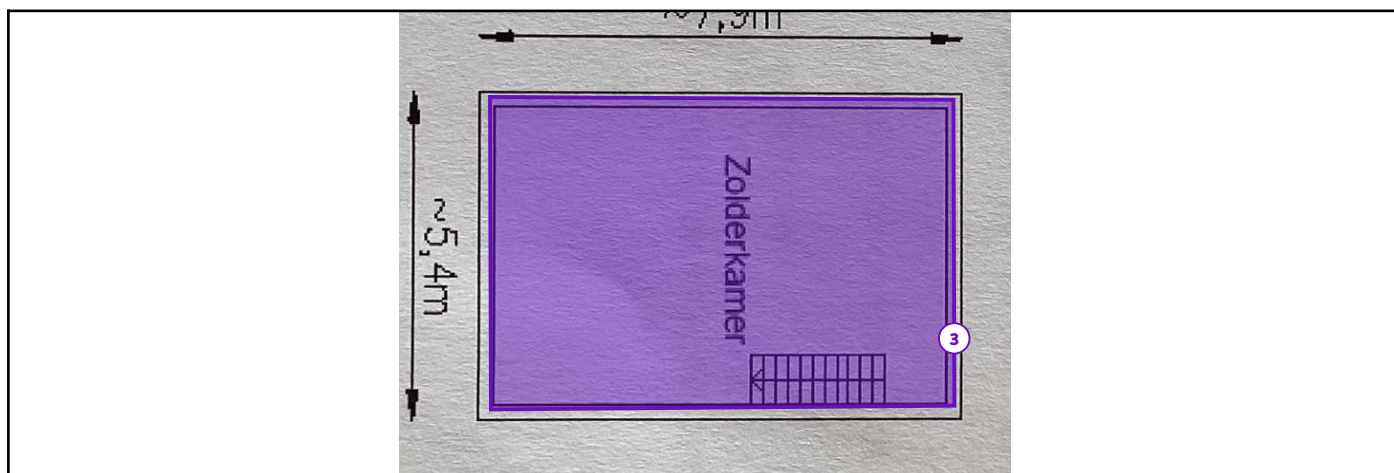
Plan 1.3: Zolderkamer

Beschrijving	Type	Actie
3. Menuiserie	Beperking	-

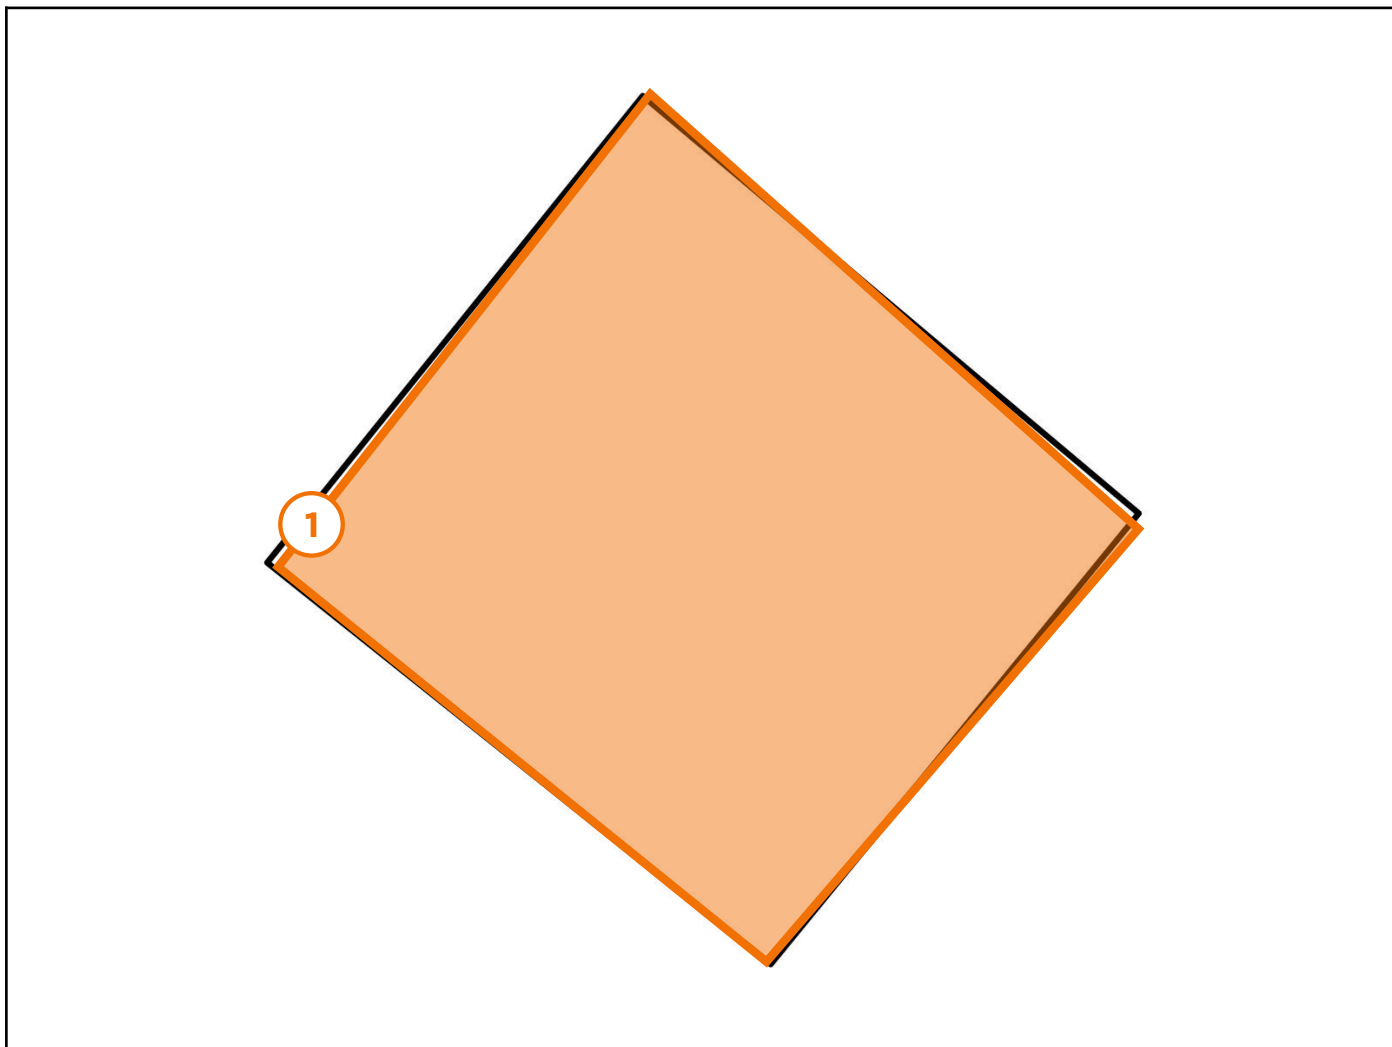
Plan 2.1: Bijgebouw plan

Beschrijving	Type	Actie
1. Golfplaten	Asbestmateriaal	Verwijderen

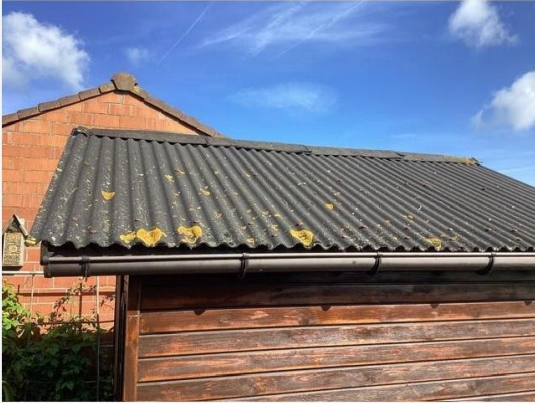
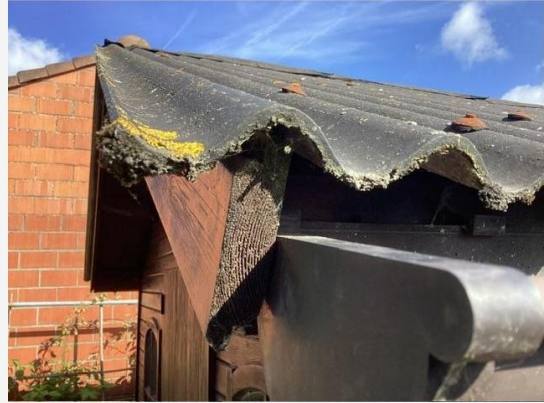
Het asbestmateriaal valt onder de mijlpaal van 2034.

Eindbeoordeling materiaalrisico	Verhoogd materiaalrisico en/of verhoogde kans op vezelvrijgave
---------------------------------	--

Gebondenheid	Categorie 1: hechtgebonden in oorsprong
Asbestsoort (vezeltype)	Crocidoliet aanwezig
Asbestconcentratie	Laag (< 50%)
Afschermingsgraad van het gehele materiaal	Geheel of deels vrij aan de buitenlucht
Toestand van het materiaal	Matig beschadigd, matig verweerd

Beschrijving	Golfplaten
Omgeving	Buiten
Primaire drager	Schuin dak
Asbestmateriaal	Dak- en gevelbekleding - Golfplaat
Bindmiddel van asbestmateriaal	Cement
Gebondenheid op basis van bindmiddel	Hecht
Hoeveelheid (oppervlakte - aantal)	• 8,00 m ² - 1 stuk
Totale oppervlakte	8,00 m ²
Eenvoudig bereikbaar	Ja
Bevestigingswijze	• Geschroefd
Identificatiemethode	Vaststelling zonder monsternamen

Verwijderen

- Zorg voor een veilig beheer. Vermijd het beschadigen van het asbestmateriaal. Controleer de toestand jaarlijks op wijzigingen.

- Eenvoudige handelingen: mag via doe-het-zelf of door werknemer(s) met opleidingsattest eenvoudige handelingen
Kan door particulier verwijderd worden zonder breken of beschadigen bij verwijderen en mits de nodige beschermingsmaatregelen.

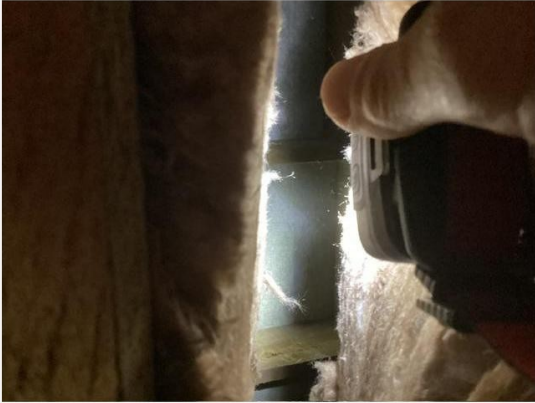
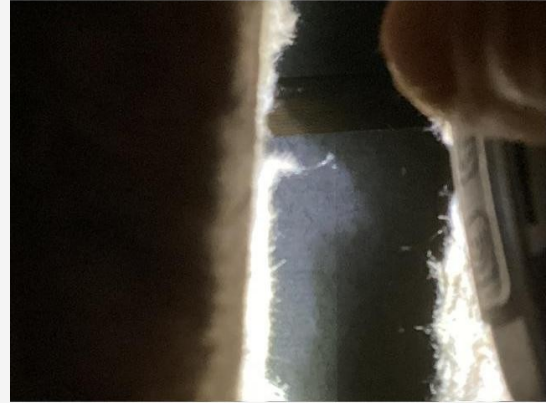
Het asbestmateriaal valt onder de mijlpaal van 2040.

Eindbeoordeling materiaalrisico	Zeer laag materiaalrisico en/of zeer lage kans op vezelvrijgave
---------------------------------	---

Gebondenheid	Categorie 1: hechtgebonden in oorsprong
Asbestsoort (vezeltype)	Crocidoliet aanwezig
Asbestconcentratie	Laag (< 50%)
Afschermingsgraad van het gehele materiaal	Stootvaste afscherming of omkasting
Toestand van het materiaal	Onbeschadigd, niet verweerd

Beschrijving	Menuiseritplaten
Omgeving	Binnen
Primaire drager	Schuin dak
Asbestmateriaal	Plaat, paneel, tablet - Type Menuiserite
Bindmiddel van asbestmateriaal	Cement
Gebondenheid op basis van bindmiddel	Hecht
Hoeveelheid (oppervlakte - dikte - aantal)	• 27,00 m ² - 1,00 cm - 1 stuk
Totaal volume	0,27 m ³
Eenvoudig bereikbaar	Nee • Verwijdering tast de bouwkundige integriteit aan.
Bevestigingswijze	• Genageld, geniet

Zorgvuldig beheren

- Zorg voor een veilig beheer. Vermijd het beschadigen van het asbestmateriaal. Controleer de toestand jaarlijks op wijzigingen.
- Zorg voor een veilig beheer en verwijder dit asbestmateriaal wanneer het bij werken eenvoudig bereikbaar wordt. Controleer de toestand jaarlijks op wijzigingen.

- Eenvoudige handelingen: mag via doe-het-zelf of door werknemer(s) met opleidingsattest eenvoudige handelingen
Kan door particulier verwijderd worden zonder breken of beschadigen bij verwijderen en mits de nodige beschermingsmaatregelen.

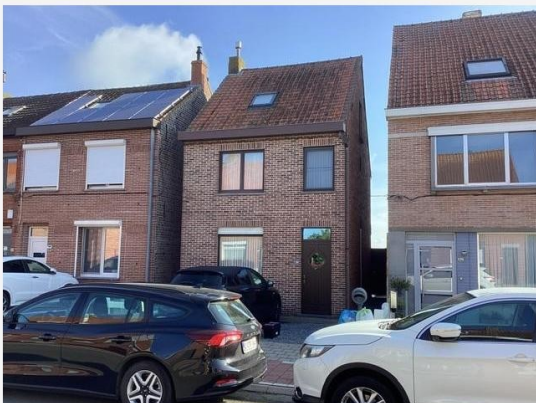
Situeringfoto

Permanente beperking

Reden: Er is geen volledige risicobeoordeling mogelijk

Uitleg van de asbestdeskundige: In de achterbouw zijn Menuiseritplaten aangetroffen, wat doet vermoeden dat die ook nog aanwezig zijn in het hoofdgebouw.

(Asbest)materiaal	Plaat, paneel, tablet - Type Menuiserie
Karakterisatie	Asbest (verdacht)
Primaire drager	Schuin dak

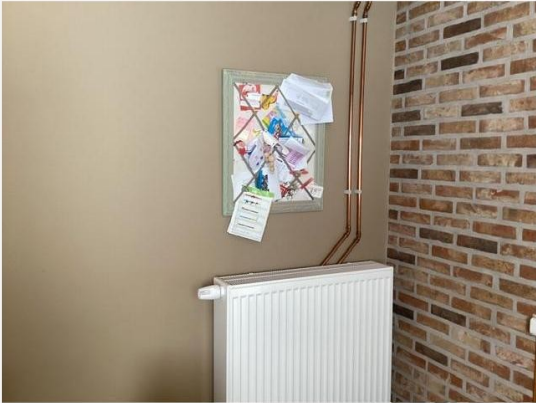
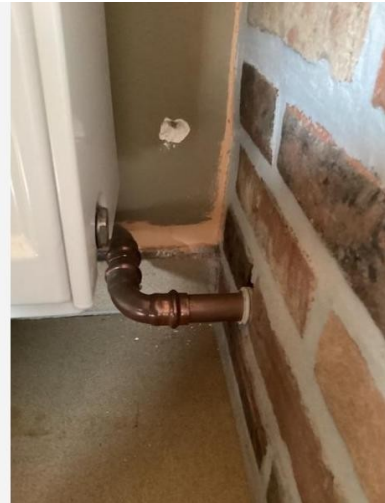
Geen asbest

#	Type	Referentie	Resultaat
4.1	Mengmonster	25630/01	Geen asbest

Beschrijving	Pleister muren
Omgeving	Binnen
Primaire drager	Binnenwand
