# Asbestinventarisatetest

Jagerpad 22, 9950 Lievegem

Attestnummer : 20240206-000361.000

## Niet-asbestveilig

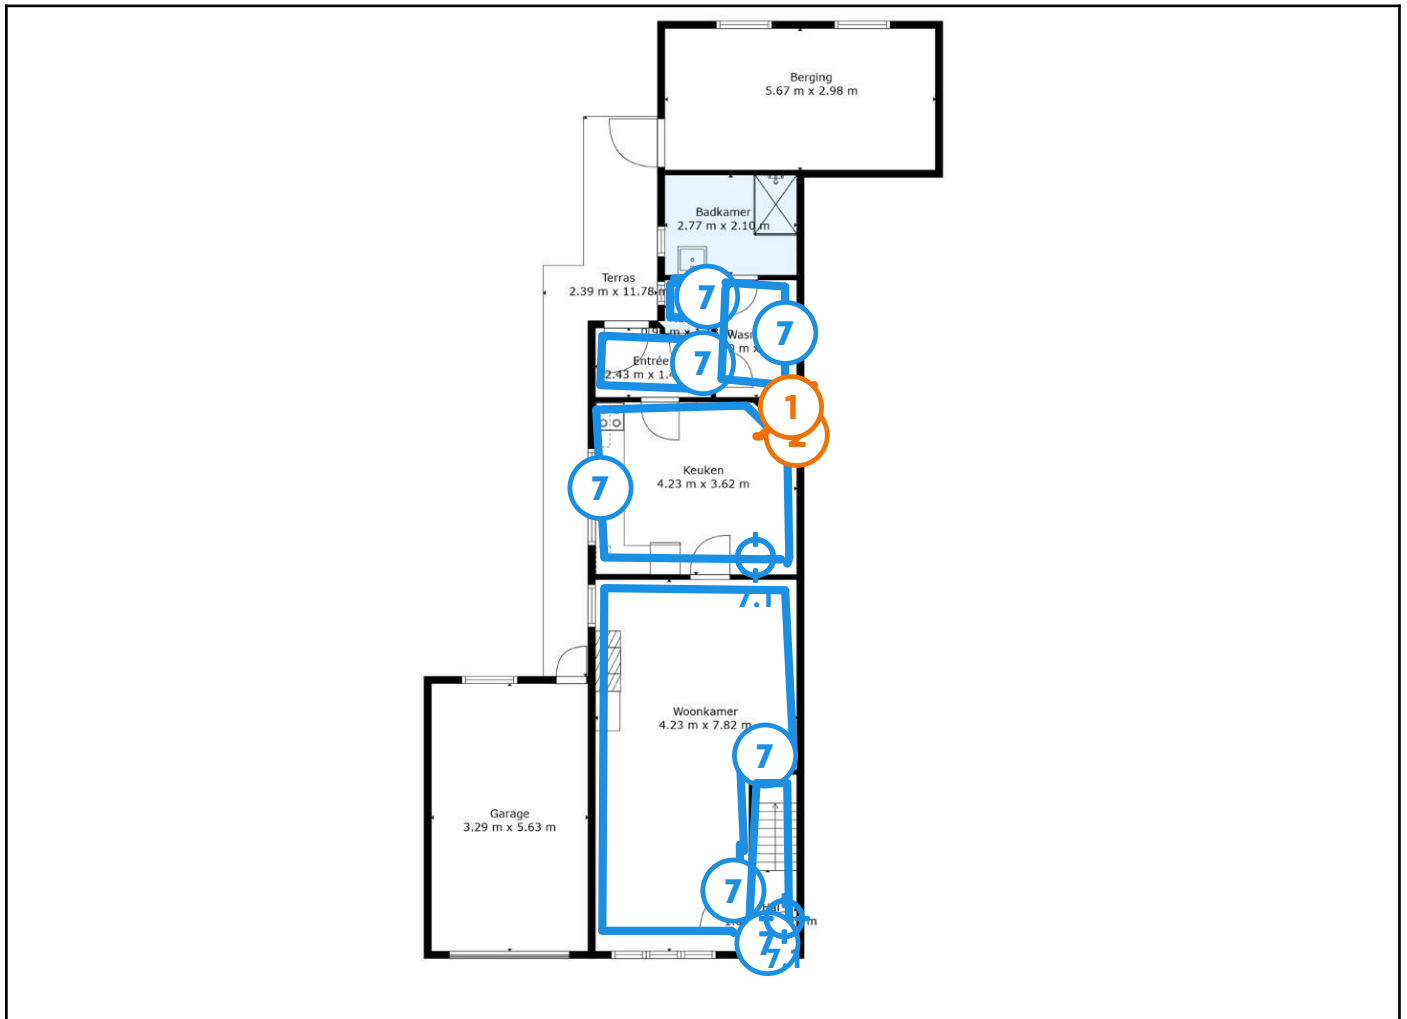
# Plan 1.1: Gelijkvloers

Beschrijving	Type	Actie
1. Schouwhoed	Asbestmateriaal	<a href="#">Verwijderen</a>
2. Rookgaskanaal	Asbestmateriaal	<a href="#">Verwijderen</a>
7. Binnenmuren	Geen asbest	-
7.1 Code: 31415/01	Mengmonster	-

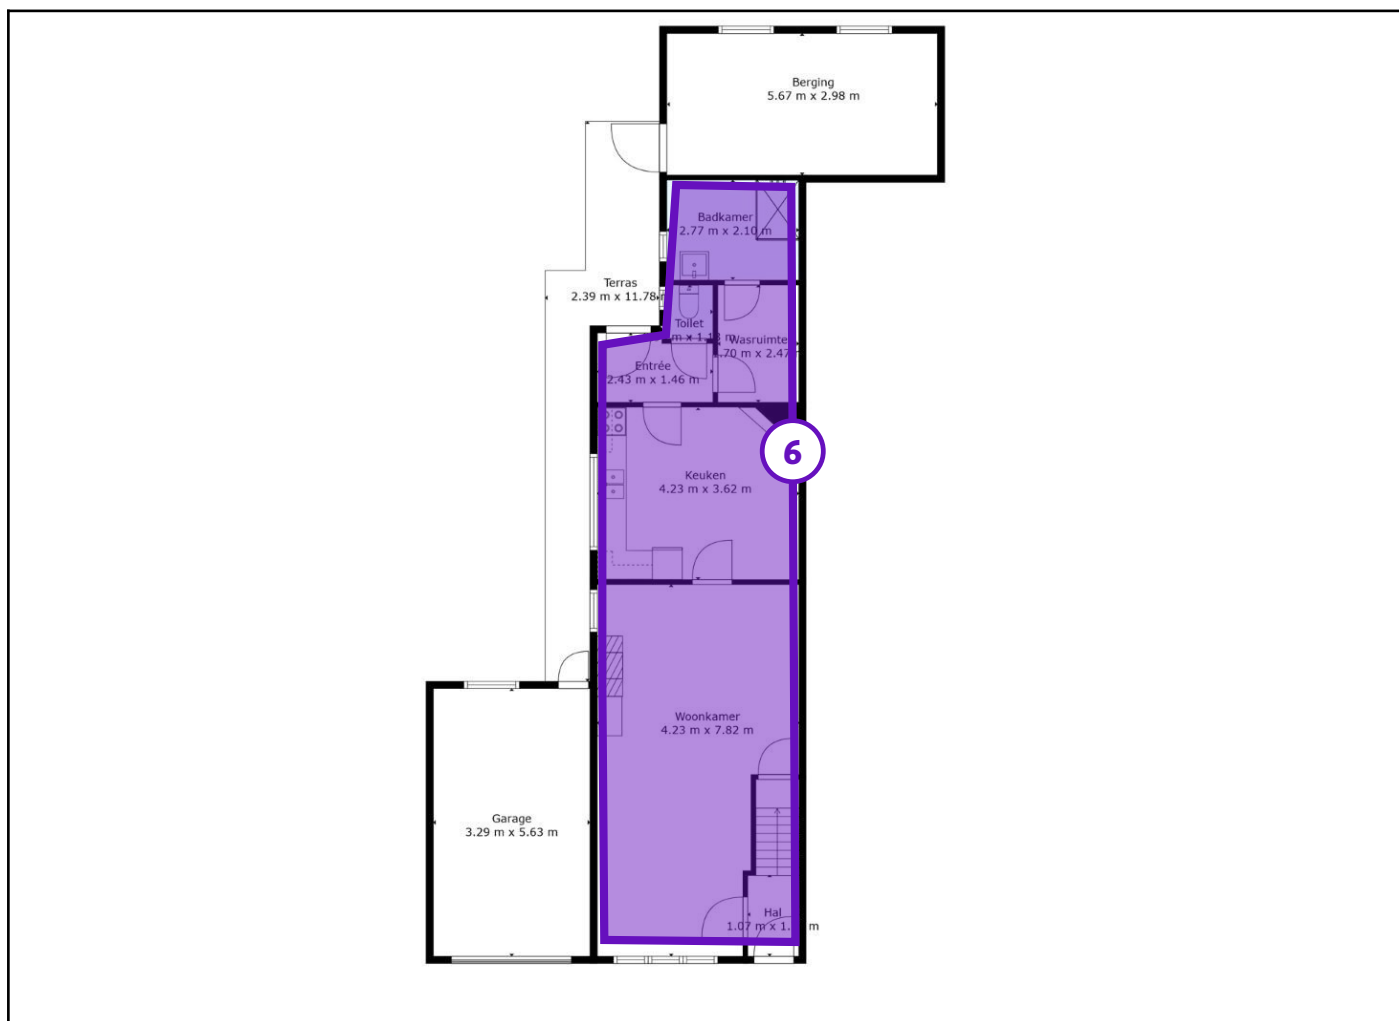
## Plan 1.2: Gelijkvloers

Beschrijving	Type	Actie
6. Plafonds	Advies	-

Alle plafonds zijn valse plafonds in planchetten.

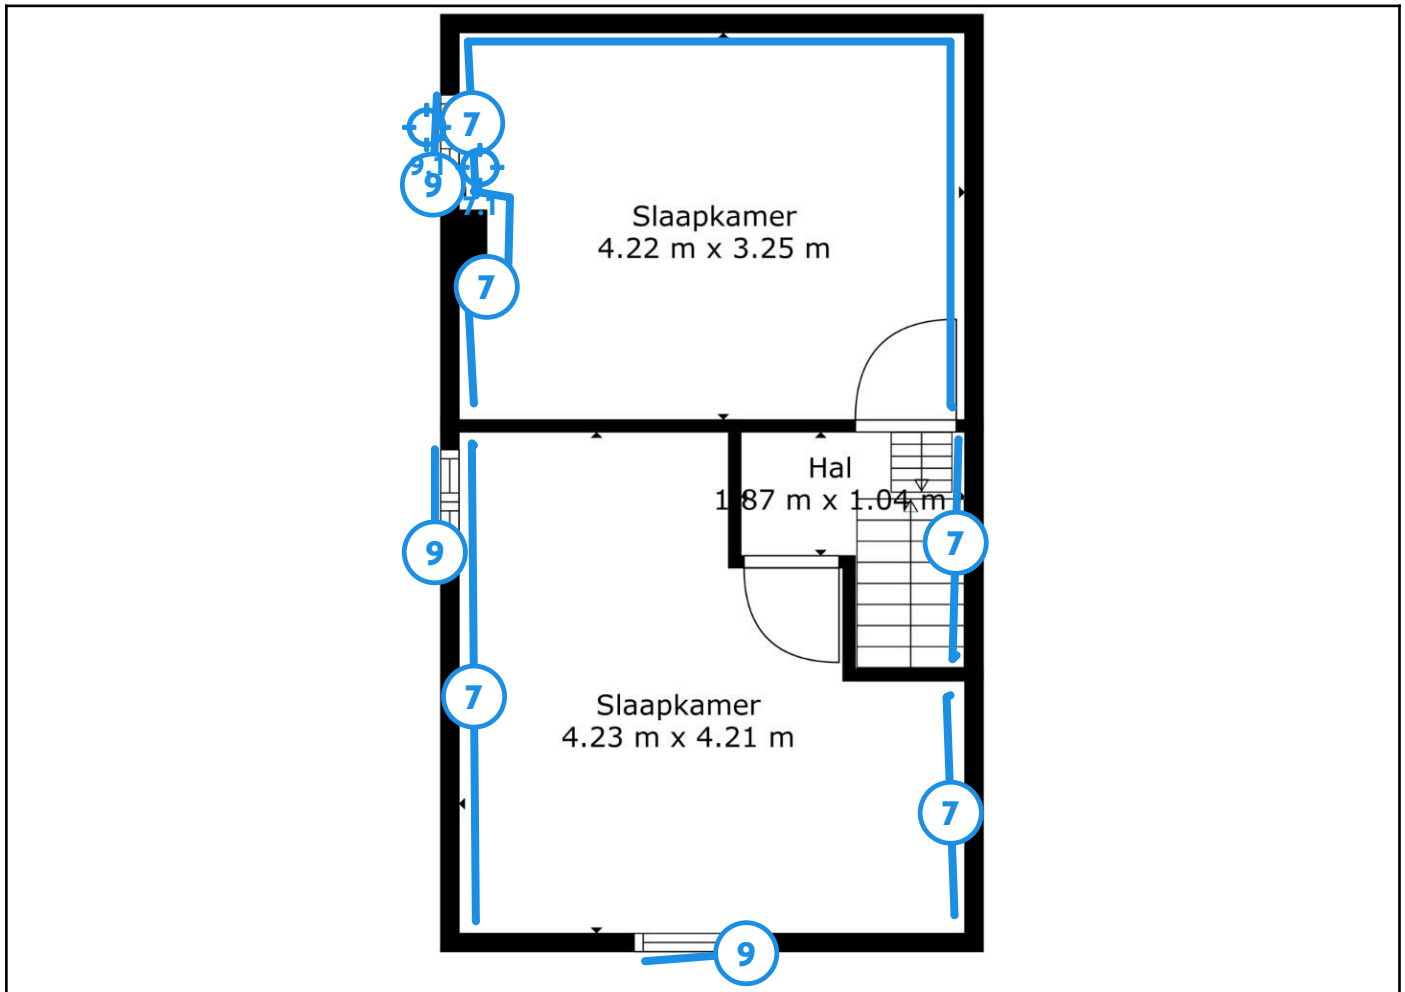
## Plan 1.3: 1ste verdiep

Beschrijving	Type	Actie
7. Binnenmuren	Geen asbest	-
7.1 Code: 31415/01	Mengmonster	-
9. Mastiek	Geen asbest	-
9.1 Code: 31415/02	Puntmonster	-

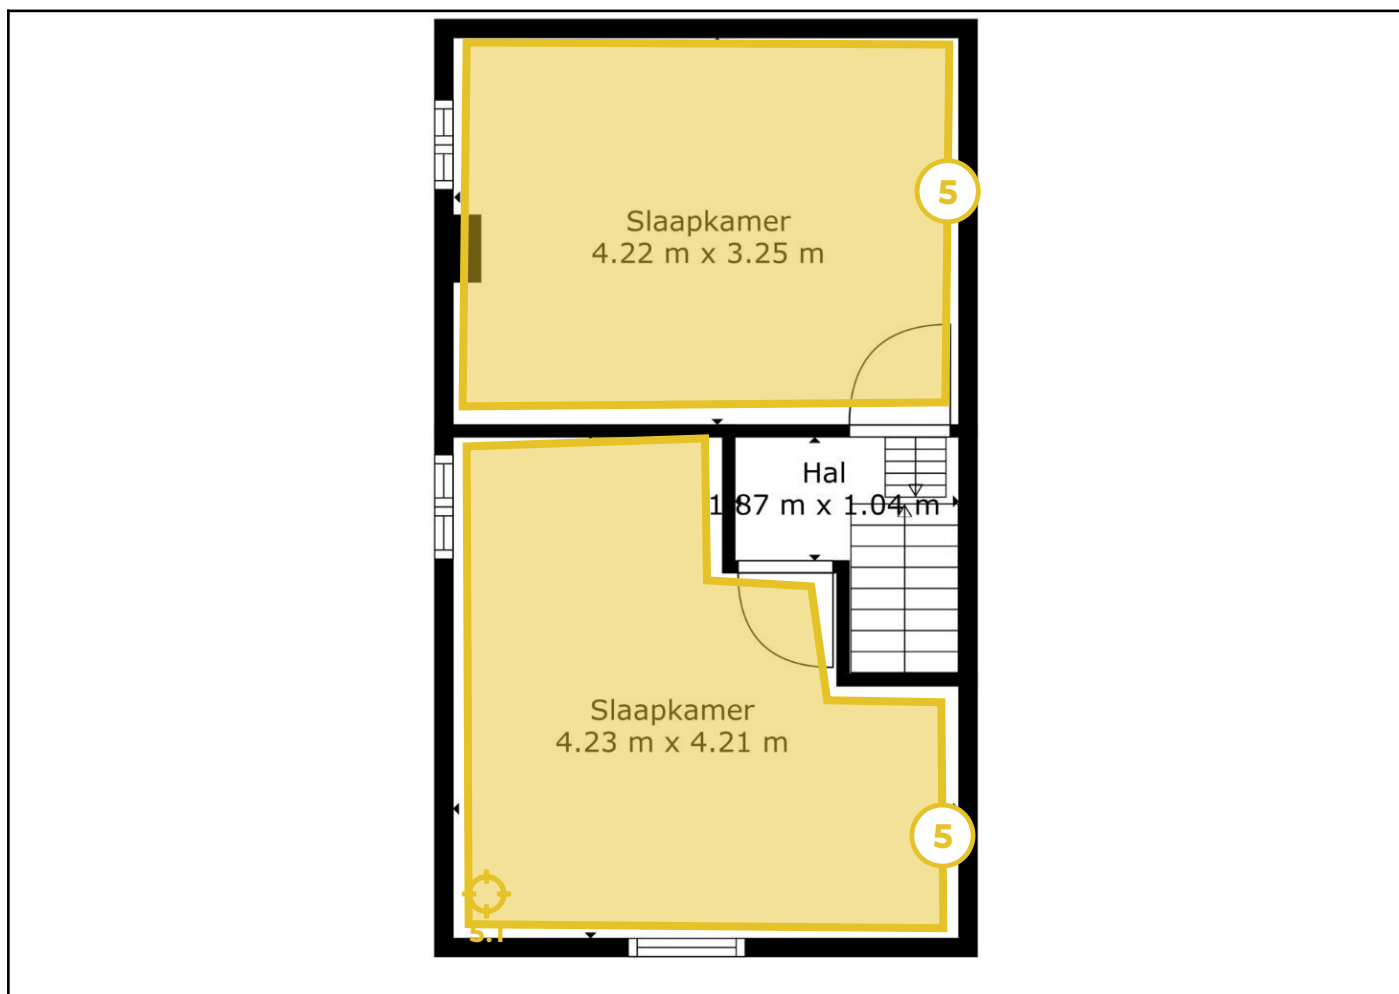
## Plan 1.4: 1ste verdiep

Beschrijving	Type	Actie
5. Vloerzeil	Asbestmateriaal	Zorgvuldig beheren
5.1 Code: 31415/03	Puntmonster	-

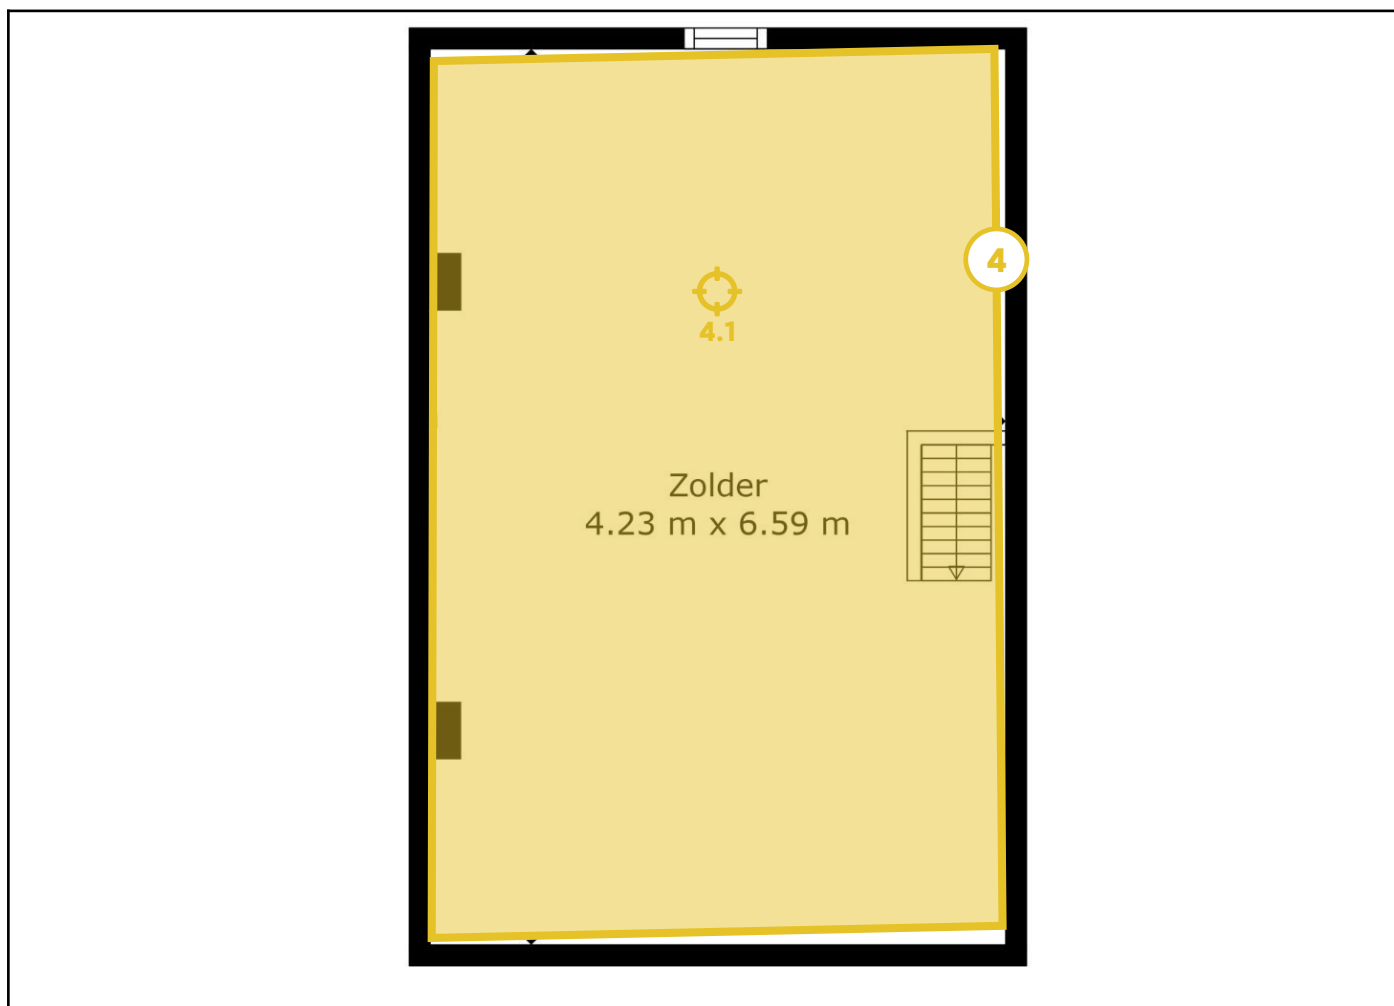
## Plan 1.5: Zolder

Beschrijving	Type	Actie
4. Onderdak	Asbestmateriaal	Zorgvuldig beheren
4.1 Code: 31415/04	Puntmonster	-

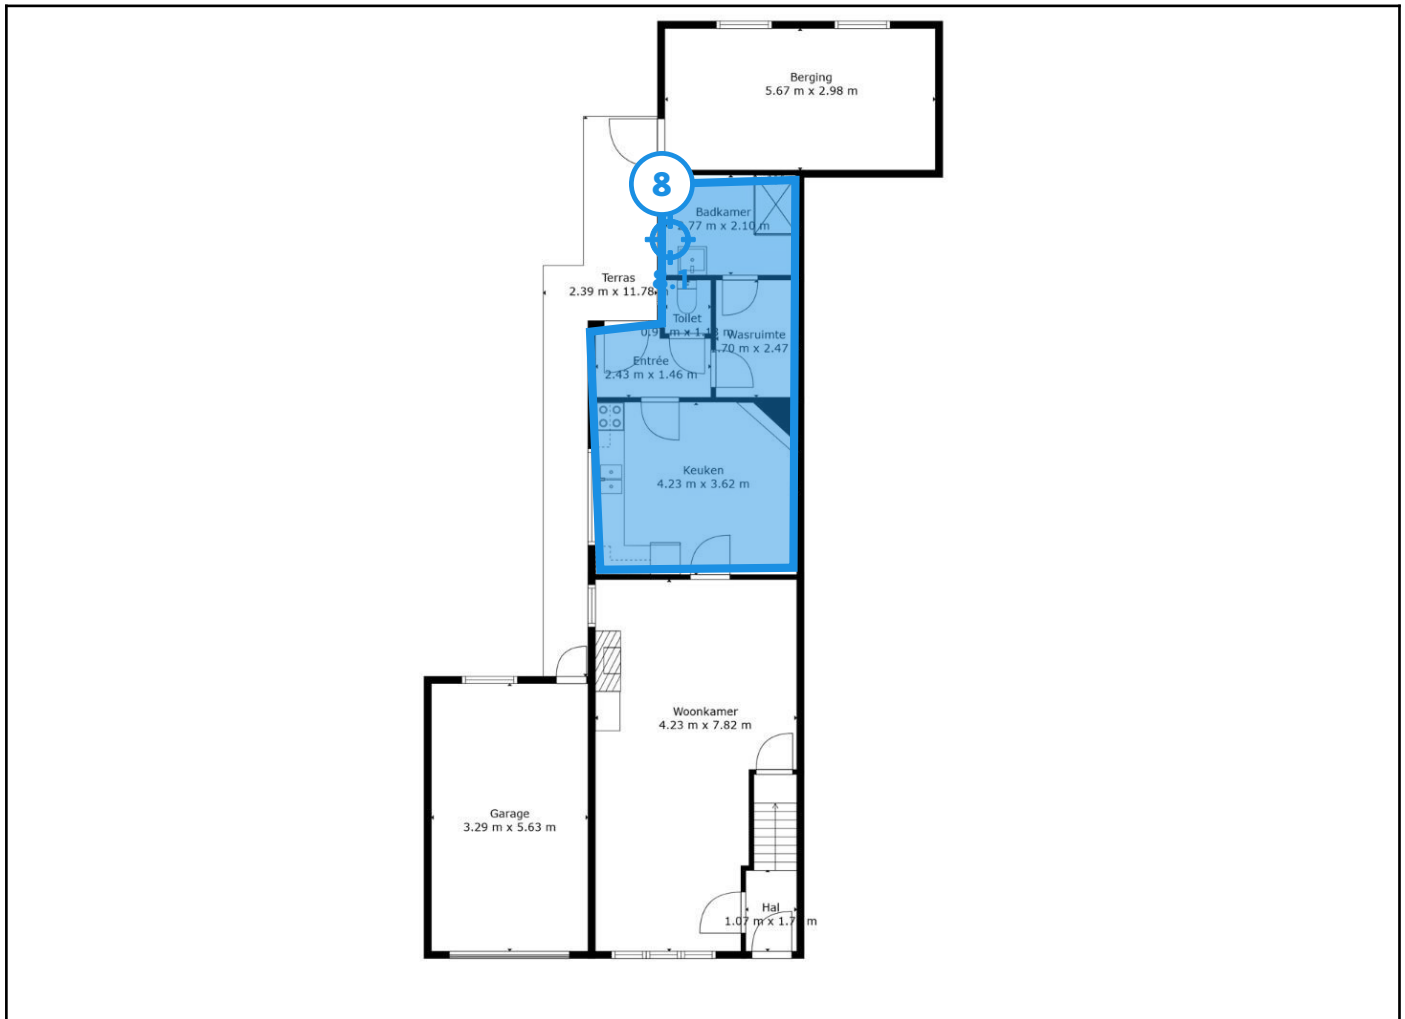
## Plan 1.6: 1ste verdiep

Beschrijving	Type	Actie
8. Plat dak	Geen asbest	-
8.1 Code: 31415/05	Puntmonster	-

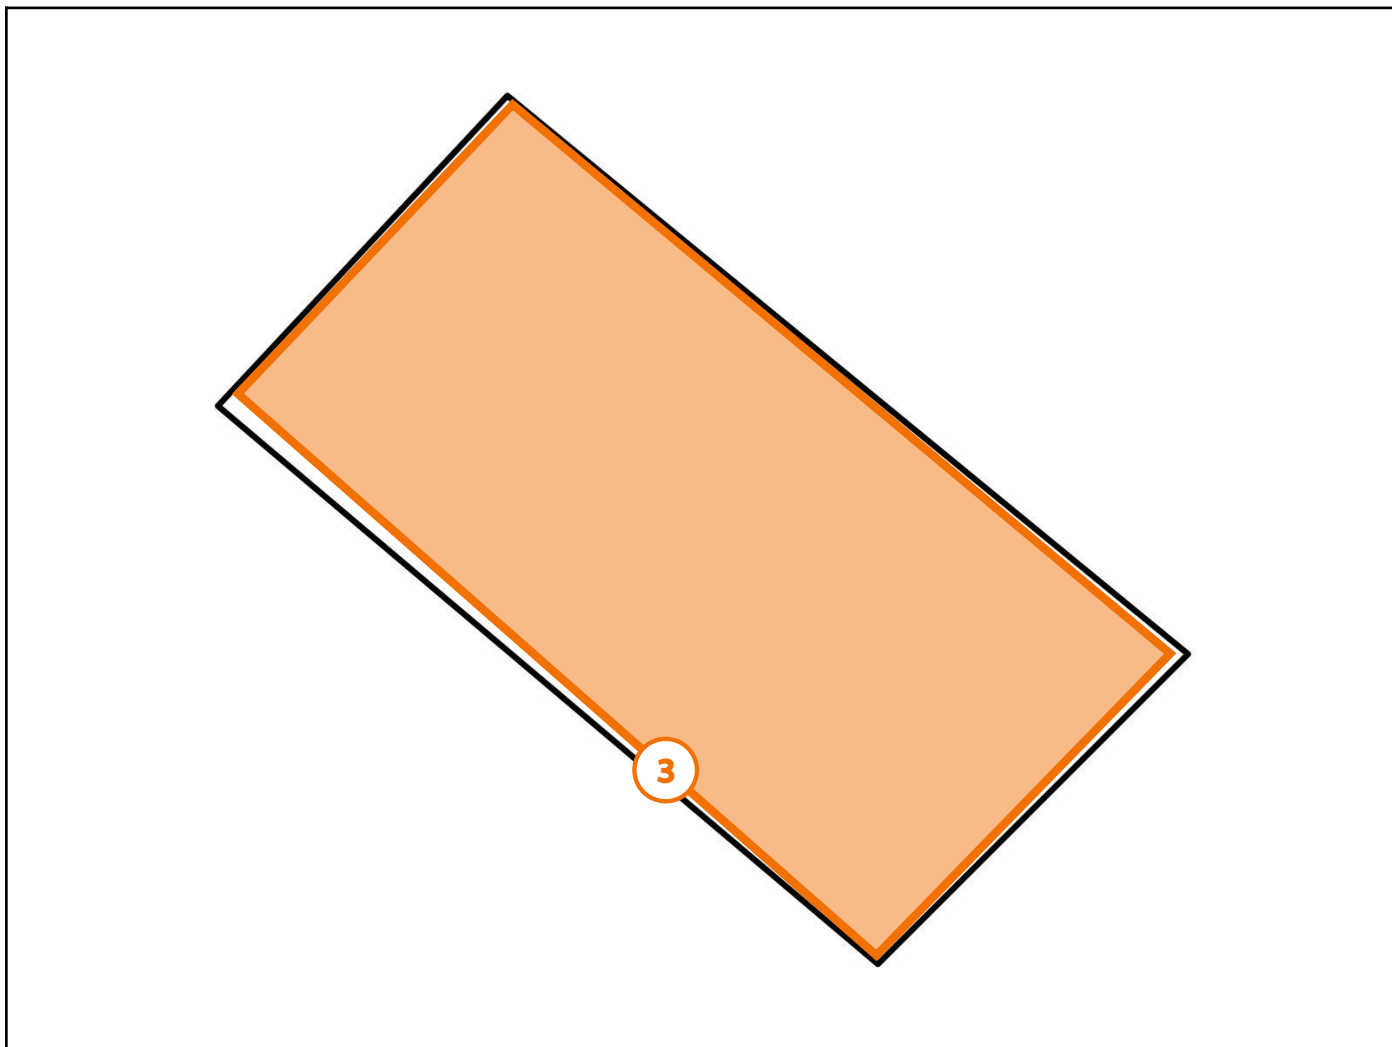
## Plan 2.1: Afdak

Beschrijving	Type	Actie
3. Golfplaten	Asbestmateriaal	<a href="#">Verwijderen</a>

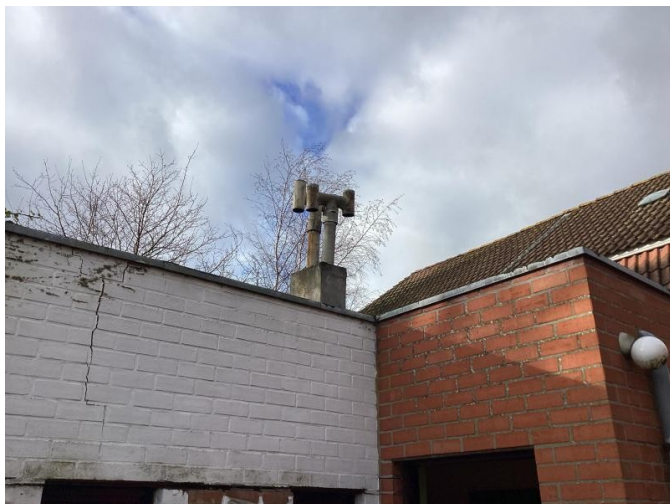
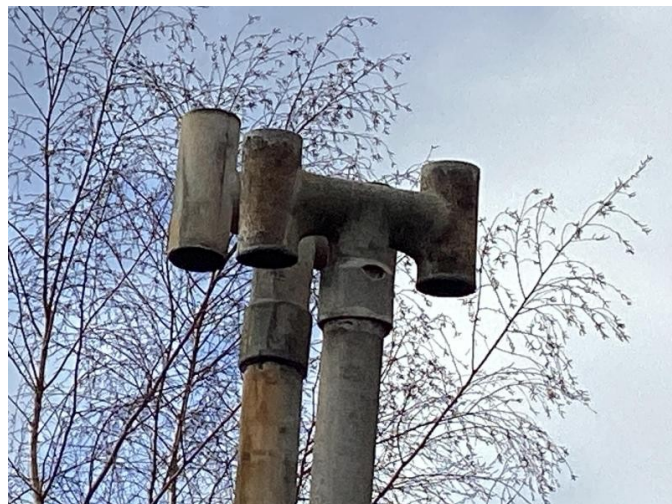
Het asbestmateriaal valt onder de mijlpaal van 2034.

Eindbeoordeling materiaalrisico	Verhoogd materiaalrisico en/of verhoogde kans op vezelvrijgave
---------------------------------	--

Gebondenheid	Categorie 1: hechtgebonden in oorsprong
Asbestsoort (vezeltype)	Crocidoliet aanwezig
Asbestconcentratie	Laag (< 50%)
Afschermingsgraad van het gehele materiaal	Geheel of deels vrij aan de buitenlucht
Toestand van het materiaal	Matig beschadigd, matig verweerd

Beschrijving	Schouwhoed
Omgeving	Buiten
Primaire drager	Plat dak
Asbestmateriaal	Schouwhoed, ventilatiekap (anti-windval)
Bindmiddel van asbestmateriaal	Cement
Gebondenheid op basis van bindmiddel	Hecht
Hoeveelheid (gewicht - aantal)	• 5,00 kg - 1 stuk
Totaal gewicht	5,00 kg
Eenvoudig bereikbaar	Ja
Bevestigingswijze	• Geklemd

Verwijderen

- Zorg voor een veilig beheer. Vermijd het beschadigen van het asbestmateriaal. Controleer de toestand jaarlijks op wijzigingen.

- Eenvoudige handelingen: mag via doe-het-zelf of door werknemer(s) met opleidingsattest eenvoudige handelingen  
Kan door particulier verwijderd worden zonder breken of beschadigen bij verwijderen.  
Draag steeds handschoenen en een ffp3 mondkap.  
Voor verdere informatie zie de site van OVAM.

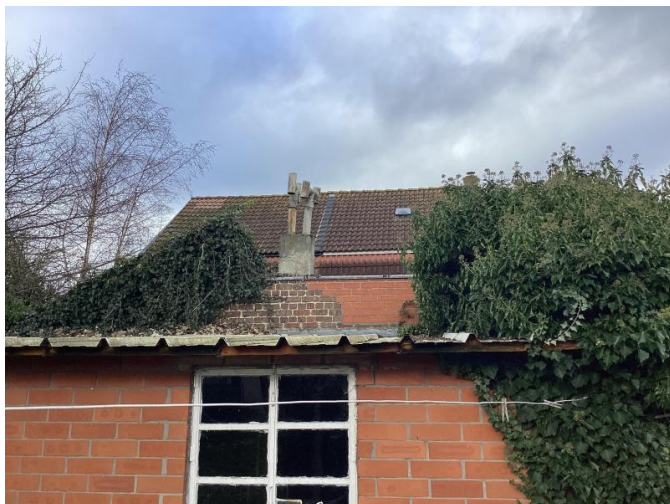
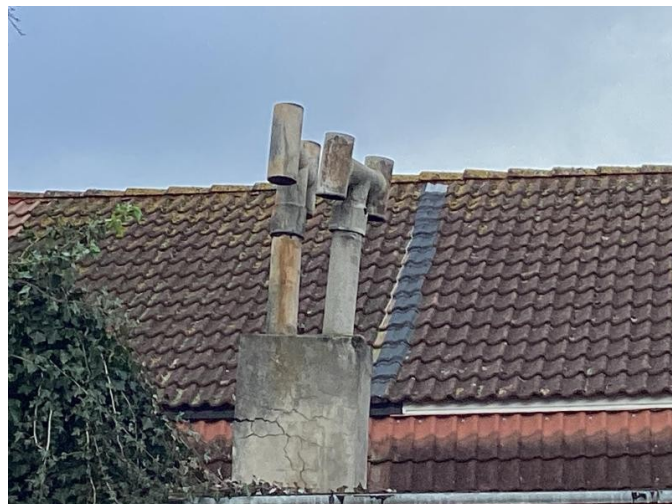
Het asbestmateriaal valt onder de mijlpaal van 2034.

Eindbeoordeling materiaalrisico	Verhoogd materiaalrisico en/of verhoogde kans op vezelvrijgave
---------------------------------	--

Gebondenheid	Categorie 1: hechtgebonden in oorsprong
Asbestsoort (vezeltype)	Crocidoliet aanwezig
Asbestconcentratie	Laag (< 50%)
Afschermingsgraad van het gehele materiaal	Geheel of deels vrij aan de buitenlucht
Toestand van het materiaal	Matig beschadigd, matig verweerd

Beschrijving	Rookgaskanaal
Omgeving	Buiten
Primaire drager	Plat dak
Asbestmateriaal	Rookgaskanaal
Bindmiddel van asbestmateriaal	Cement
Gebondenheid op basis van bindmiddel	Hecht
Hoeveelheid (lengte - omtrek - dikte - aantal)	<ul style="list-style-type: none"><li>2,00 m - 50,00 cm - 2,00 cm - 1 stuk</li></ul>
Totaal volume	0,02 m <sup>3</sup>
Eenvoudig bereikbaar	Ja
Bevestigingswijze	<ul style="list-style-type: none"><li>Verlijmd, ingegoten, versmeerd</li></ul>

Verwijderen

- Zorg voor een veilig beheer. Vermijd het beschadigen van het asbestmateriaal. Controleer de toestand jaarlijks op wijzigingen.

- Eenvoudige handelingen: mag via doe-het-zelf of door werknemer(s) met opleidingsattest eenvoudige handelingen  
Kan door particulier verwijderd worden zonder breken of beschadigen bij verwijderen.

Draag steeds handschoenen en een ffp3 mondkap.

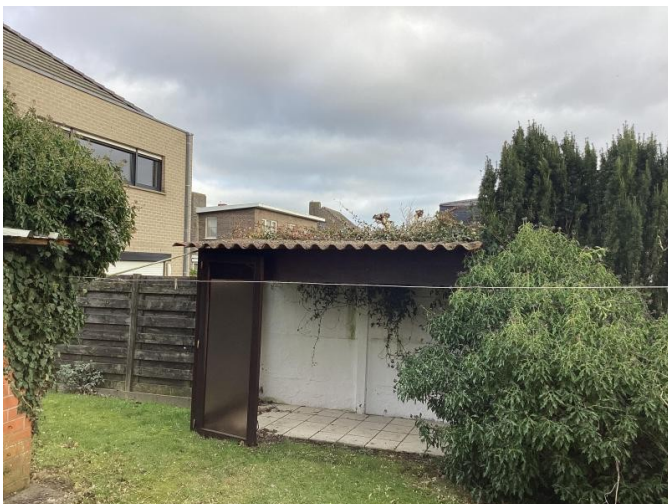
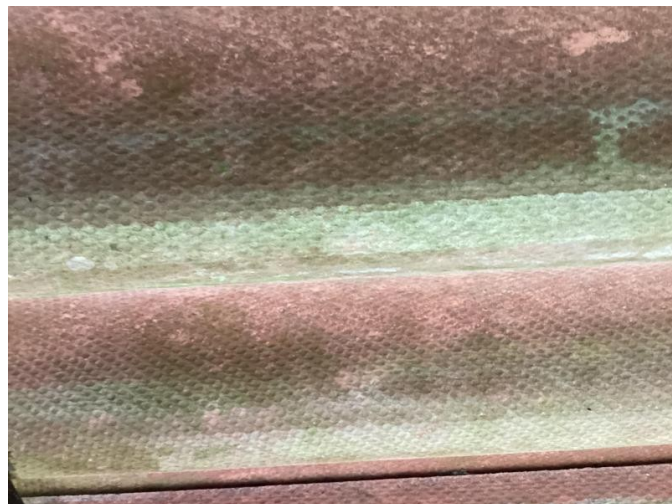
Het asbestmateriaal valt onder de mijlpaal van 2034.

Eindbeoordeling materiaalrisico	Verhoogd materiaalrisico en/of verhoogde kans op vezelvrijgave
---------------------------------	--

Gebondenheid	Categorie 1: hechtgebonden in oorsprong
Asbestsoort (vezeltype)	Crocidoliet aanwezig
Asbestconcentratie	Laag (< 50%)
Afschermingsgraad van het gehele materiaal	Geheel of deels vrij aan de buitenlucht
Toestand van het materiaal	Matig beschadigd, matig verweerd

Beschrijving	Golfplaten
Omgeving	Buiten
Primaire drager	Schuin dak
Asbestmateriaal	Dak- en gevelbekleding - Golfplaat
Bindmiddel van asbestmateriaal	Cement
Gebondenheid op basis van bindmiddel	Hecht
Hoeveelheid (oppervlakte - aantal)	• 6,00 m <sup>2</sup> - 1 stuk
Totale oppervlakte	6,00 m <sup>2</sup>
Eenvoudig bereikbaar	Ja
Bevestigingswijze	• Geschroefd

**Verwijderen**

- Zorg voor een veilig beheer. Vermijd het beschadigen van het asbestmateriaal. Controleer de toestand jaarlijks op wijzigingen.

- Eenvoudige handelingen: mag via doe-het-zelf of door werknemer(s) met opleidingsattest eenvoudige handelingen  
Kan door particulier verwijderd worden zonder breken of beschadigen bij verwijderen.

Draag steeds handschoenen en een ffp3 mondkap.

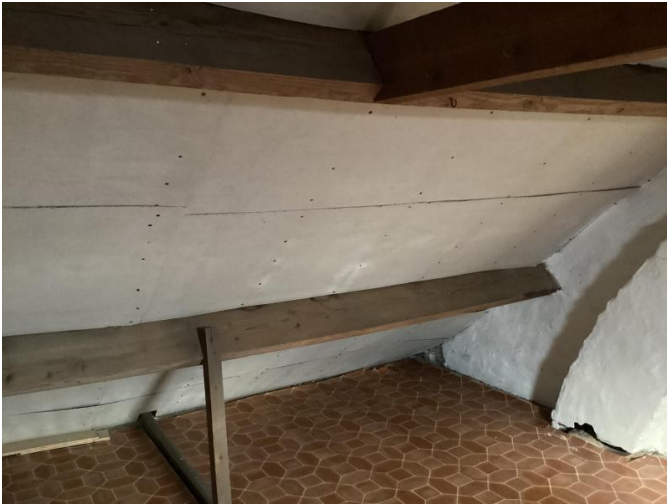
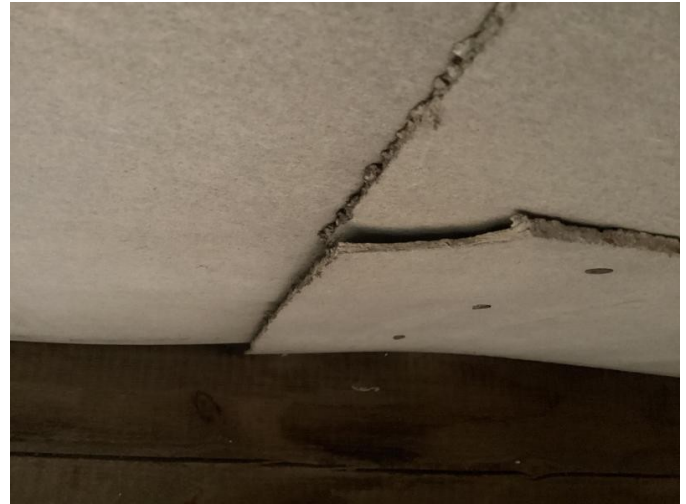
Het asbestmateriaal valt onder de mijlpaal van 2040.

Eindbeoordeling materiaalrisico	Laag materiaalrisico en/of verlaagde kans op vezelvrijgave
---------------------------------	--

Gebondenheid	Categorie 1: hechtgebonden in oorsprong
Asbestsoort (vezeltype)	Alleen chrysotiel
Asbestconcentratie	Laag (< 50%)
Afschermingsgraad van het gehele materiaal	Geheel of deels (ook) vrij aan de binnenlucht
Toestand van het materiaal	Licht beschadigd, licht verweerd. Intact materiaal type Pical – asbestboard of categorie III 'gebondenheid'

#	Type	Referentie	Resultaat
4.1	Puntmonster	31415/04	Chrysotiel

Beschrijving	Onderdak
Omgeving	Binnen
Primaire drager	Schuin dak
Asbestmateriaal	Plaat, paneel, tablet - Type Menuiserite
Bindmiddel van asbestmateriaal	Cement
Gebondenheid op basis van bindmiddel	Hecht
Hoeveelheid (oppervlakte - dikte - aantal)	• 50,00 m <sup>2</sup> - 0,20 cm - 1 stuk

Zorgvuldig beheren

- Zorg voor een veilig beheer en verwijder dit asbestmateriaal wanneer het bij werken eenvoudig bereikbaar wordt. Controleer de toestand jaarlijks op wijzigingen.

- Eenvoudige handelingen: mag via doe-het-zelf of door werknemer(s) met opleidingsattest eenvoudige handelingen  
Kan door particulier verwijderd worden zonder breken of beschadigen bij verwijderen.

Draag steeds handschoenen en een ffp3 mondk masker.

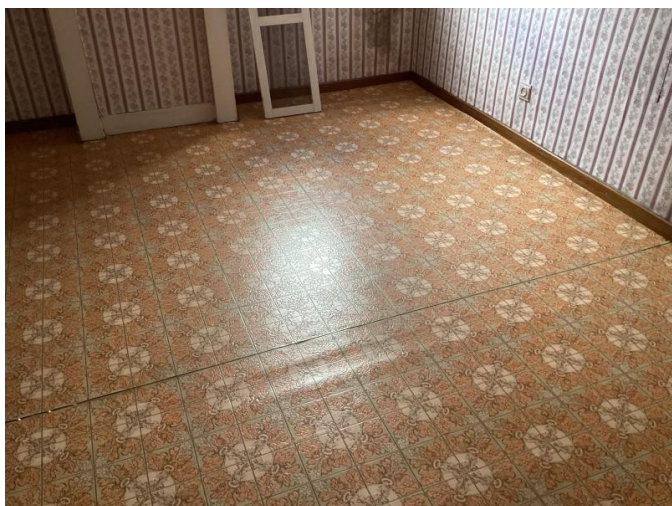
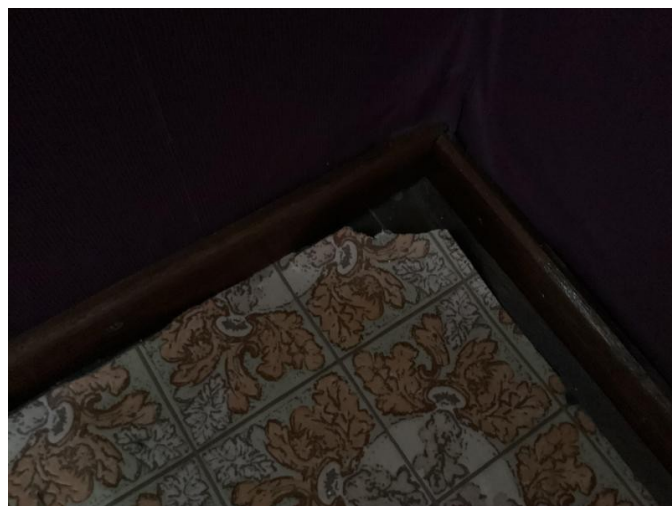
Het asbestmateriaal valt onder de mijlpaal van 2040.

Eindbeoordeling materiaalrisico	Zeer laag materiaalrisico en/of zeer lage kans op vezelvrijgave
---------------------------------	---

Gebondenheid	Categorie 1: hechtgebonden in oorsprong
Asbestsoort (vezeltype)	Alleen chrysotiel
Asbestconcentratie	Laag (< 50%)
Afschermingsgraad van het gehele materiaal	Enkel randen niet afgeschermd maar geen contact met binnenluchtstromen
Toestand van het materiaal	Licht beschadigd, licht verweerd. Intact materiaal type Pical – asbestboard of categorie III 'gebondenheid'

#	Type	Referentie	Resultaat
5.1	Puntmonster	31415/03	Chrysotiel

Beschrijving	Vloerzeil
Omgeving	Binnen
Primaire drager	Vloer
Asbestmateriaal	Prefab - afwerking - Vloerzeil
Bindmiddel van asbestmateriaal	Kunststof of -hars
Gebondenheid op basis van bindmiddel	Hecht

Zorgvuldig beheren

- Zorg voor een veilig beheer. Vermijd het beschadigen van het asbestmateriaal. Controleer de toestand jaarlijks op wijzigingen.

- Eenvoudige handelingen: mag via doe-het-zelf of door werknemer(s) met opleidingsattest eenvoudige handelingen  
Kan door particulier verwijderd worden zonder breken of beschadigen bij verwijderen.

Draag steeds handschoenen en een ffp3 mondkap.

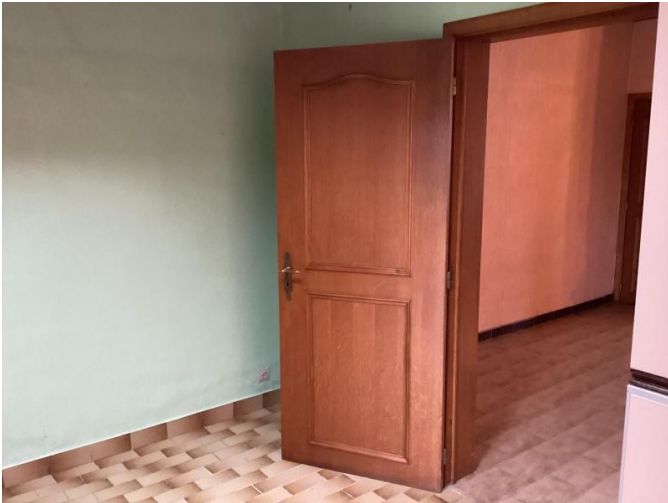
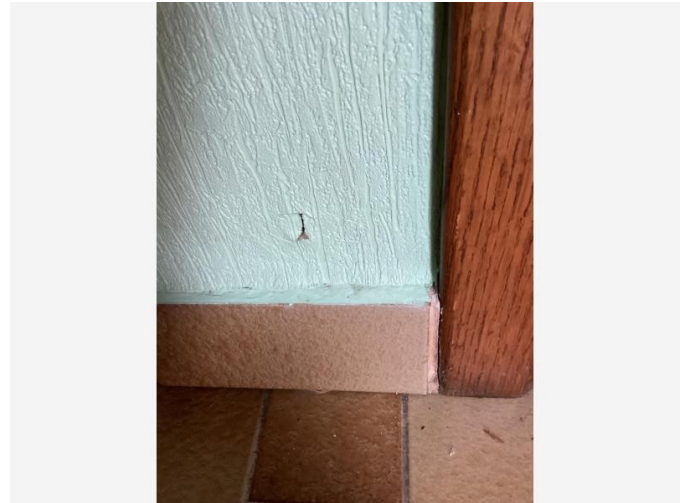
Geen asbest

#	Type	Referentie	Resultaat
7.1	Mengmonster	31415/01	Geen asbest

Beschrijving	Binnenmuren
Omgeving	Binnen
Primaire drager	Binnenwand

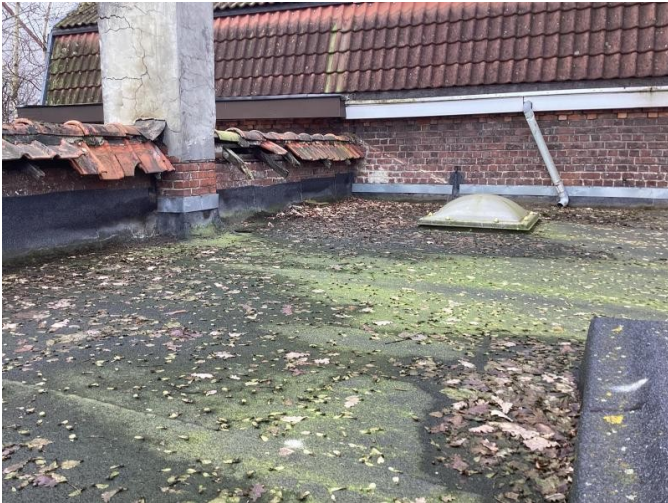
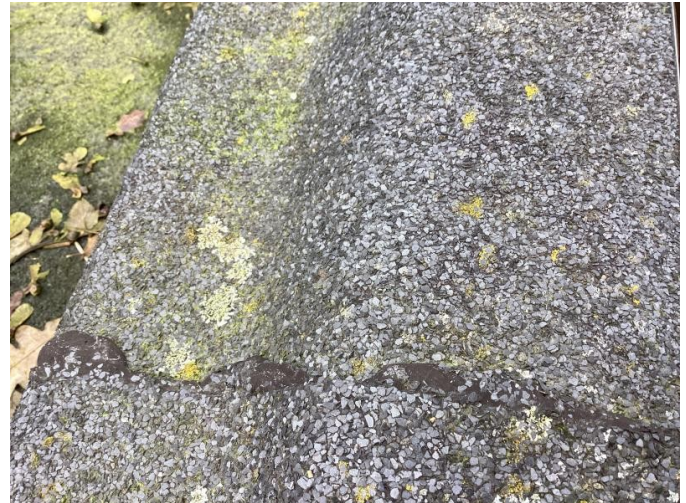
## Fiche 8: Plat dak

Geen asbest

#	Type	Referentie	Resultaat
8.1	Puntmonster	31415/05	Geen asbest

Beschrijving	Plat dak
Omgeving	Buiten
Primaire drager	Plat dak
Bindmiddel van materiaal	Bitumen (roofing, teer, asfalt)

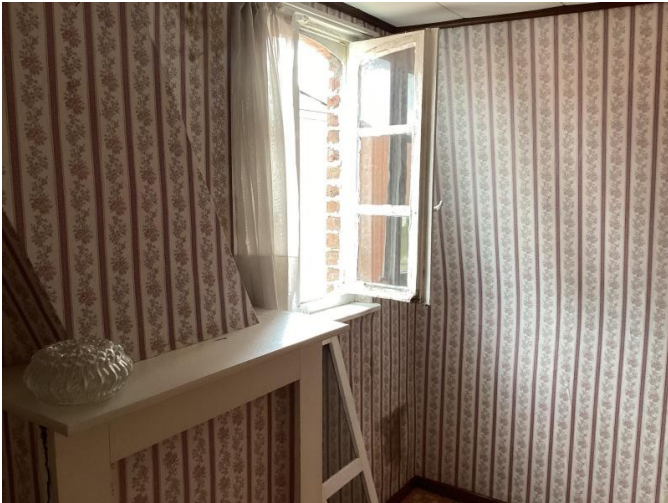
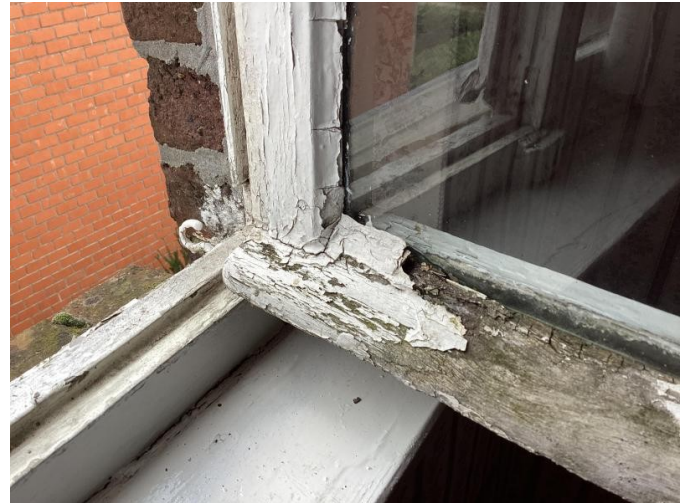
Geen asbest

#	Type	Referentie	Resultaat
9.1	Puntmonster	31415/02	Geen asbest

Beschrijving	Mastiek
Omgeving	Buiten
Primaire drager	Wandopening verticaal (raam, deur, ...)
Bindmiddel van materiaal	Kitten, mastiek, pasta
