# Asbestinventarisatetest

Bentillestraat 10, 9982 Sint-Laureins

Attestnummer : 20230728-000226.000

Uitgegeven op : 28.07.2023

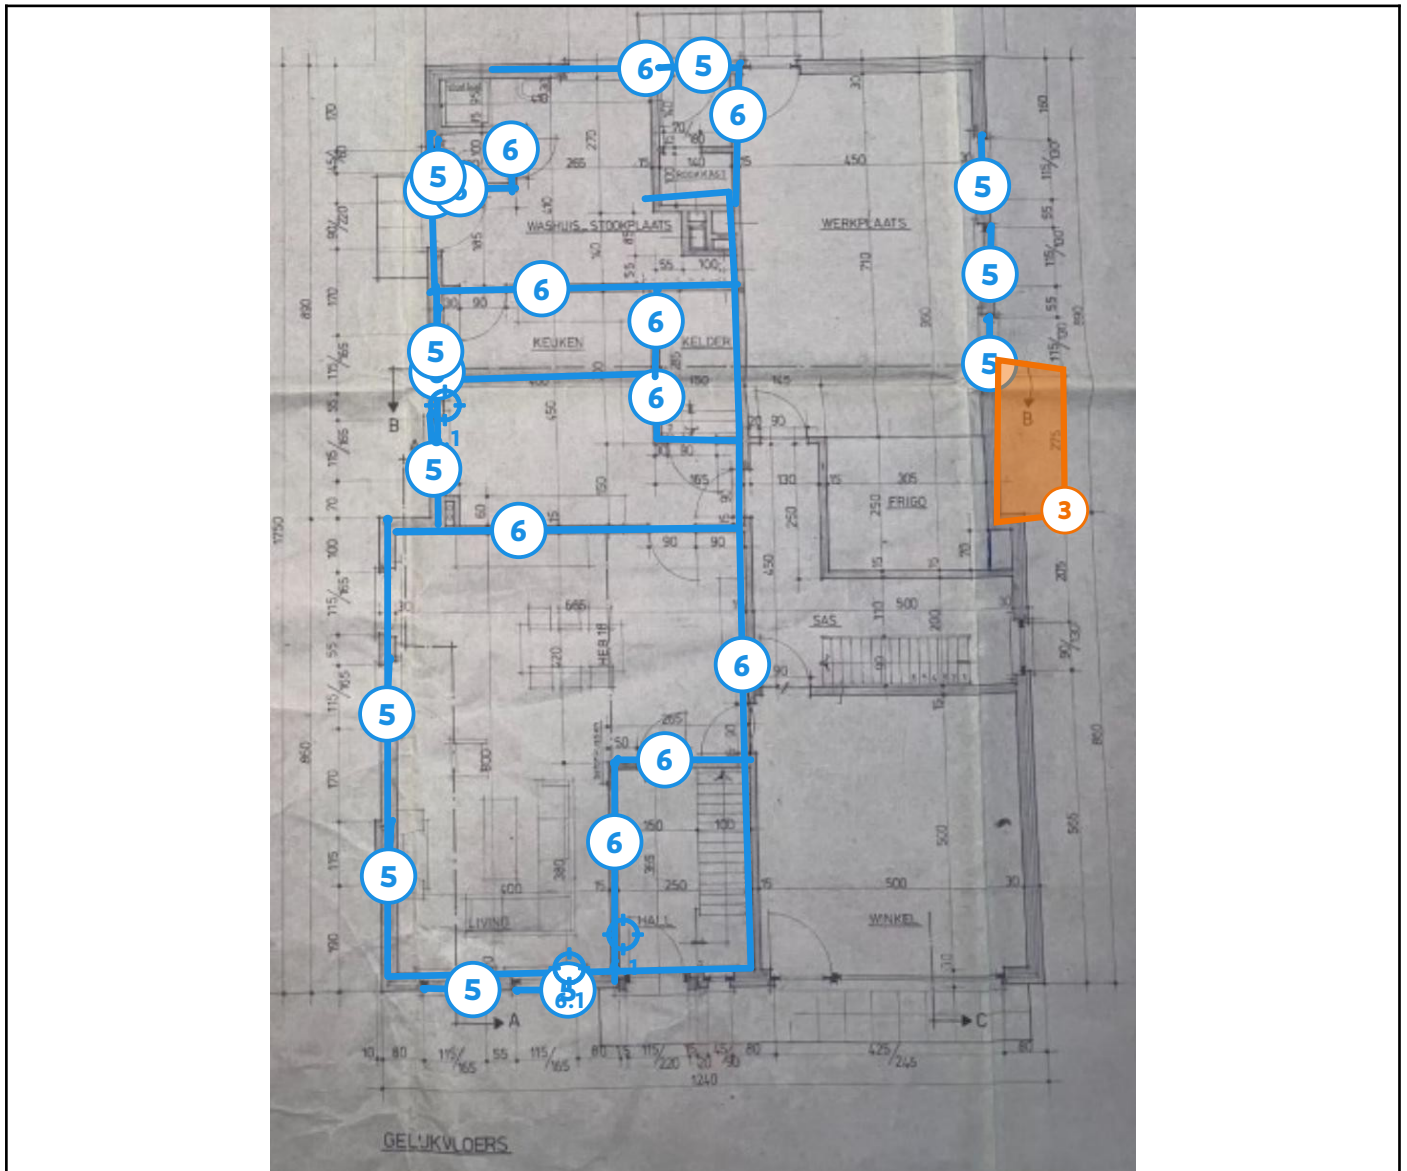
# Plan 1.1: Gelijkvloers

Beschrijving	Type	Actie
3. Afdakje	Asbestmateriaal	<a href="#">Verwijderen</a>
5. Kit ramen	Geen asbest	-
6. Pleisterwerk muren	Geen asbest	-
6.1 Code: 26224/01	Mengmonster	-

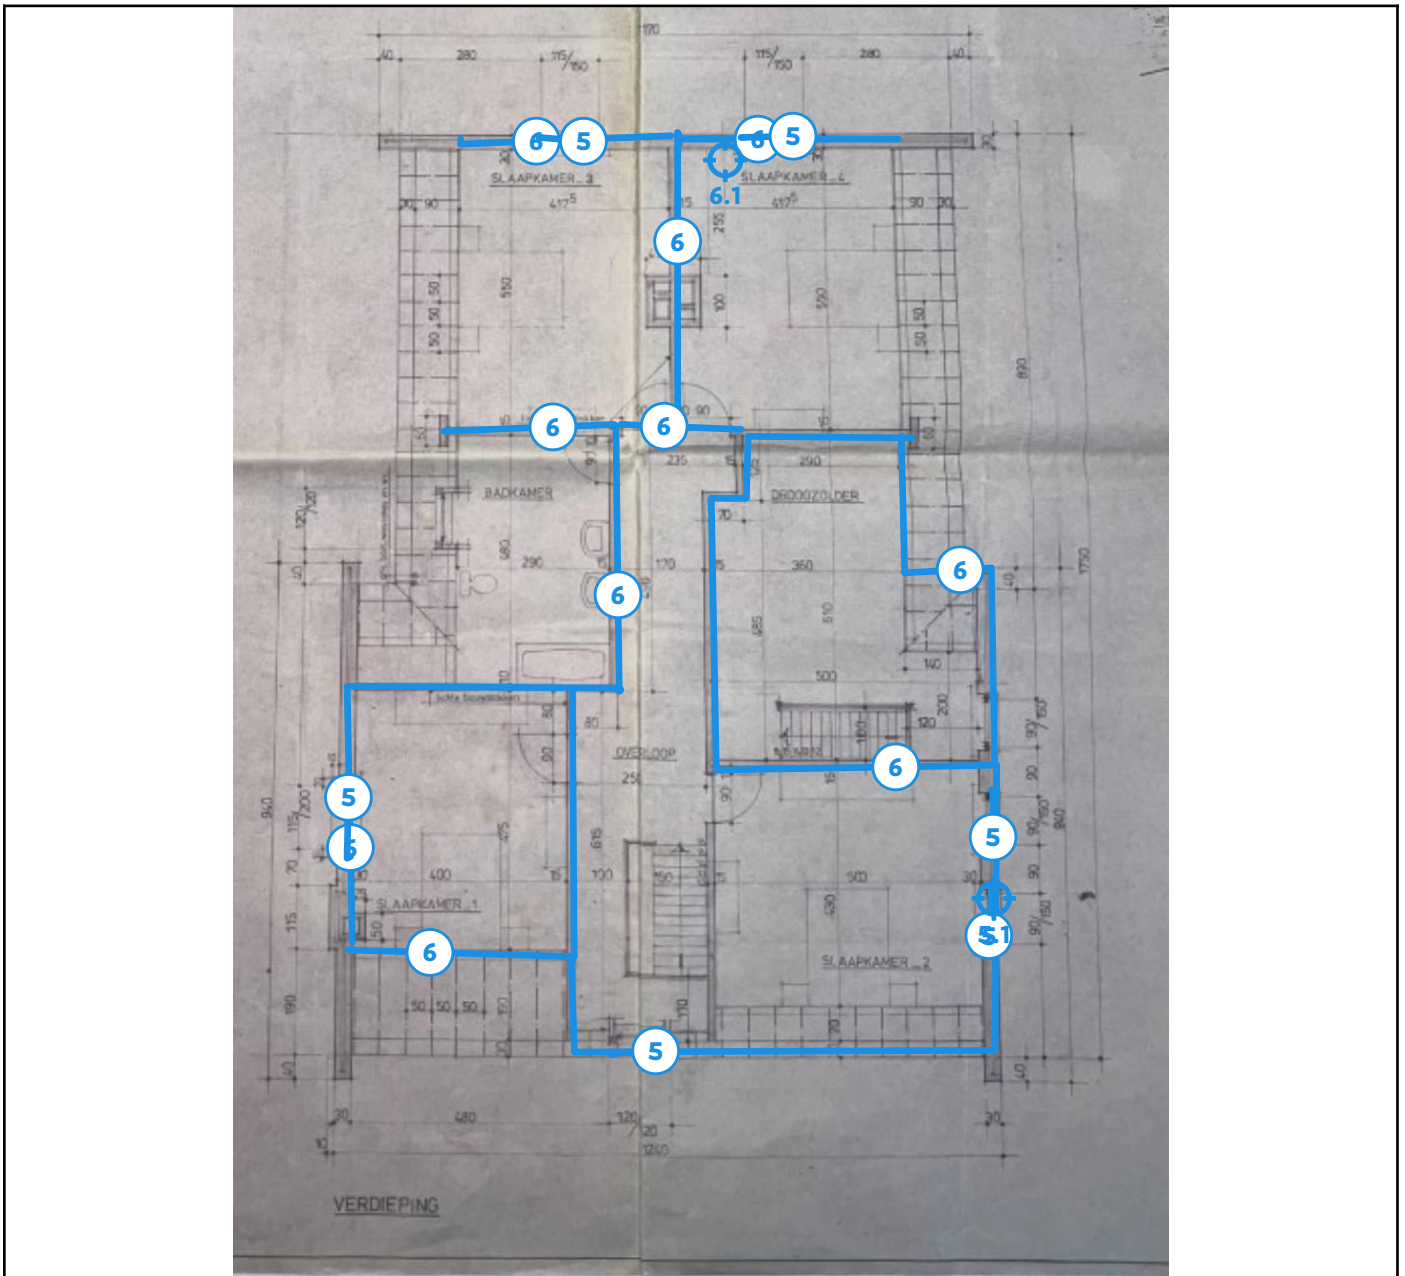
## Plan 1.2: 1ste verdiep

Beschrijving	Type	Actie
5. Kit ramen	Geen asbest	-
5.1 Code: 26224/03	Puntmonster	-
6. Pleisterwerk muren	Geen asbest	-
6.1 Code: 26224/01	Mengmonster	-

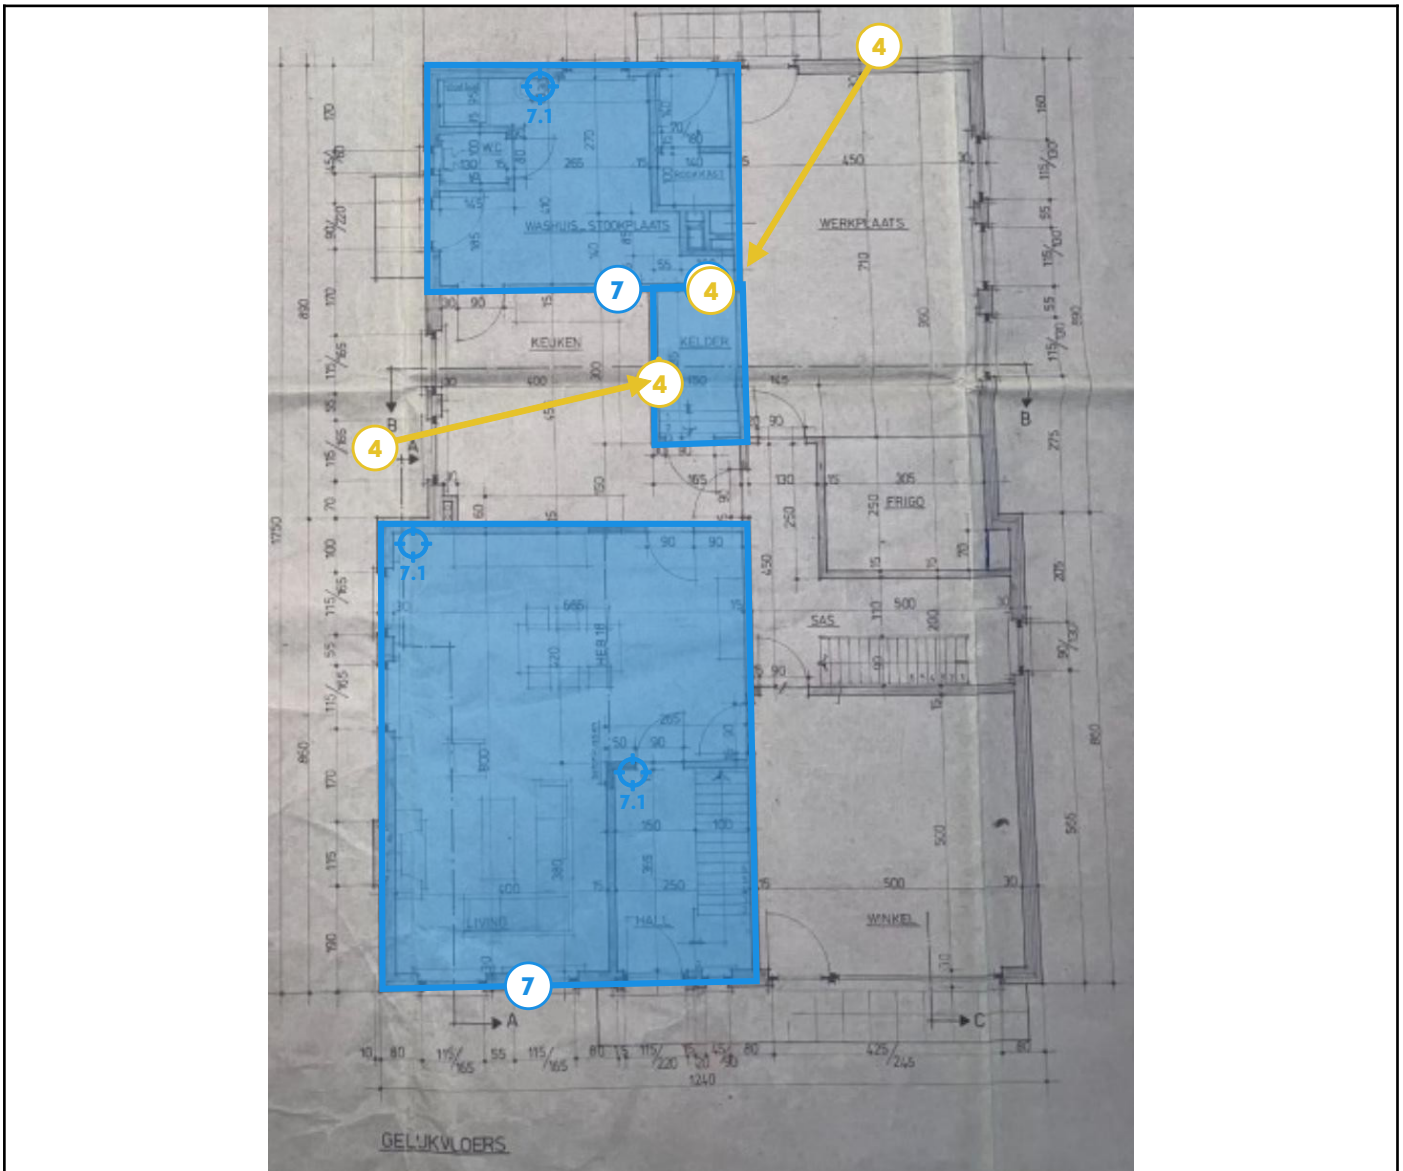
## Plan 1.3: Gelijkvloers plafonds

Beschrijving	Type	Actie
4. Buis berging	Asbestmateriaal	Zorgvuldig beheren
7. Pleisterwerk plafond	Geen asbest	-
7.1 Code: 26224/02	Mengmonster	-

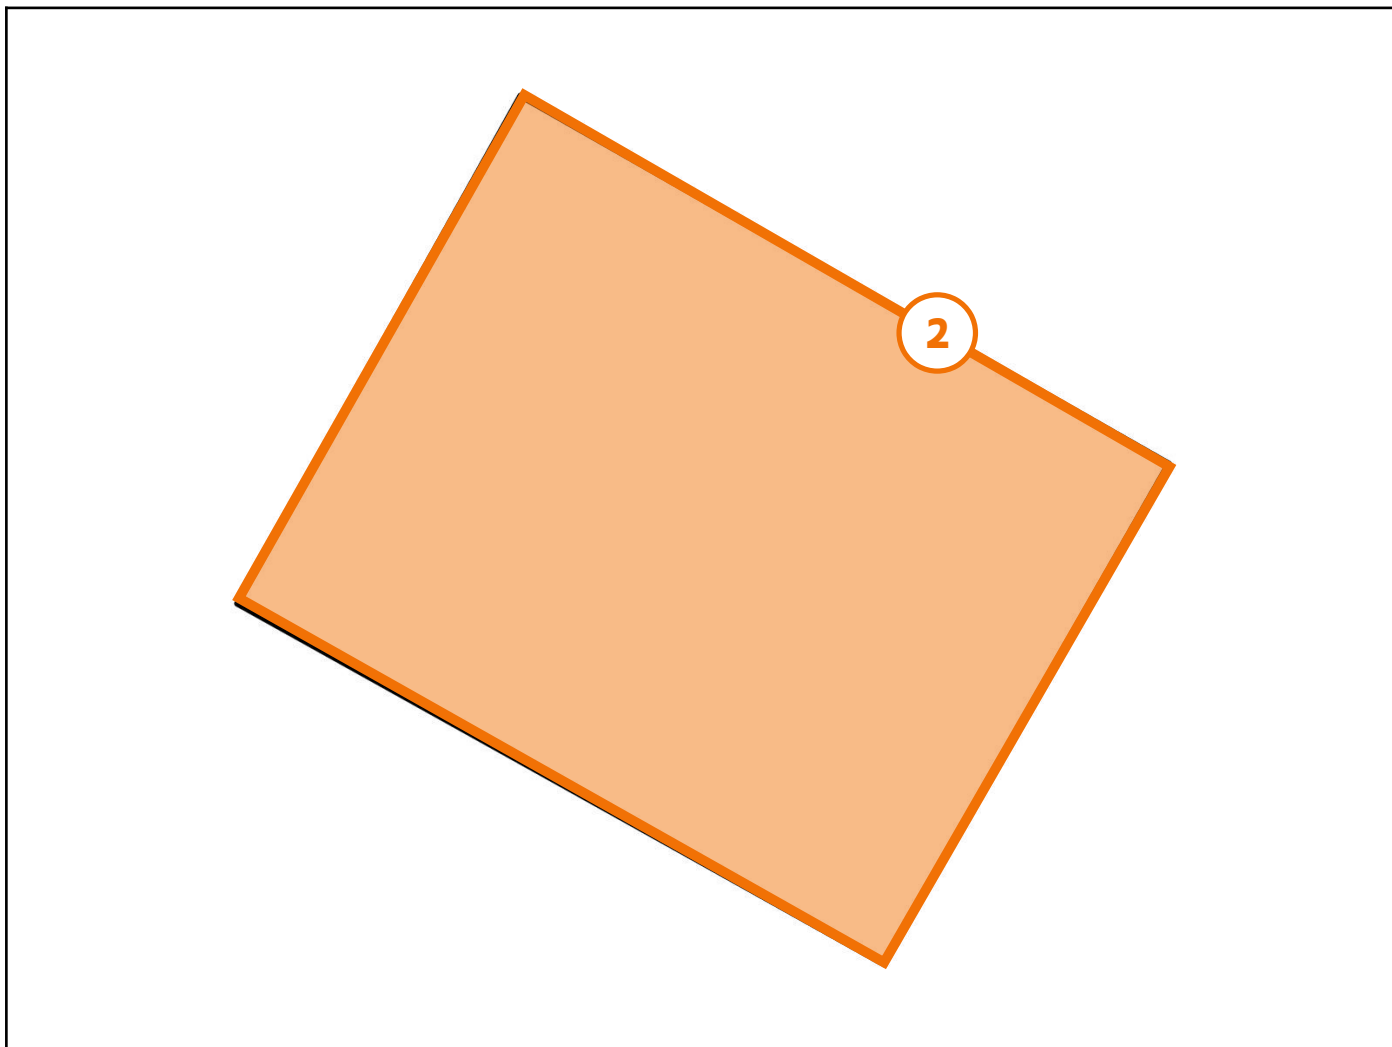
## Plan 2.1: Bijgebouw plan

Beschrijving	Type	Actie
2. Golfplaten dak garage	Asbestmateriaal	<a href="#">Verwijderen</a>

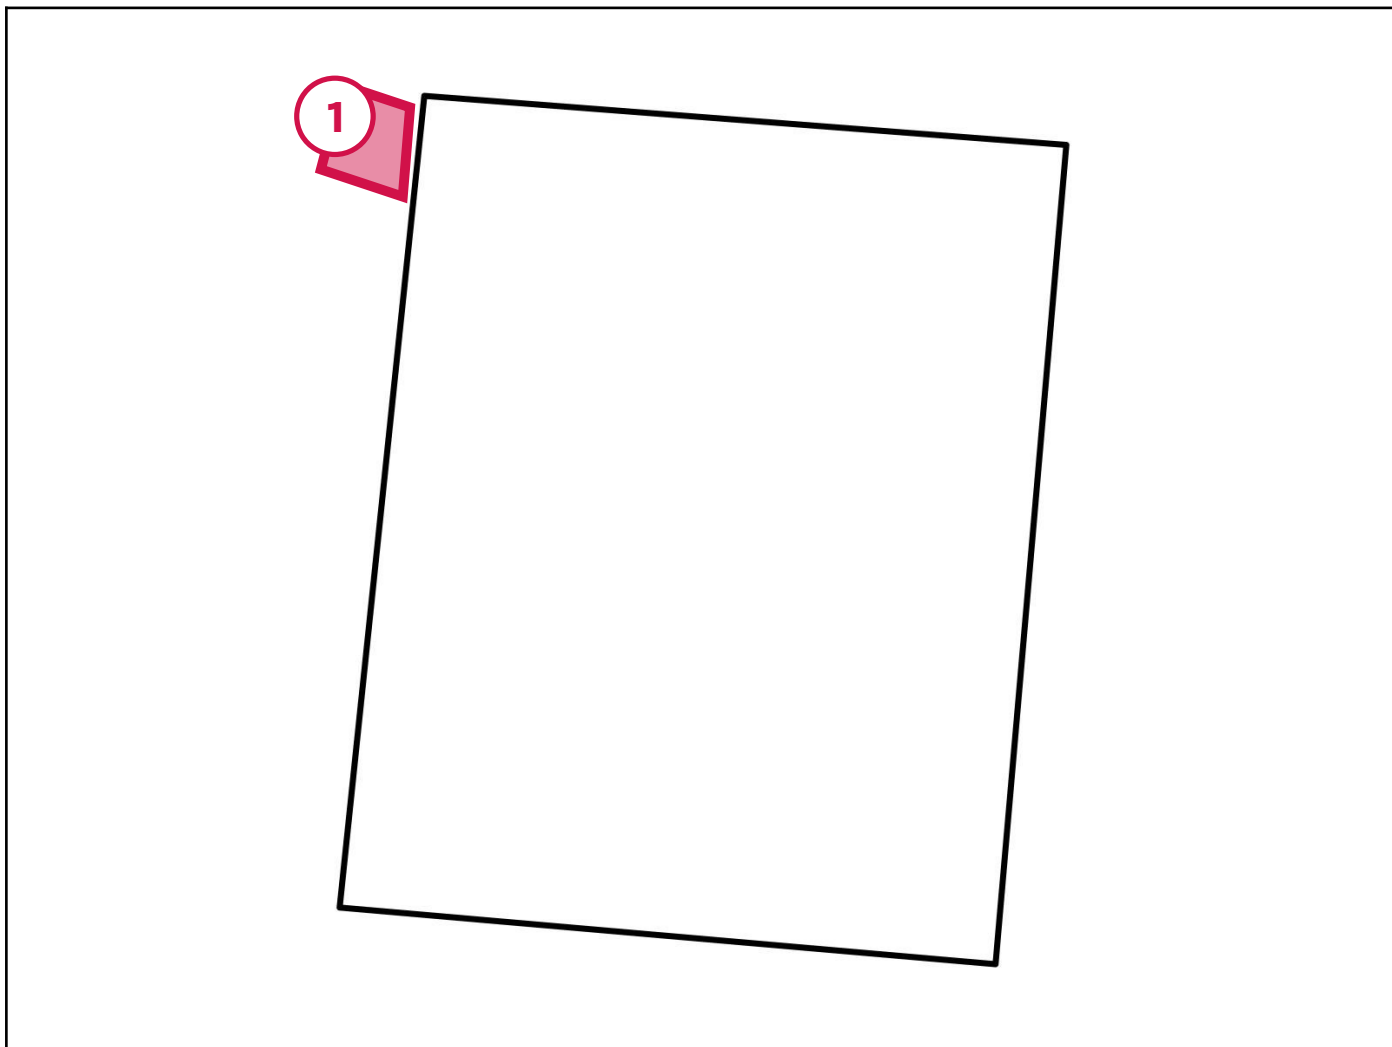
## Plan 3.1: Bijgebouw plan

Beschrijving	Type	Actie
1. Golfplaten	Asbestmateriaal	Dringend verwijderen

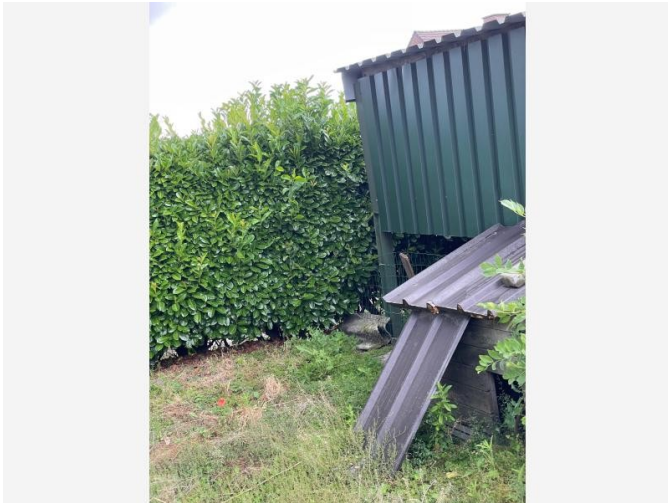
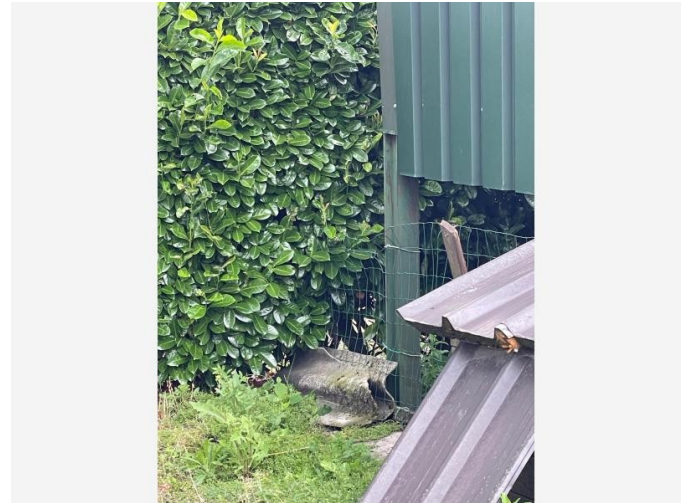
Beschrijving	Golfplaten
Type afvalstof	Betreft resten (contaminatie) van verwerking of beschadiging
Type resten (contaminatie)	<ul style="list-style-type: none"><li>• Stukken, fragmenten (los, opliggend)</li></ul>
Besmette materialen	<ul style="list-style-type: none"><li>• Geen (er is geen vermenging met ander materiaal)</li></ul>
Bron van de resten	Resten van het golfplaten garage.
Omgeving	Buiten
Primaire drager	Schuin dak
Gebondenheid resten	Hecht
Hoeveelheid (gewicht - aantal)	<ul style="list-style-type: none"><li>• 2,00 kg - 2 stuks</li></ul>
Totaal gewicht	4,00 kg
Eenvoudig bereikbaar	Ja
Identificatiemethode	Vaststelling zonder monsternamen

**Dringend verwijderen**

- Verwijder het asbestafval.

- Eenvoudige handelingen: mag via doe-het-zelf of door werknemer(s) met opleidingsattest eenvoudige handelingen  
Mits voorzorgsmaatregelen kan dit op een veilige manier worden verwijderd.

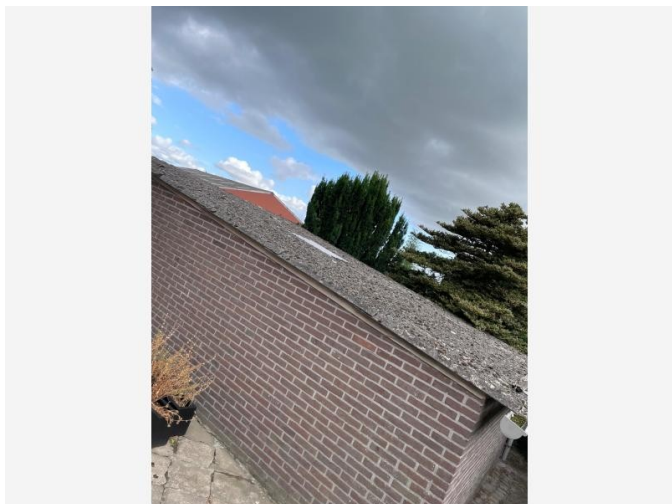
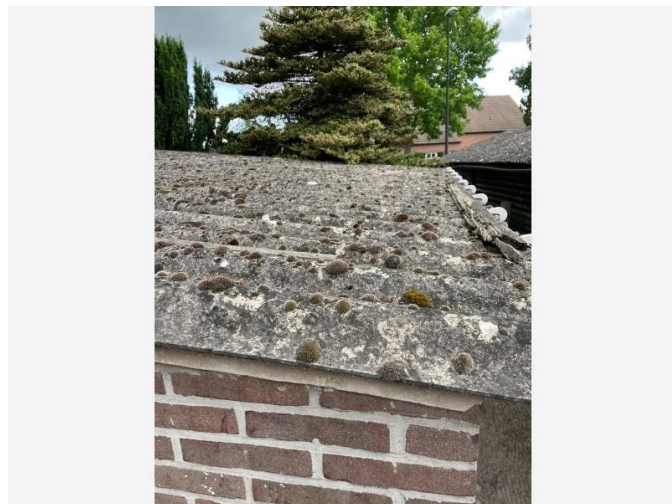
Het asbestmateriaal valt onder de mijlpaal van 2034.

Eindbeoordeling materiaalrisico	Verhoogd materiaalrisico en/of verhoogde kans op vezelvrijgave
---------------------------------	----------------------------------------------------------------

Gebondenheid	Categorie 1: hechtgebonden in oorsprong
Asbestsoort (vezeltype)	Alleen chrysotiel
Asbestconcentratie	Laag (< 50%)
Afschermingsgraad van het gehele materiaal	Geheel of deels vrij aan de buitenlucht
Toestand van het materiaal	Matig beschadigd, matig verweerd

Beschrijving	Golfplaten dak garage
Omgeving	Grenst aan binnen- en buitenlucht
Primaire drager	Schuin dak
Asbestmateriaal	Dak- en gevelbekleding - Golfplaat
Bindmiddel van asbestmateriaal	Cement
Gebondenheid op basis van bindmiddel	Hecht
Hoeveelheid (oppervlakte - aantal)	• 30,00 m <sup>2</sup> - 1 stuk
Totale oppervlakte	30,00 m <sup>2</sup>
Eenvoudig bereikbaar	Ja

Verwijderen

- Zorg voor een veilig beheer en verwijder dit asbestmateriaal wanneer het bij werken eenvoudig bereikbaar wordt. Controleer de toestand jaarlijks op wijzigingen.
- Verwijder dit asbestmateriaal zo snel mogelijk. Volg de toestand goed op.
- Hemelwater dat afspoelt van asbestcement daken of gevels kan asbestdeeltjes bevatten. Gebruik het enkel voor gesloten circuits (bv. spoelen toiletten). Reinig na het vervangen van het dak of de gevel de dakgoten en regenwaterput of -ton om asbesthoudend sediment of slib te verwijderen

- Eenvoudige handelingen: mag via doe-het-zelf of door werknemer(s) met opleidingsattest eenvoudige handelingen  
Mits voorzorgsmaatregelen kan dit op een veilige manier worden verwijderd.

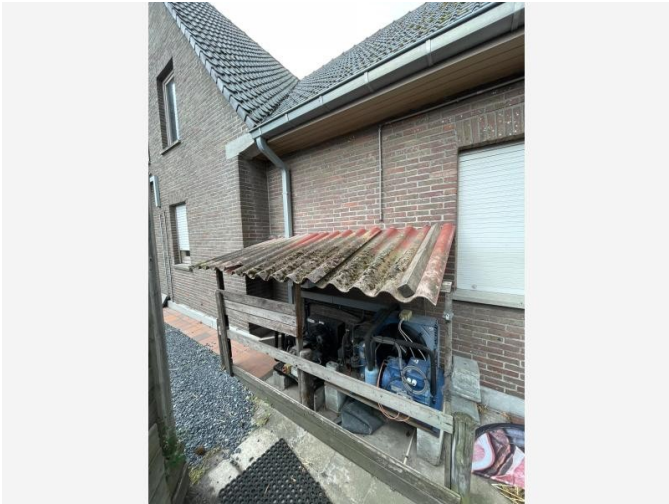
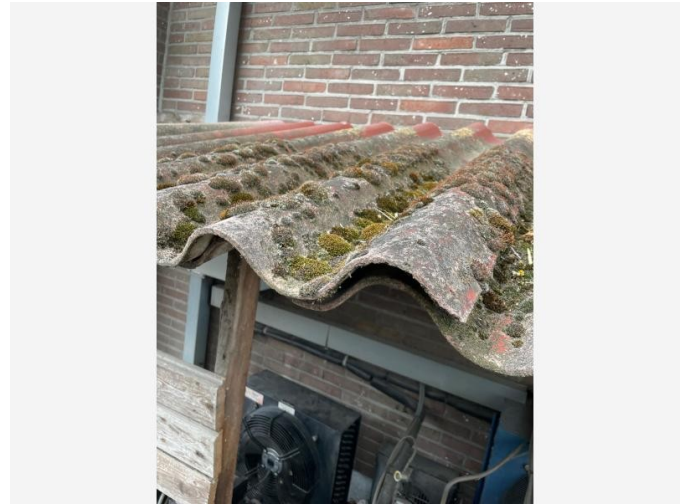
Het asbestmateriaal valt onder de mijlpaal van 2034.

Eindbeoordeling materiaalrisico	Laag materiaalrisico en/of verlaagde kans op vezelvrijgave
---------------------------------	------------------------------------------------------------

Gebondenheid	Categorie 1: hechtgebonden in oorsprong
Asbestsoort (vezeltype)	Alleen chrysotiel
Asbestconcentratie	Laag (< 50%)
Afschermingsgraad van het gehele materiaal	Geheel of deels vrij aan de buitenlucht
Toestand van het materiaal	Licht beschadigd, licht verweerd. Intact materiaal type Pical – asbestboard of categorie III 'gebondenheid'

Beschrijving	Afdakje
Omgeving	Buiten
Primaire drager	Schuin dak
Asbestmateriaal	Dak- en gevelbekleding - Golfplaat
Bindmiddel van asbestmateriaal	Cement
Gebondenheid op basis van bindmiddel	Hecht
Hoeveelheid (oppervlakte - aantal)	• 3,00 m <sup>2</sup> - 1 stuk
Totale oppervlakte	3,00 m <sup>2</sup>
Eenvoudig bereikbaar	Ja
Bevestigingswijze	• Geschroefd
Identificatiemethode	Vaststelling zonder monsternamen

[Verwijderen](#)

- Zorg voor een veilig beheer en verwijder dit asbestmateriaal wanneer het bij werken eenvoudig bereikbaar wordt. Controleer de toestand jaarlijks op wijzigingen.

- Eenvoudige handelingen: mag via doe-het-zelf of door werknemer(s) met opleidingsattest eenvoudige handelingen  
Mits voorzorgsmaatregelen kan dit op een veilige manier worden verwijderd.

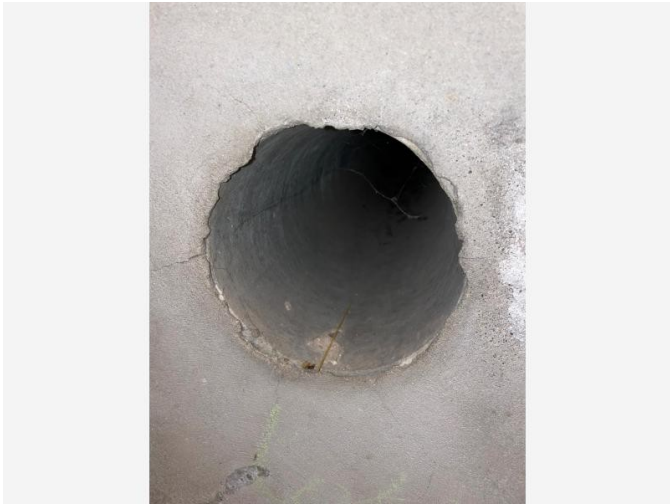
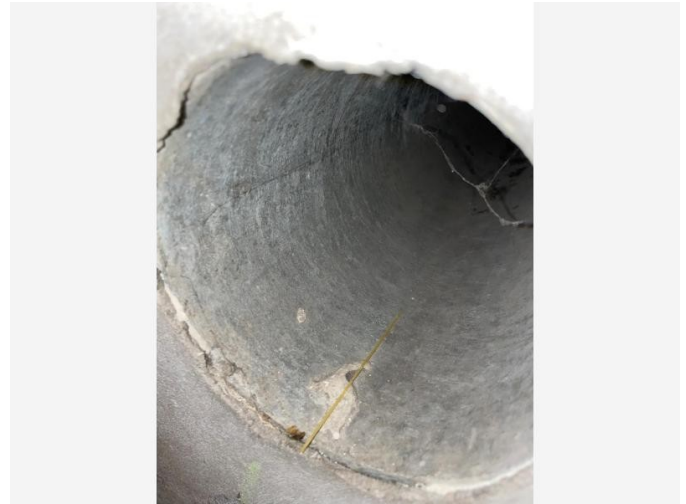
Het asbestmateriaal valt onder de mijlpaal van 2040.

Eindbeoordeling materiaalrisico	Zeer laag materiaalrisico en/of zeer lage kans op vezelvrijgave
---------------------------------	-----------------------------------------------------------------

Gebondenheid	Categorie 1: hechtgebonden in oorsprong
Asbestsoort (vezeltype)	Alleen chrysotiel
Asbestconcentratie	Laag (< 50%)
Afschermingsgraad van het gehele materiaal	Geheel of deels (ook) vrij aan de binnenlucht
Toestand van het materiaal	Onbeschadigd, niet verweerd

Beschrijving	Buis berging
Omgeving	Binnen
Primaire drager	Binnenwand
Asbestmateriaal	Buis, koker, leiding, pijp, doorvoer
Bindmiddel van asbestmateriaal	Cement
Gebondenheid op basis van bindmiddel	Hecht
Hoeveelheid (lengte - omtrek - dikte - aantal)	<ul style="list-style-type: none"><li>• 2,00 m - 30,00 cm - 0,50 cm - 1 stuk</li></ul>
Totaal volume	0,003 m <sup>3</sup>
Eenvoudig bereikbaar	Ja
Bevestigingswijze	<ul style="list-style-type: none"><li>• Verlijmd, ingegoten, versmeerd</li></ul>
Identificatiemethode	Vaststelling zonder monsternamen

<b>Destructieve handeling voor identificatie</b>	Nee
<b>Opmerking</b>	Deze buis zal vermoedelijk onder de keuken en of veranda verder lopen.

Zorgvuldig beheren

- Zorg voor een veilig beheer. Vermijd het beschadigen van het asbestmateriaal. Controleer de toestand jaarlijks op wijzigingen.

- Eenvoudige handelingen: enkel door erkend asbestverwijderaar  
Deze toepassing moet door een herkende verwijderaar doordat deze ingegoten zit in de muur.

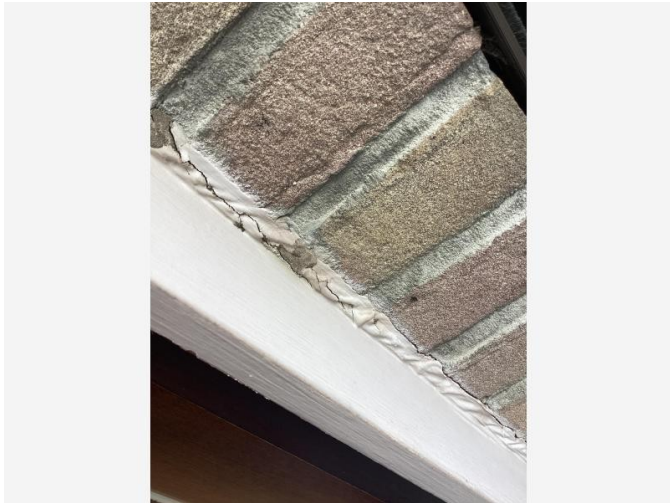
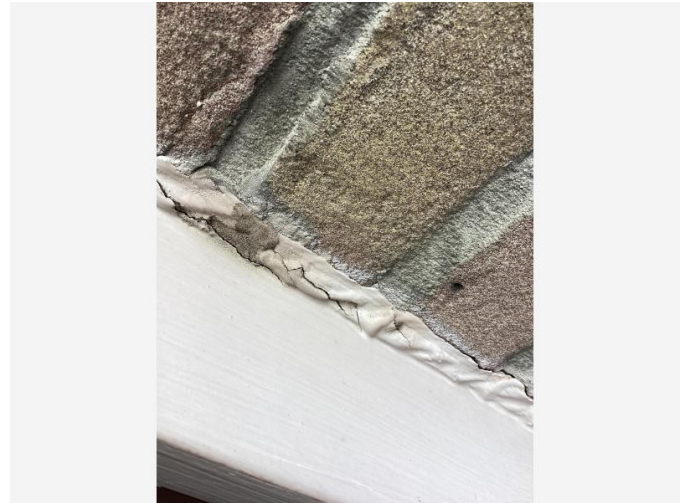
Geen asbest

#	Type	Referentie	Resultaat
5.1	Puntmonster	26224/03	Geen asbest

Beschrijving	Kit ramen
Omgeving	Buiten
Primaire drager	Wandopening verticaal (raam, deur, ...)

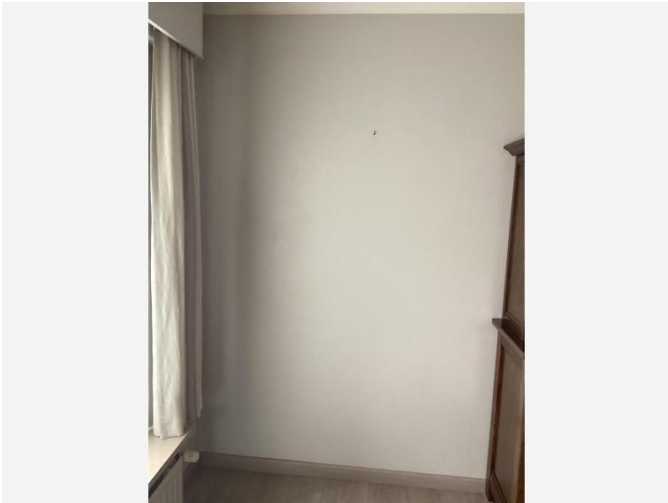
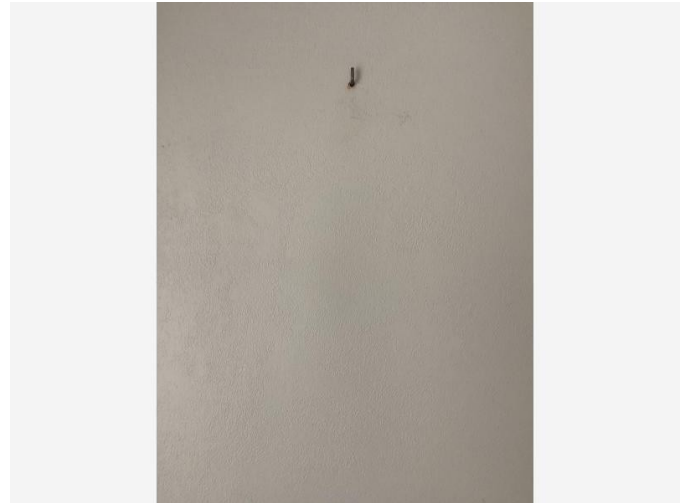
Geen asbest

#	Type	Referentie	Resultaat
6.1	Mengmonster	26224/01	Geen asbest

Beschrijving	Pleisterwerk muren
Omgeving	Binnen
Primaire drager	Binnenwand

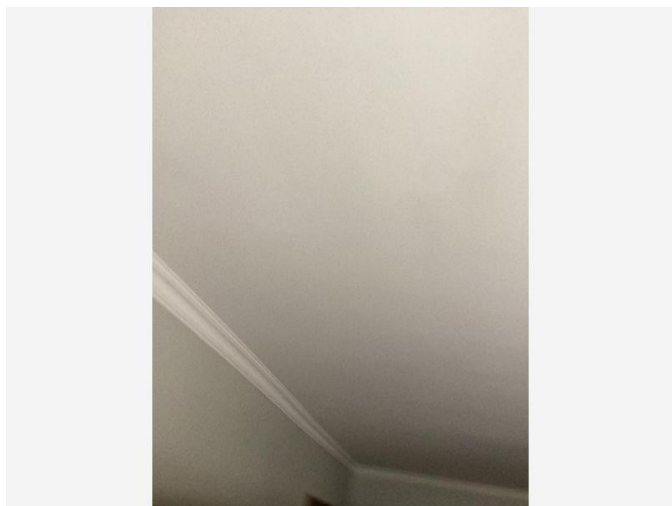
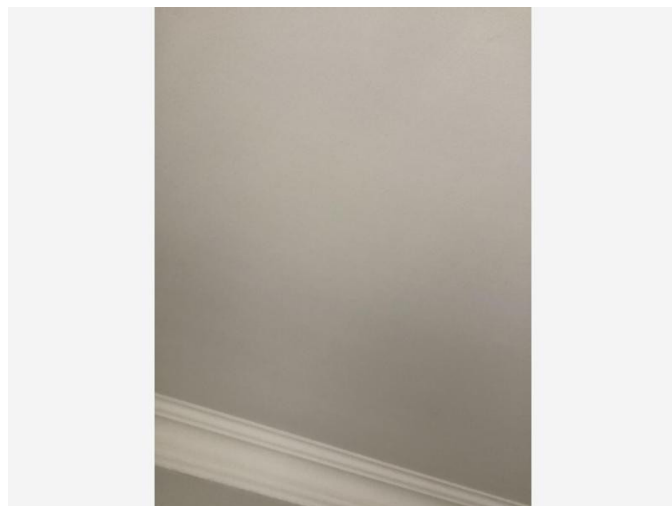
Geen asbest

#	Type	Referentie	Resultaat
7.1	Mengmonster	26224/02	Geen asbest

Beschrijving	Pleisterwerk plafond
Omgeving	Binnen
Primaire drager	Plafond
Bindmiddel van materiaal	Gips - kalk
