Asbestinventarisatetest

Molenhoek 39, 9185 Wachtebeke

Attestnummer : 20231108-000440.000

Uitgegeven op : 08.11.2023

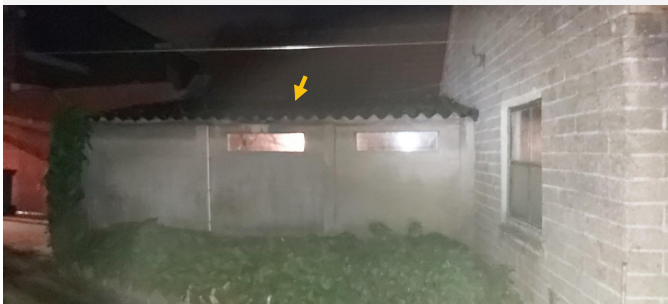
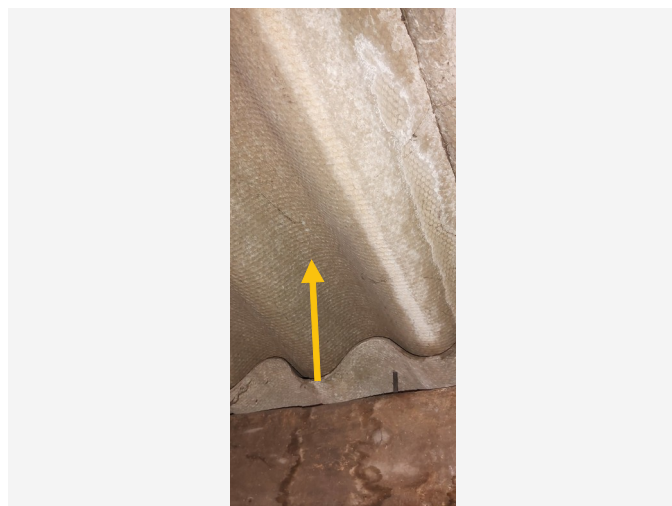
Dringend verwijderen

Eindbeoordeling materiaalrisico	Hoog materiaalrisico en/of hoge kans op vezelvrijgave
---------------------------------	---

Gebondenheid	Categorie 1: hechtgebonden in oorsprong
Asbestsoort (vezeltype)	Crocidoliet aanwezig
Asbestconcentratie	Laag (< 50%)
Afschermingsgraad van het gehele materiaal	Geheel of deels (ook) vrij aan de binnenlucht
Toestand van het materiaal	Matig beschadigd, matig verweerd

Beschrijving	golfplaten bijgebouw
Omgeving	Buiten
Primaire drager	Schuin dak
Asbestmateriaal	Dak- en gevelbekleding - Golfplaat
Bindmiddel van asbestmateriaal	Cement
Gebondenheid op basis van bindmiddel	Hecht
Hoeveelheid (oppervlakte - aantal)	<ul style="list-style-type: none">• 18,00 m² - 1 stuk
Totale oppervlakte	18,00 m ²
Eenvoudig bereikbaar	Ja
Bevestigingswijze	<ul style="list-style-type: none">• Genageld, geniet
Identificatiemethode	Vaststelling zonder monsternamen

- Verwijder dit asbestmateriaal zo snel mogelijk. Volg de toestand goed op.

- Eenvoudige handelingen: mag via doe-het-zelf of door werknemer(s) met opleidingsattest eenvoudige handelingen
Eenvoudige handelingen: Enkel door werknemer(s) met opleidingsattest, omzichtig los te wrikken van draagstructuur

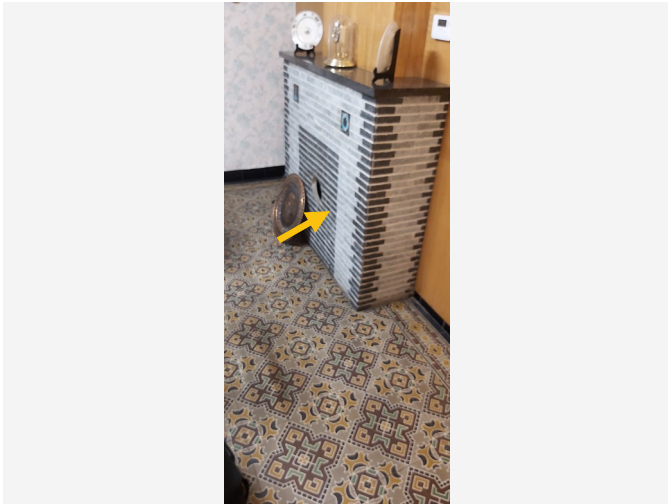
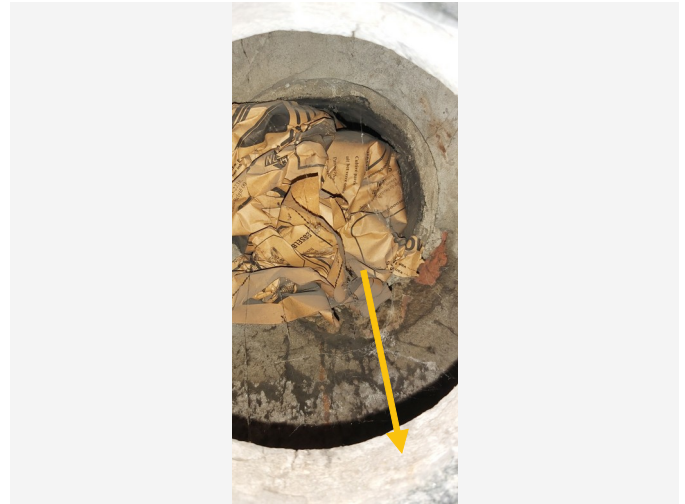
Verwijderen

Eindbeoordeling materiaalrisico	Verhoogd materiaalrisico en/of verhoogde kans op vezelvrijgave
---------------------------------	--

Gebondenheid	Categorie 2: niet-hechtgebonden met matrix
Asbestsoort (vezeltype)	Amfibool aanwezig, uitgezonderd crocidoliet
Asbestconcentratie	Hoog ($\geq 50\%$)
Afschermingsgraad van het gehele materiaal	Geheel of deels (ook) vrij aan de binnenlucht
Toestand van het materiaal	Onbeschadigd, niet verweerd

Beschrijving	steenstrips aan gasvuur
Omgeving	Binnen
Primaire drager	Binnenwand
Asbestmateriaal	Plaat, paneel, tablet - Type Pical
Bindmiddel van asbestmateriaal	Calciumsilicaat (brandwerend - Pical)
Gebondenheid op basis van bindmiddel	Niet-hechtgebonden
Hoeveelheid (oppervlakte - dikte - aantal)	• 3,00 m ² - 2,00 cm - 1 stuk
Totaal volume	0,06 m ³
Eenvoudig bereikbaar	Ja
Bevestigingswijze	• Verlijmd, ingegoten, versmeerd

- Zorg voor een veilig beheer. Vermijd het beschadigen van het asbestmateriaal. Controleer de toestand jaarlijks op wijzigingen.

- Eenvoudige handelingen: enkel door erkend asbestverwijderaar in zijn geheel te verwijderen door uit te breken.

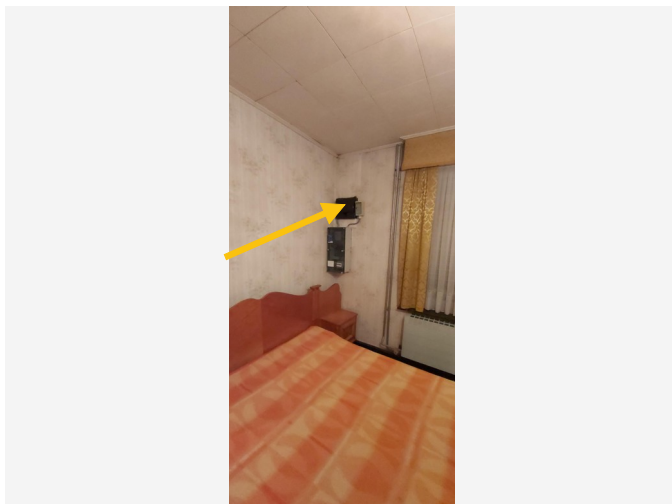
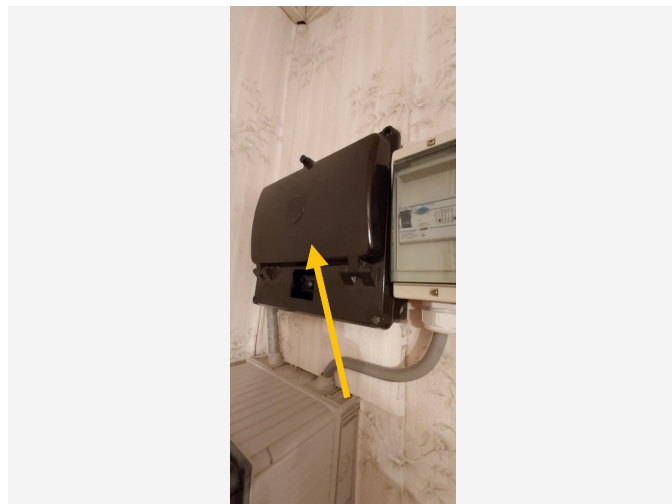
Zorgvuldig beheren

Eindbeoordeling materiaalrisico	Laag materiaalrisico en/of verlaagde kans op vezelvrijgave
---------------------------------	--

Gebondenheid	Categorie 1: hechtgebonden in oorsprong
Asbestsoort (vezeltype)	Crocidoliet aanwezig
Asbestconcentratie	Laag (< 50%)
Afschermingsgraad van het gehele materiaal	Geheel of deels (ook) vrij aan de binnenlucht
Toestand van het materiaal	Onbeschadigd, niet verweerd

Beschrijving	verdeeldoos elektriciteit
Omgeving	Binnen
Primaire drager	Communicatie en elektrische infrastructuur en uitrusting
Asbestmateriaal	Plaat, paneel, tablet - Type Bakeliet
Bindmiddel van asbestmateriaal	Kunststof of -hars
Gebondenheid op basis van bindmiddel	Hecht
Hoeveelheid (oppervlakte - dikte - aantal)	• 0,01 m ² - 1,00 cm - 1 stuk
Totaal volume	< 0,001 m ³
Eenvoudig bereikbaar	Ja
Bevestigingswijze	• Geschroefd
Identificatiemethode	Vaststelling zonder monsternamen

- Zorg voor een veilig beheer. Vermijd het beschadigen van het asbestmateriaal. Controleer de toestand jaarlijks op wijzigingen.

- Eenvoudige handelingen: mag via doe-het-zelf of door werknemer(s) met opleidingsattest eenvoudige handelingen in zijn geheel te verwijderen

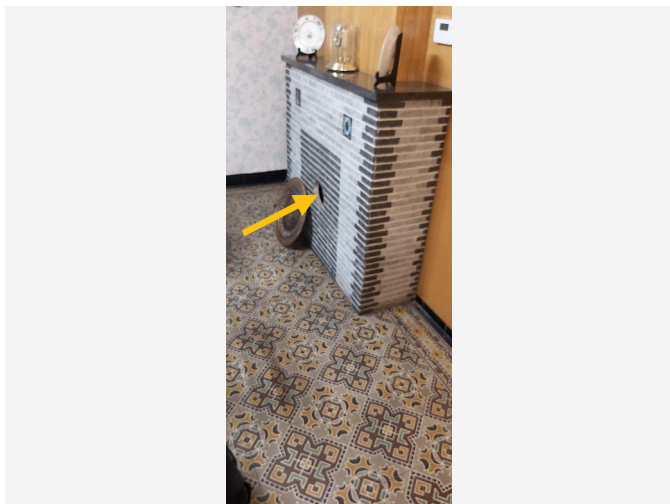
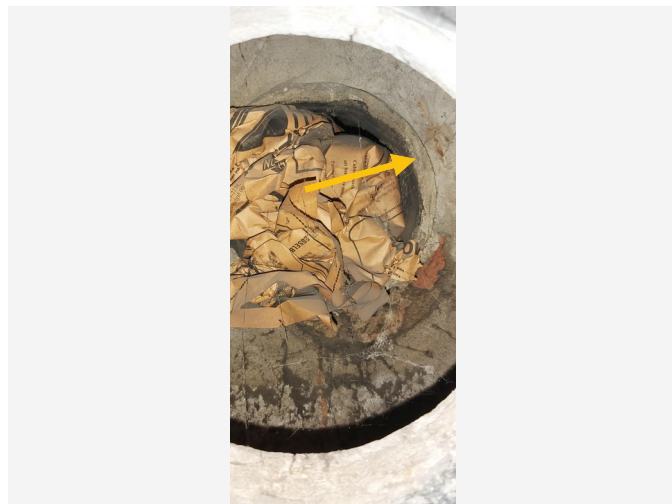
Zorgvuldig beheren

Eindbeoordeling materiaalrisico	Laag materiaalrisico en/of verlaagde kans op vezelvrijgave
---------------------------------	--

Gebondenheid	Categorie 1: hechtgebonden in oorsprong
Asbestsoort (vezeltype)	Crocidoliet aanwezig
Asbestconcentratie	Laag (< 50%)
Afschermingsgraad van het gehele materiaal	Geheel of deels vrij aan de buitenlucht
Toestand van het materiaal	Onbeschadigd, niet verweerd

Beschrijving	Rookgaskanaal kachel
Omgeving	Binnen
Primaire drager	HVAC infrastructuur en uitrusting
Asbestmateriaal	Rookgaskanaal
Bindmiddel van asbestmateriaal	Cement
Gebondenheid op basis van bindmiddel	Hecht
Hoeveelheid (lengte - omtrek - dikte - aantal)	<ul style="list-style-type: none">• 6,00 m - 20,00 cm - 1,00 cm - 1 stuk
Totaal volume	0,012 m ³
Eenvoudig bereikbaar	Nee <ul style="list-style-type: none">• Verwijdering tast de bouwkundige integriteit aan.
Bevestigingswijze	<ul style="list-style-type: none">• Geklemd

- Zorg voor een veilig beheer. Vermijd het beschadigen van het asbestmateriaal. Controleer de toestand jaarlijks op wijzigingen.

- Eenvoudige handelingen: mag via doe-het-zelf of door werknemer(s) met opleidingsattest eenvoudige handelingen
Eenvoudige handelingen: Enkel door werknemer(s) met opleidingsattest EH
omzichtig los te wrikken, wellicht enkel te verwijderen door in zijn geheel uit te breken.

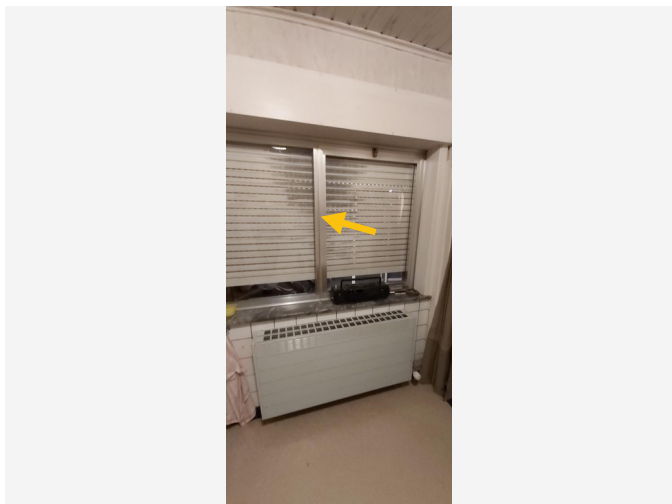
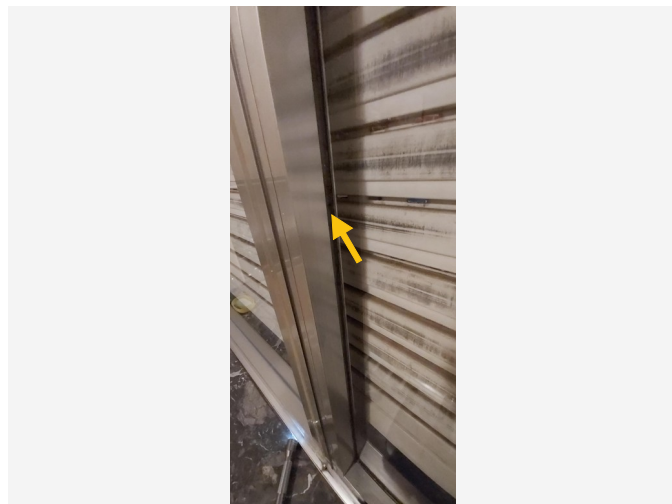
Zorgvuldig beheren

Eindbeoordeling materiaalrisico	Laag materiaalrisico en/of verlaagde kans op vezelvrijgave
---------------------------------	--

Gebondenheid	Categorie 1: hechtgebonden in oorsprong
Asbestsoort (vezeltype)	Amfibool aanwezig, uitgezonderd crocidoliet
Asbestconcentratie	Laag (< 50%)
Afschermingsgraad van het gehele materiaal	Geheel of deels (ook) vrij aan de binnenlucht
Toestand van het materiaal	Onbeschadigd, niet verweerd

Beschrijving	mastiek aan de ramen (woning achteraan)
Omgeving	Binnen
Primaire drager	Wandopening verticaal (raam, deur, ...)
Asbestmateriaal	In-situ afwerkingslagen - Pasta, stopverf, voegsel, stopsel, vulsel, mastiek, kitten, ...
Bindmiddel van asbestmateriaal	Kitten, mastiek, pasta
Gebondenheid op basis van bindmiddel	Hecht
Hoeveelheid (gewicht - aantal)	<ul style="list-style-type: none">• 0,50 kg - 3 stuks
Totaal gewicht	1,50 kg
Eenvoudig bereikbaar	Ja
Bevestigingswijze	<ul style="list-style-type: none">• Verlijmd, ingegoten, versmeerd
Identificatiemethode	Vaststelling zonder monsternamen

- Zorg voor een veilig beheer. Vermijd het beschadigen van het asbestmateriaal. Controleer de toestand jaarlijks op wijzigingen.

- Eenvoudige handelingen: mag via doe-het-zelf of door werknemer(s) met opleidingsattest eenvoudige handelingen
Eenvoudige handelingen: voorzichtig te verwijderen, in zijn geheel met schrijnwerk, ervoor zorgen dat er geen resten achterblijven

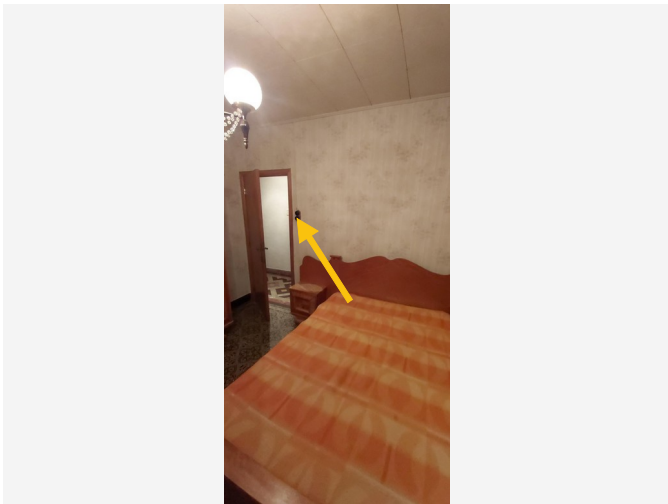
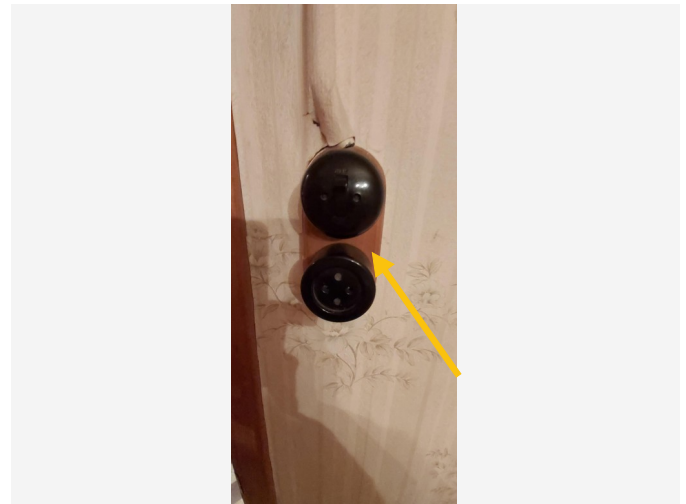
Zorgvuldig beheren

Eindbeoordeling materiaalrisico	Laag materiaalrisico en/of verlaagde kans op vezelvrijgave
---------------------------------	--

Gebondenheid	Categorie 1: hechtgebonden in oorsprong
Asbestsoort (vezeltype)	Crocidoliet aanwezig
Asbestconcentratie	Laag (< 50%)
Afschermingsgraad van het gehele materiaal	Geheel of deels (ook) vrij aan de binnenlucht
Toestand van het materiaal	Onbeschadigd, niet verweerd

Beschrijving	lichtschakelaars en stopcontacten in bakeliet
Omgeving	Binnen
Primaire drager	Communicatie en elektrische infrastructuur en uitrusting
Asbestmateriaal	Plaat, paneel, tablet - Type Bakeliet
Bindmiddel van asbestmateriaal	Kunststof of -hars
Gebondenheid op basis van bindmiddel	Hecht
Hoeveelheid (oppervlakte - dikte - aantal)	• 0,01 m ² - 2,00 cm - 12 stuks
Totaal volume	0,002 m ³
Eenvoudig bereikbaar	Ja
Bevestigingswijze	• Geschroefd
Identificatiemethode	Vaststelling zonder monsternamen

- Zorg voor een veilig beheer. Vermijd het beschadigen van het asbestmateriaal. Controleer de toestand jaarlijks op wijzigingen.

- Eenvoudige handelingen: mag via doe-het-zelf of door werknemer(s) met opleidingsattest eenvoudige handelingen in zijn geheel te verwijderen

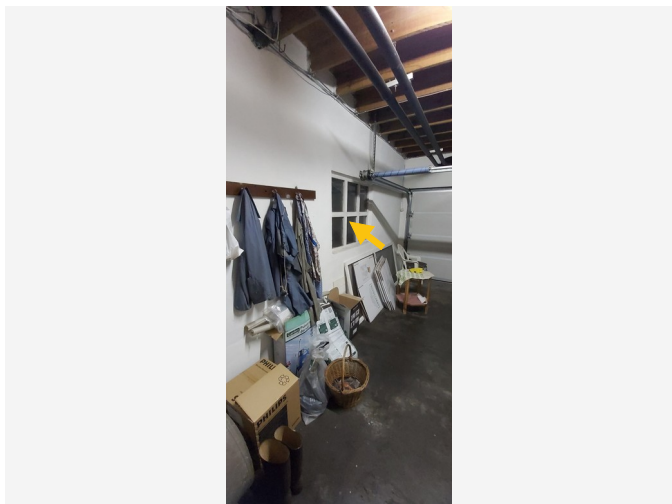
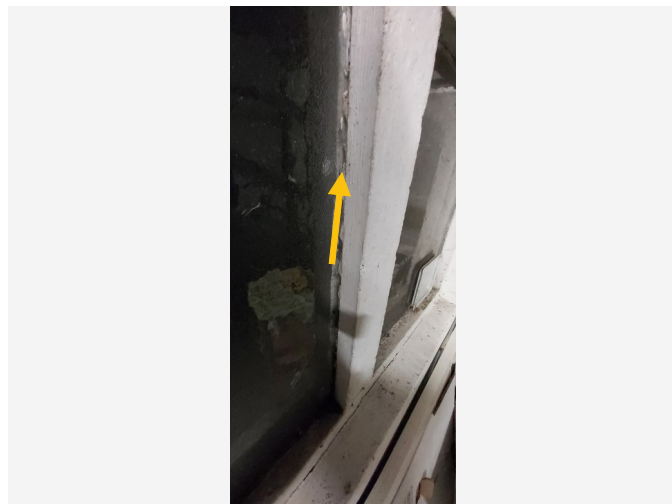
Zorgvuldig beheren

Eindbeoordeling materiaalrisico	Laag materiaalrisico en/of verlaagde kans op vezelvrijgave
---------------------------------	--

Gebondenheid	Categorie 1: hechtgebonden in oorsprong
Asbestsoort (vezeltype)	Amfibool aanwezig, uitgezonderd crocidoliet
Asbestconcentratie	Laag (< 50%)
Afschermingsgraad van het gehele materiaal	Geheel of deels (ook) vrij aan de binnenlucht
Toestand van het materiaal	Licht beschadigd, licht verweerd. Intact materiaal type Pical – asbestboard of categorie III 'gebondenheid'

Beschrijving	mastiek aan de ramen (garage)
Omgeving	Binnen
Primaire drager	Wandopening verticaal (raam, deur, ...)
Asbestmateriaal	In-situ afwerkingslagen - Pasta, stopverf, voegsel, stopsel, vulsel, mastiek, kitten, ...
Bindmiddel van asbestmateriaal	Kitten, mastiek, pasta
Gebondenheid op basis van bindmiddel	Hecht
Hoeveelheid (gewicht - aantal)	<ul style="list-style-type: none">• 0,50 kg - 2 stuks
Totaal gewicht	1,00 kg
Eenvoudig bereikbaar	Ja
Bevestigingswijze	<ul style="list-style-type: none">• Verlijmd, ingegoten, versmeerd

- Zorg voor een veilig beheer. Vermijd het beschadigen van het asbestmateriaal. Controleer de toestand jaarlijks op wijzigingen.

- Eenvoudige handelingen: mag via doe-het-zelf of door werknemer(s) met opleidingsattest eenvoudige handelingen in zijn geheel te verwijderen met raam

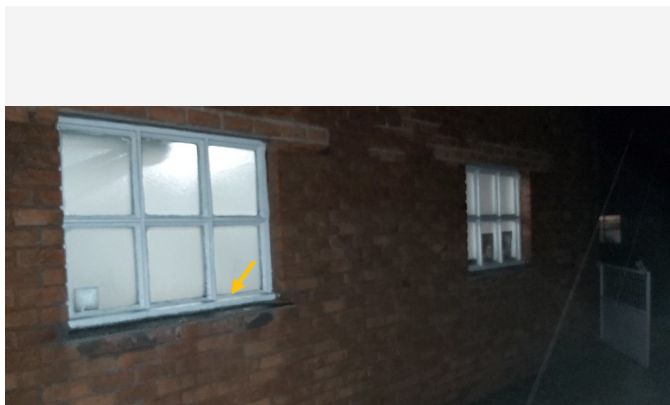
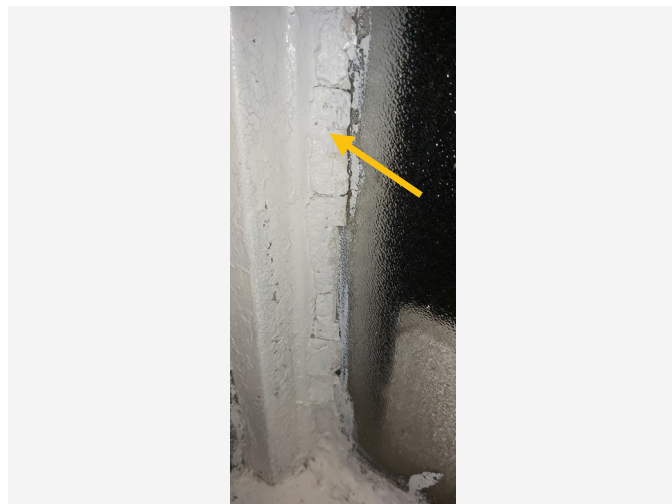
Zorgvuldig beheren

Eindbeoordeling materiaalrisico	Laag materiaalrisico en/of verlaagde kans op vezelvrijgave
---------------------------------	--

Gebondenheid	Categorie 1: hechtgebonden in oorsprong
Asbestsoort (vezeltype)	Amfibool aanwezig, uitgezonderd crocidoliet
Asbestconcentratie	Laag (< 50%)
Afschermingsgraad van het gehele materiaal	Geheel of deels vrij aan de buitenlucht
Toestand van het materiaal	Licht beschadigd, licht verweerd. Intact materiaal type Pical – asbestboard of categorie III 'gebondenheid'

Beschrijving	mastiek ramen garage - buitenzijde
Omgeving	Buiten
Primaire drager	Wandopening verticaal (raam, deur, ...)
Asbestmateriaal	In-situ afwerkingslagen - Pasta, stopverf, voegsel, stopsel, vulsel, mastiek, kitten, ...
Bindmiddel van asbestmateriaal	Kitten, mastiek, pasta
Gebondenheid op basis van bindmiddel	Hecht
Hoeveelheid (gewicht - aantal)	<ul style="list-style-type: none">• 0,50 kg - 3 stuks
Totaal gewicht	1,50 kg
Eenvoudig bereikbaar	Ja
Bevestigingswijze	<ul style="list-style-type: none">• Verlijmd, ingegoten, versmeerd

- Zorg voor een veilig beheer. Vermijd het beschadigen van het asbestmateriaal. Controleer de toestand jaarlijks op wijzigingen.

- Eenvoudige handelingen: mag via doe-het-zelf of door werknemer(s) met opleidingsattest eenvoudige handelingen
Enkel door werknemer(s) met opleidingsattest, voorzichtig te verwijderen, in zijn geheel met schrijnwerk, ervoor zorgen dat er geen resten achterblijven.

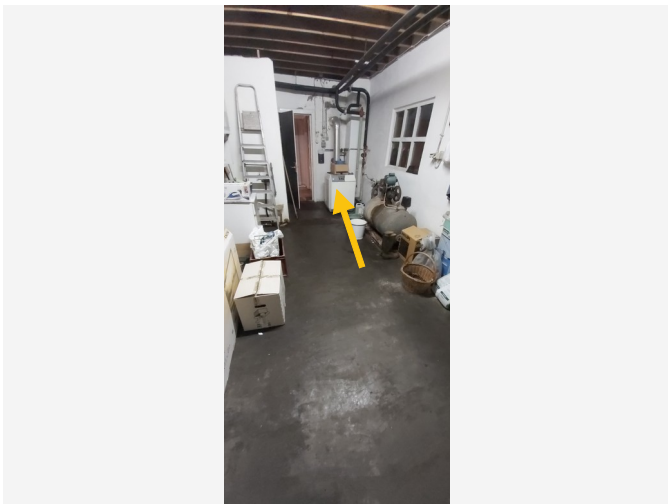
vermoedelijk asbesthoudende dichtingen/pakkingen in oude CV-ketel

Identificatiemethode	Redelijk vermoeden
Bindmiddel	Weinig of geen bindmiddel (textiel, bevlokkings, ...)
Gebondenheid bindmiddel	Niet-hechtgebonden

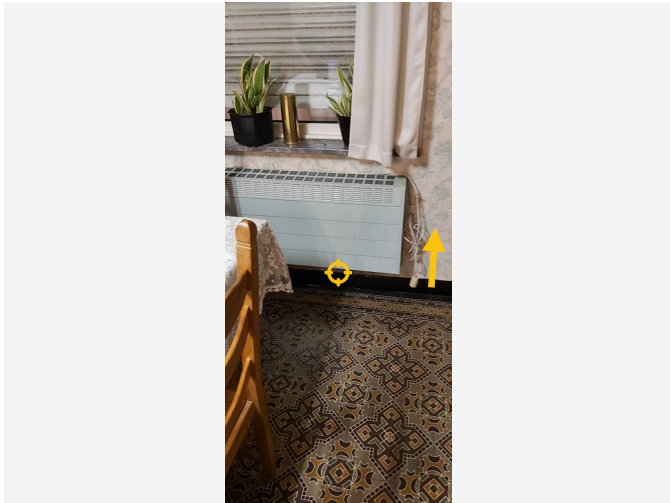
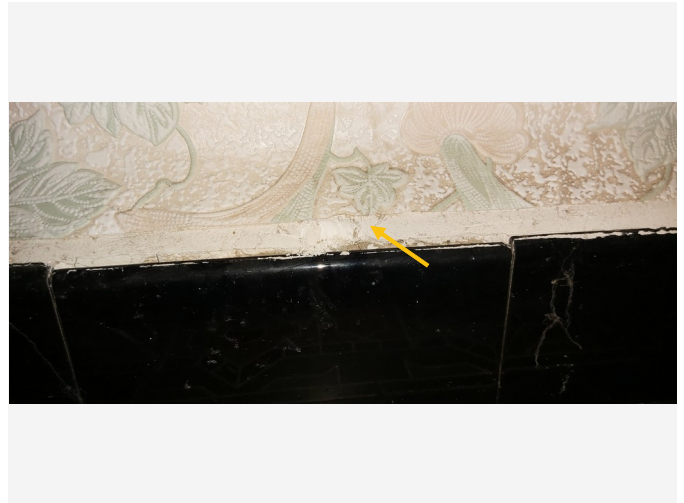
Fiche 11: bepleistering muren

Geen asbest

#	Type	Referentie	Resultaat
11.1	Mengmonster	01	Geen asbest

Beschrijving	beplesitering muren
Omgeving	Binnen
Primaire drager	Binnenwand
Bindmiddel van materiaal	Gips - kalk

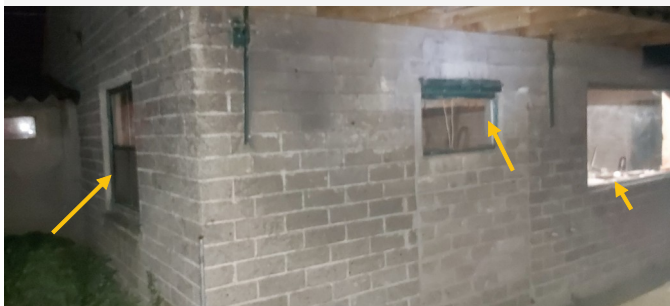
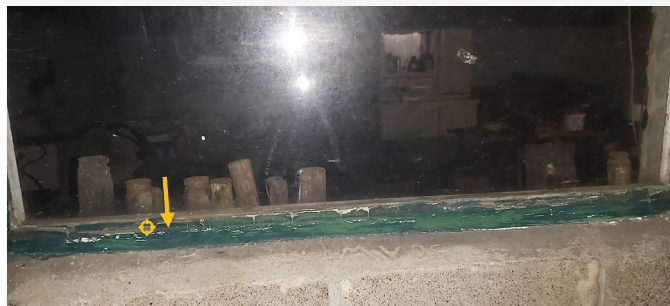
Geen asbest

#	Type	Referentie	Resultaat
12.1	Puntmonster	02	Geen asbest

Beschrijving	mastiek ramen bijgebouw achter
Omgeving	Buiten
Primaire drager	Wandopening verticaal (raam, deur, ...)
Bindmiddel van materiaal	Kitten, mastiek, pasta
