Asbestinventarisatetest

Pieter Ecrevissestraat 7, 9900 Eeklo

Attestnummer : 20231124-000221.000

Uitgegeven op : 24.11.2023

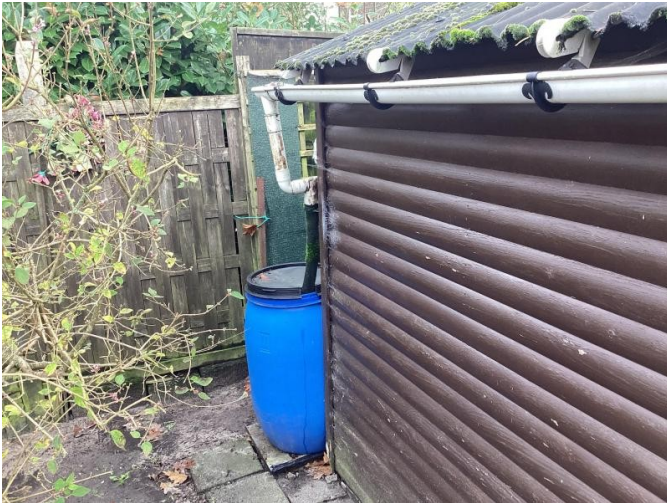
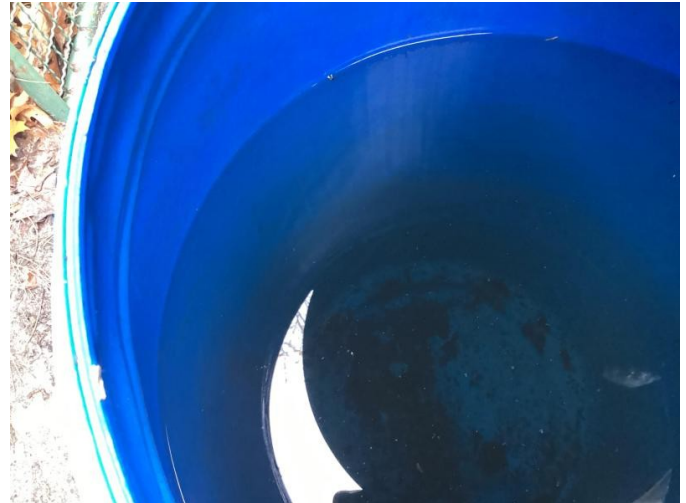
Dringend verwijderen

Beschrijving	Regenton
Type afvalstof	Betreft resten (contaminatie) van verwerking of beschadiging
Type resten (contaminatie)	<ul style="list-style-type: none">• Stof, deeltjes < 4 mm, flinters, gruis (vermengd in materiaal)
Besmette materialen	<ul style="list-style-type: none">• Sediment (dakgoot, afvoerbuï, regenwaterput, ...)• Waterbodem
Bron van de resten	Golfplaten op tuinhuis.
Omgeving	Buiten
Primaire drager	Schuin dak
Gebondenheid resten	Niet hecht
Hoeveelheid (gewicht - aantal)	<ul style="list-style-type: none">• 1,00 kg - 1 stuk
Totaal gewicht	1,00 kg
Eenvoudig bereikbaar	Ja
Identificatiemethode	Vaststelling zonder monstername

- Verwijder het asbestafval.

- Eenvoudige handelingen: mag via doe-het-zelf of door werknemer(s) met opleidingsattest eenvoudige handelingen
De eigenaar mag dit zelf verwijderen.

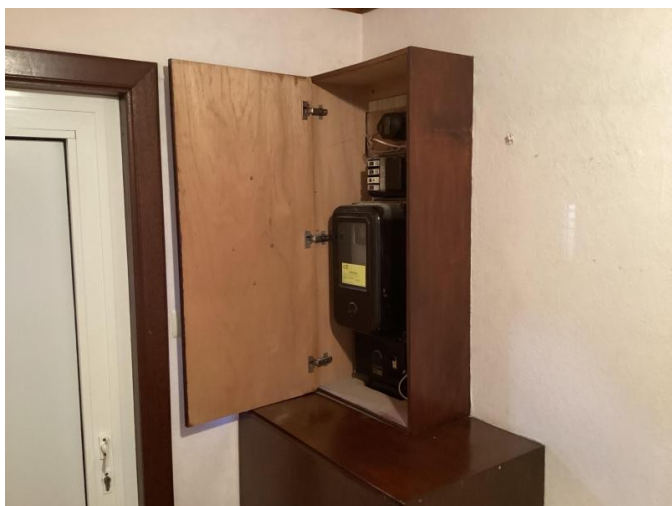
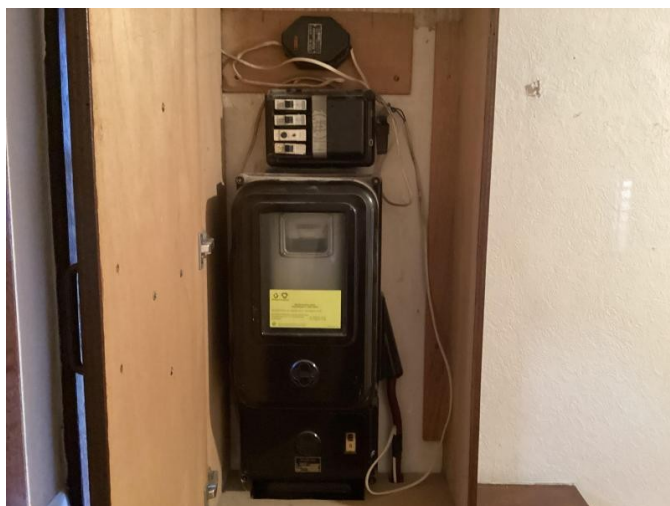
Het asbestmateriaal valt onder de mijlpaal van 2040.

Verwijderen

Eindbeoordeling materiaalrisico	Verhoogd materiaalrisico en/of verhoogde kans op vezelvrijgave
---------------------------------	--

Gebondenheid	Categorie 1: hechtgebonden in oorsprong
Asbestsoort (vezeltype)	Crocidoliet aanwezig
Asbestconcentratie	Laag (< 50%)
Afschermingsgraad van het gehele materiaal	Geheel of deels (ook) vrij aan de binnenlucht
Toestand van het materiaal	Licht beschadigd, licht verweerd. Intact materiaal type Pical – asbestboard of categorie III 'gebondenheid'

Beschrijving	Elektrische installaties
Omgeving	Binnen
Primaire drager	Binnenwand
Asbestmateriaal	Plaat, paneel, tablet - Type Bakeliet
Bindmiddel van asbestmateriaal	Kunststof of -hars
Gebondenheid op basis van bindmiddel	Hecht
Hoeveelheid (oppervlakte - dikte - aantal)	• 1,30 m ² - 1,00 cm - 1 stuk
Totaal volume	0,013 m ³
Eenvoudig bereikbaar	Ja
Bevestigingswijze	• Geschroefd
Identificatiemethode	Vaststelling zonder monsternamen

- Zorg voor een veilig beheer. Vermijd het beschadigen van het asbestmateriaal. Controleer de toestand jaarlijks op wijzigingen.

- Eenvoudige handelingen: enkel door erkend asbestverwijderaar
Deze toepassing wordt best verwijderd door een erkend asbestverwijderaar of elektricien. Aangezien dit veel te gevaarlijk is om als particulier zelf aan deze elektrische installaties te werken.

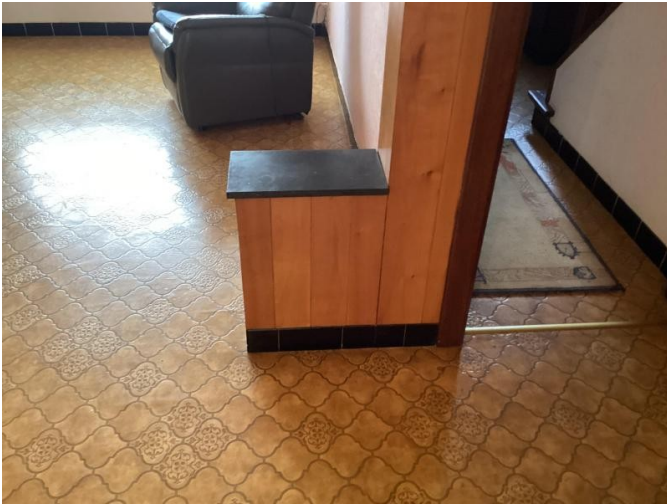
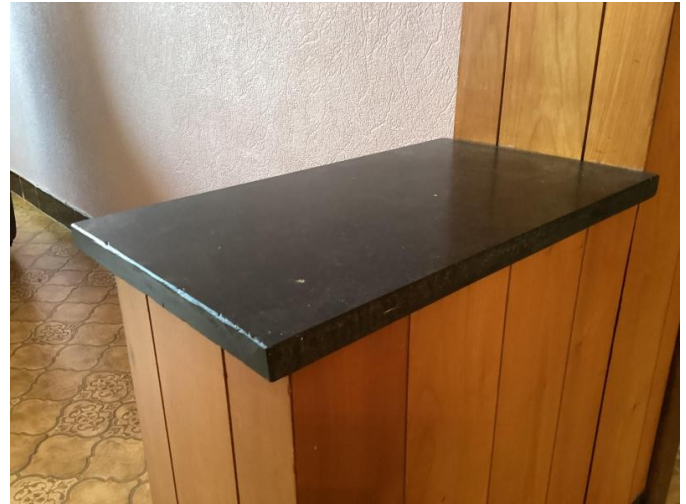
Het asbestmateriaal valt onder de mijlpaal van 2040.

Verwijderen

Eindbeoordeling materiaalrisico	Verhoogd materiaalrisico en/of verhoogde kans op vezelvrijgave
---------------------------------	--

Gebondenheid	Categorie 1: hechtgebonden in oorsprong
Asbestsoort (vezeltype)	Alleen chrysotiel
Asbestconcentratie	Laag (< 50%)
Afschermingsgraad van het gehele materiaal	Geheel of deels (ook) vrij aan de binnenlucht
Toestand van het materiaal	Matig beschadigd, matig verweerd

#	Type	Referentie	Resultaat
3.1	Puntmonster	29451/03	Chrysotiel

Beschrijving	Tablet
Omgeving	Binnen
Primaire drager	Wand vrijstaand (scheidingsmuur, ...)
Asbestmateriaal	Plaat, paneel, tablet - Type Massal
Bindmiddel van asbestmateriaal	Cement
Gebondenheid op basis van bindmiddel	Hecht
Hoeveelheid (oppervlakte - dikte - aantal)	• 0,50 m ² - 3,00 cm - 1 stuk
Totaal volume	0,015 m ³

- Zorg voor een veilig beheer. Vermijd het beschadigen van het asbestmateriaal. Controleer de toestand jaarlijks op wijzigingen.

- Eenvoudige handelingen: mag via doe-het-zelf of door werknemer(s) met opleidingsattest eenvoudige handelingen
De eigenaar mag dit zelf verwijderen zonder het materiaal te beschadigen of te breken.

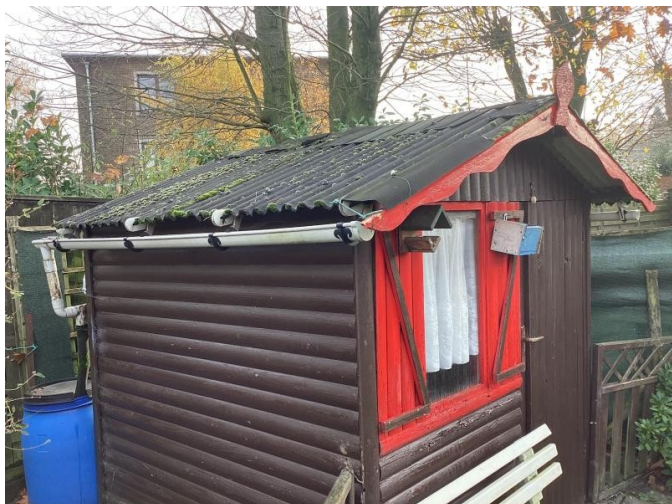
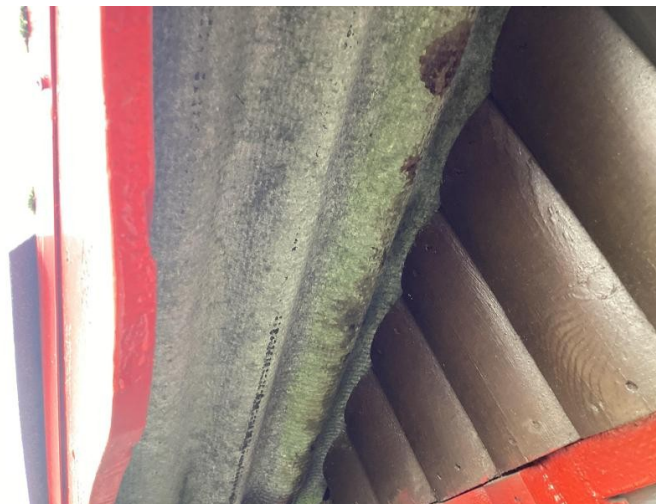
Het asbestmateriaal valt onder de mijlpaal van 2034.

Verwijderen

Eindbeoordeling materiaalrisico	Verhoogd materiaalrisico en/of verhoogde kans op vezelvrijgave
---------------------------------	--

Gebondenheid	Categorie 1: hechtgebonden in oorsprong
Asbestsoort (vezeltype)	Crocidoliet aanwezig
Asbestconcentratie	Laag (< 50%)
Afschermingsgraad van het gehele materiaal	Geheel of deels vrij aan de buitenlucht
Toestand van het materiaal	Matig beschadigd, matig verweerd

Beschrijving	Golfplaten
Omgeving	Buiten
Primaire drager	Schuin dak
Asbestmateriaal	Dak- en gevelbekleding - Golfplaat
Bindmiddel van asbestmateriaal	Cement
Gebondenheid op basis van bindmiddel	Hecht
Hoeveelheid (oppervlakte - aantal)	• 5,00 m ² - 1 stuk
Totale oppervlakte	5,00 m ²

Eenvoudig bereikbaar	<p>Nee</p> <ul style="list-style-type: none"> • Het asbestmateriaal is bedekt (uitgezonderd laag verf, coating, behang, kunststof, textiel) en het wegnemen van het bedekkende materiaal kan niet zonder het bedekkende materiaal te beschadigen. • Verwijdering tast de bouwkundige integriteit aan.
Bevestigingswijze	<ul style="list-style-type: none"> • Onbekend
Identificatiemethode	Vaststelling zonder monsternamen
Destructieve handeling voor identificatie	Nee
Opmerking	De cementen golfplaten bevinden zich onder een laag roofing.

- Zorg voor een veilig beheer. Vermijd het beschadigen van het asbestmateriaal. Controleer de toestand jaarlijks op wijzigingen.
- Hemelwater dat afspoelt van asbestcement daken of gevels kan asbestdeeltjes bevatten. Gebruik het enkel voor gesloten circuits (bv. spoelen toiletten). Reinig na het vervangen van het dak of de gevel de dakgoten en regenwaterput of -ton om asbesthoudend sediment of slib te verwijderen

- Eenvoudige handelingen: mag via doe-het-zelf of door werknemer(s) met opleidingsattest eenvoudige handelingen
De eigenaar mag dit zelf verwijderen. Mits de nodige voorschriften na te leven en het materiaal niet verder te beschadigen of te breken.

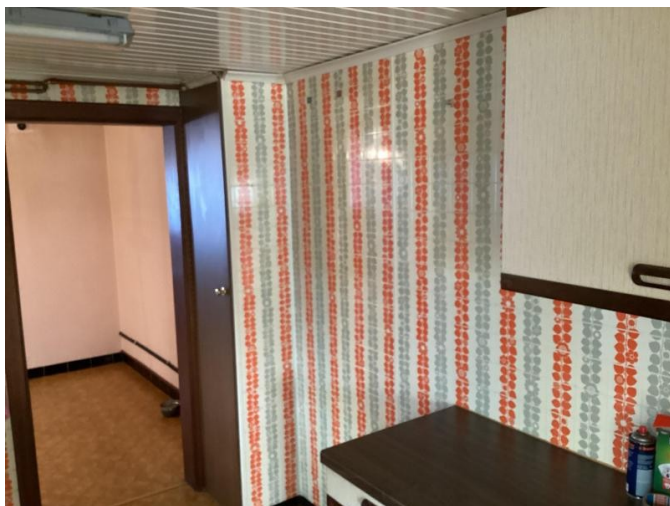
In de keuken zijn er aan de muren houten wandplaten gebruikt. Ik weet dus niet welk materiaal hier achter zit. Als ook de muren van de badkamer zijn volledig bezet.

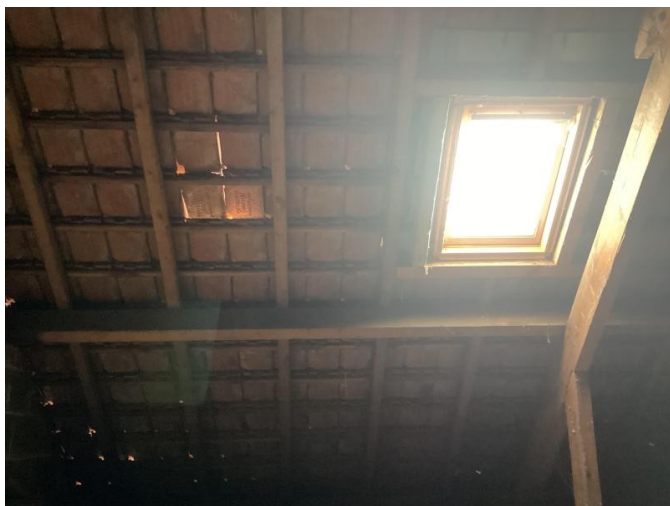
Er is geen onderdak aanwezig.

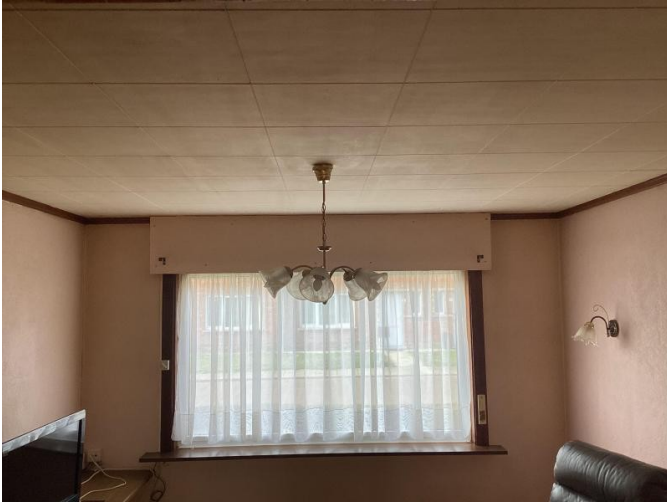
Op de beneden verdieping zijn er valse plafonds aanwezig. Uiteraard weet ik niet welke materialen hier achter zitten. Als ook het plafond in de badkamer is valse plafond.

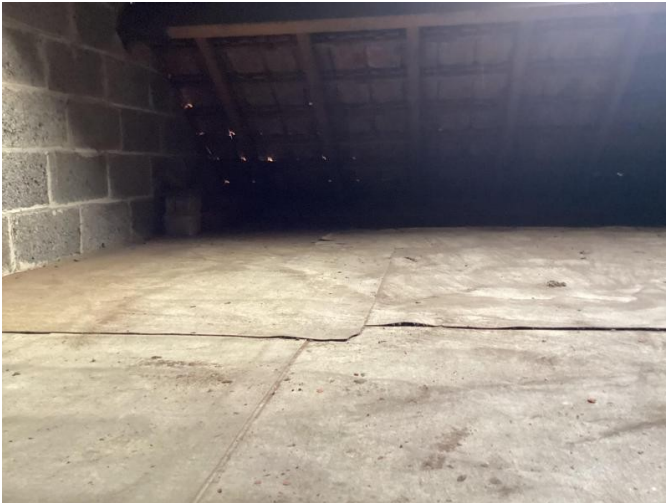
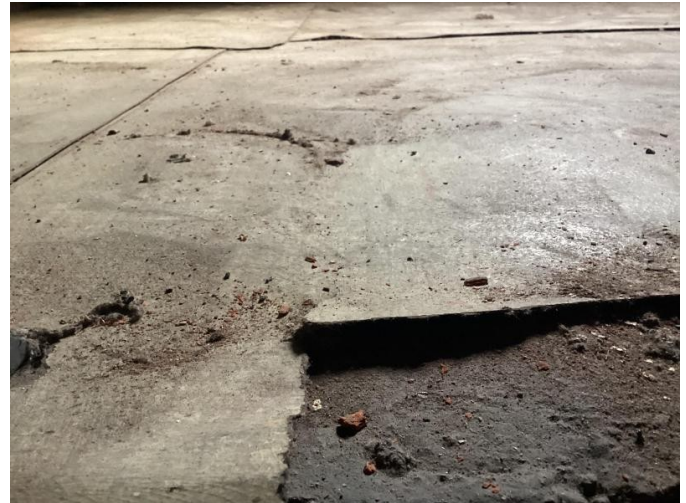
Fiche 8: Vloerzeil zolder

Geen asbest

#	Type	Referentie	Resultaat
8.1	Puntmonster	29451/07	Geen asbest

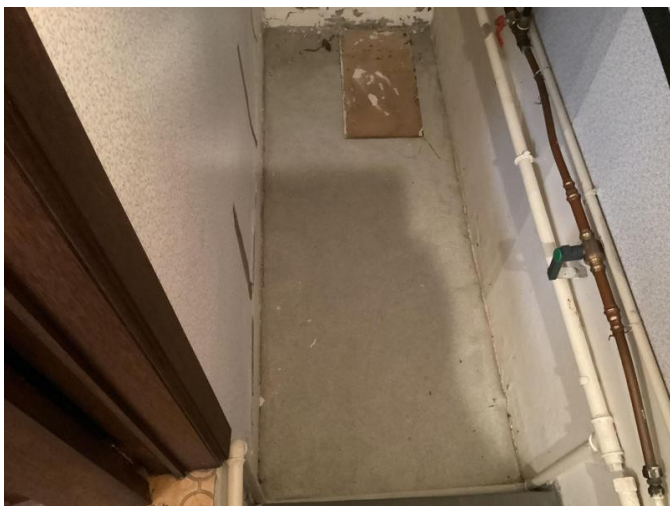
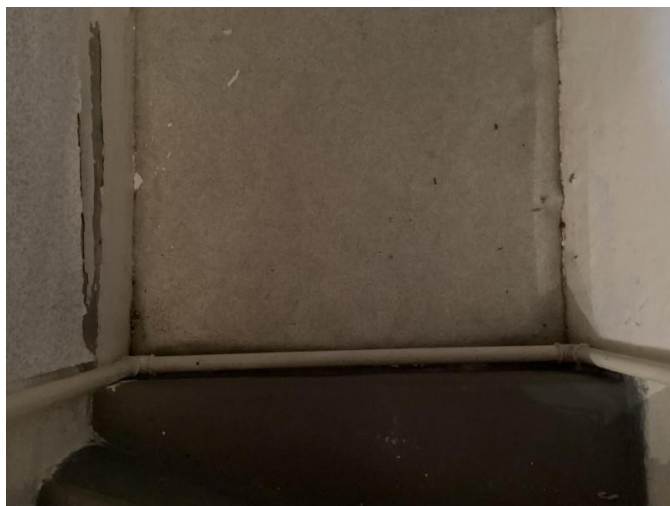
Fiche 9: Vloerzeil kelder

Geen asbest

#	Type	Referentie	Resultaat
9.1	Puntmonster	29451/06	Geen asbest

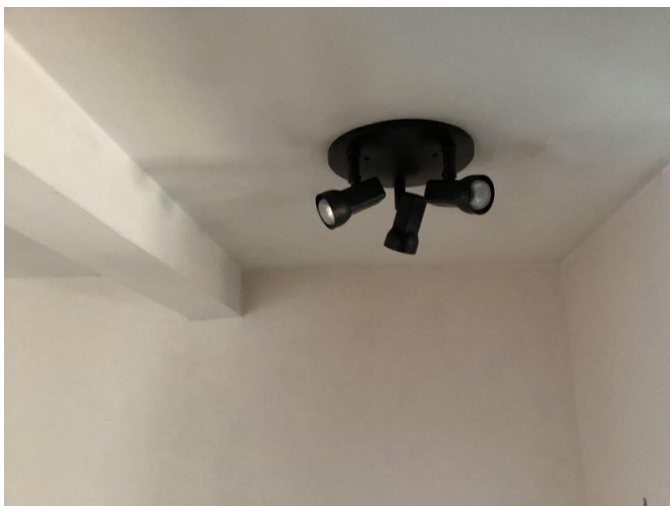
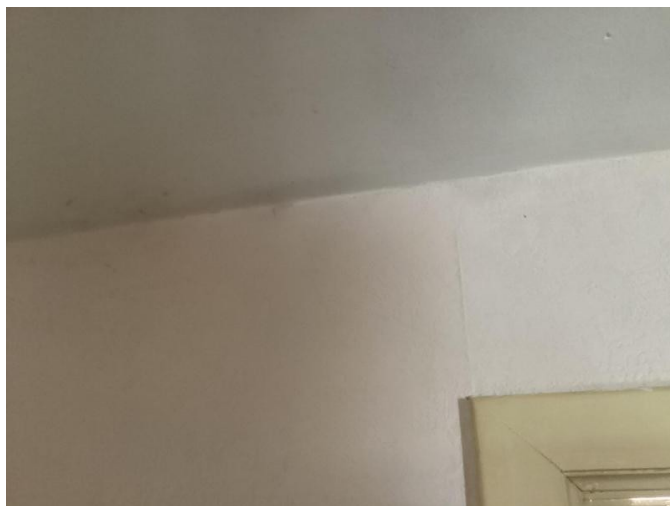
Fiche 10: Pleisterwerk plafonds

Geen asbest

#	Type	Referentie	Resultaat
10.1	Mengmonster	29451/02	Geen asbest

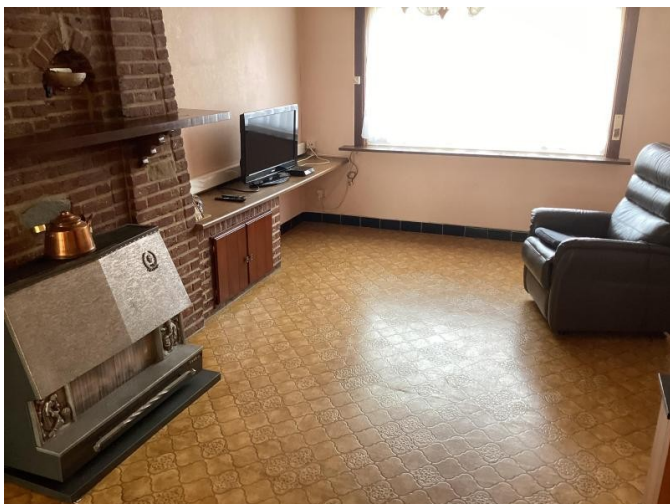
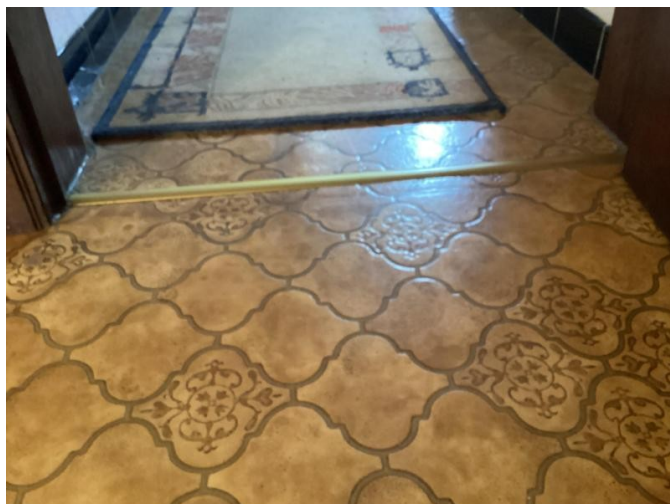
Fiche 11: Vloerzeil

Geen asbest

#	Type	Referentie	Resultaat
11.1	Puntmonster	29451/04	Geen asbest

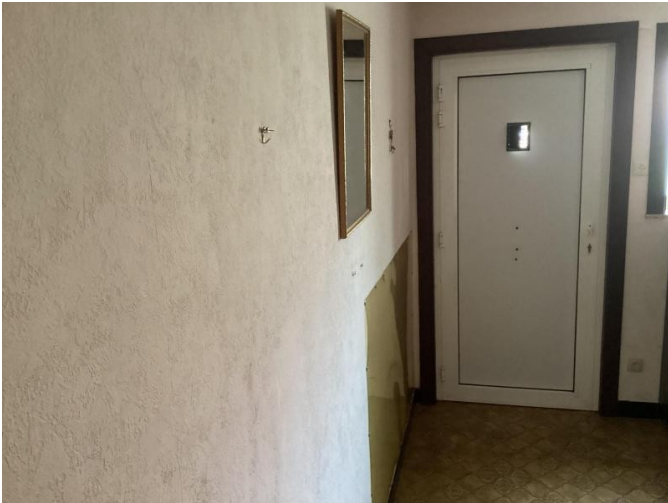
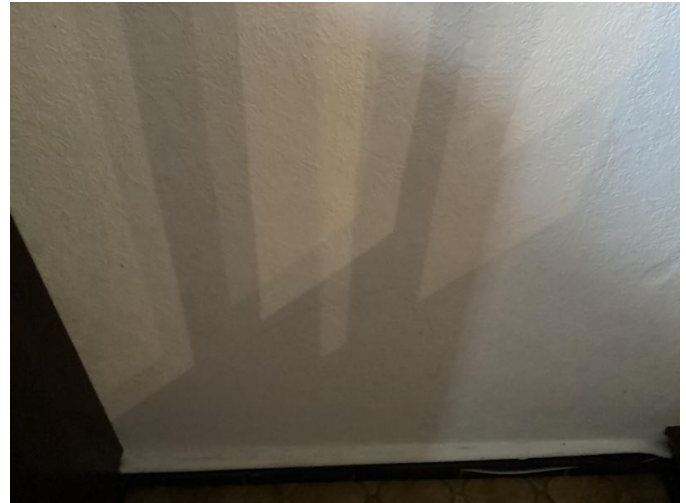
Geen asbest

#	Type	Referentie	Resultaat
12.1	Mengmonster	29451/01	Geen asbest

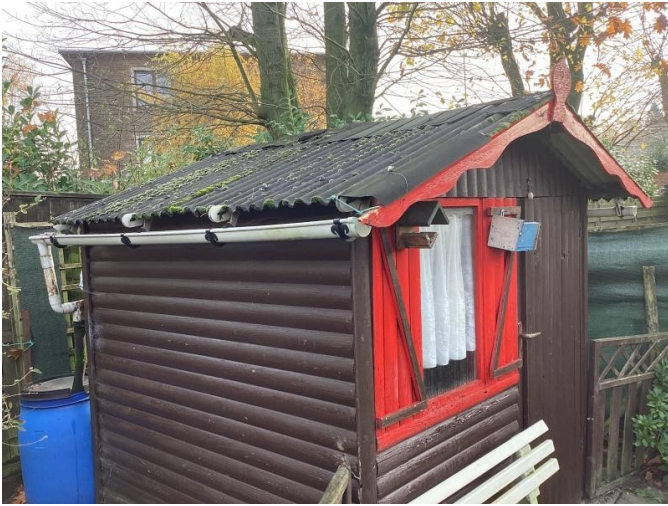
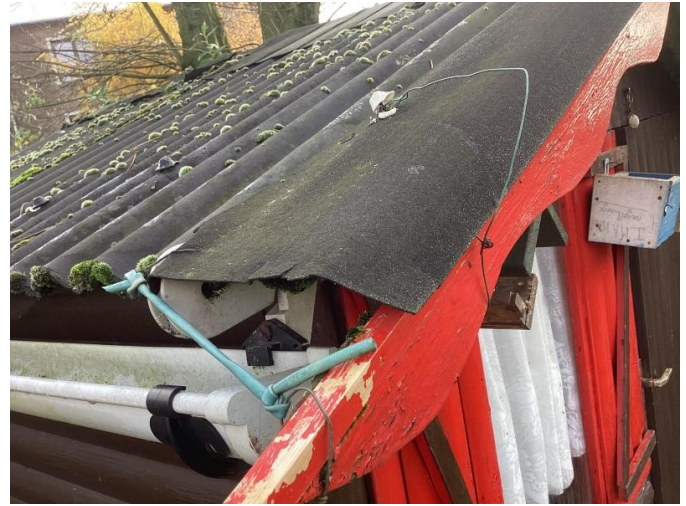
Fiche 13: Roofing op golfplaten

Geen asbest

#	Type	Referentie	Resultaat
13.1	Puntmonster	29451/05	Geen asbest

Gebondenheid op basis van bindmiddel	Hecht
Hoeveelheid (oppervlakte - aantal)	• 1,50 m ² - 1 stuk
Totale oppervlakte	1,50 m ²
Identificatiemethode	Vaststelling met monstername
Destructieve handeling voor identificatie	Nee
Opmerking	Mogelijk kan er contaminaties opgetreden aangezien de roofing op asbesthoudende golfplaten zijn gelegd. En er dus asbestvezels op de roofing is terecht gekomen

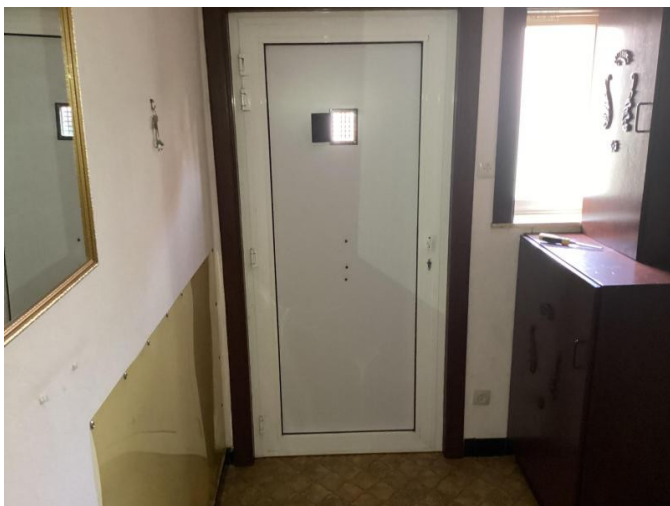
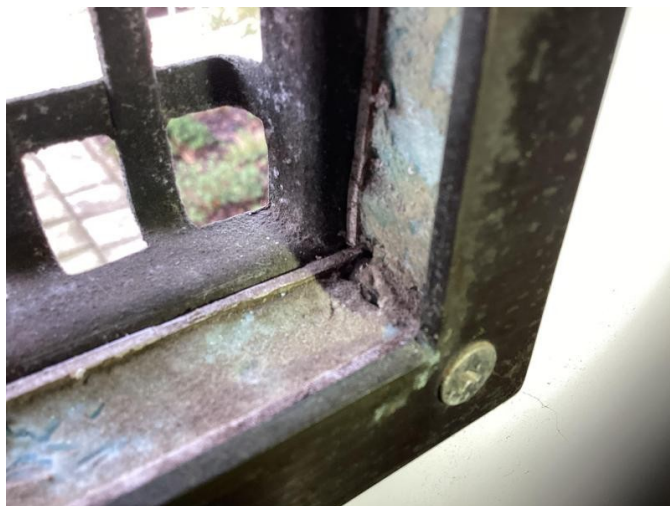
Geen asbest

Beschrijving	Plaat in voordeur
Omgeving	Grenst aan binnen- en buitenlucht
Identificatiemethode	Vaststelling zonder monstername
Destructieve handeling voor identificatie	Nee
Opmerking	Na het kunnen vaststellen en bekijken van de indeling van de voordeur is zichtbaar dat deze bestaat uit twee aluminium platen met isolatie tussen.
