Asbestinventarisatetest

Patronagiestraat 43, 9950 Lievegem

Attestnummer : 20231005-000305.000

Niet-asbestveilig

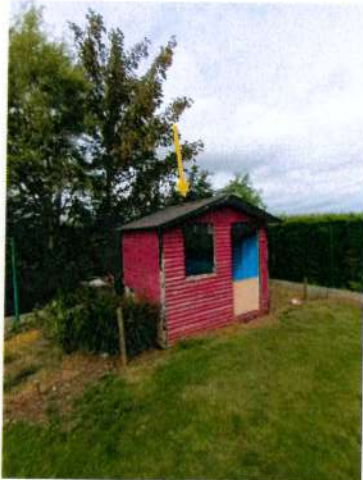
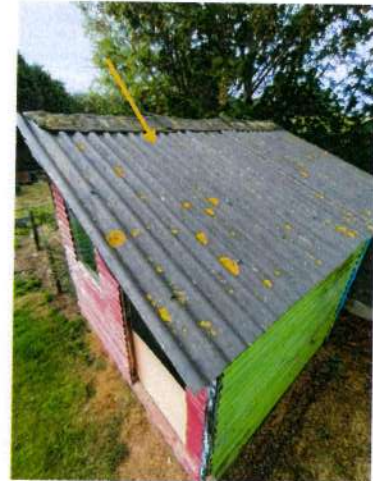
Fiche 1: Golfplaten – Tuinhuis

Het asbestmateriaal valt onder de mijlpaal van 2034.

Laag materiaalrisico en/of verlaagde kans op vezelvrijgave

Crocidoliet aanwezig

Licht beschadigd, licht verweerd. Intact materiaal type Pical – asbestboard of categorie III 'gebondenheid'

Golfplaten - Tuinhuis

Verwijderen

- Verwijder dit asbestmateriaal zo snel mogelijk. Volg de toestand goed op.
- Hemelwater dat afspoelt van asbestcement daken of gevels kan asbestdeeltjes bevatten. Gebruik het enkel voor gesloten circuits (bv. spoelen toiletten). Reinig na het vervangen van het dak of de gevel de dakgoten en regenwaterput of -ton om asbesthoudend sediment of slib te verwijderen

Verwijder de materialen één voor één bij voorkeur manueel. Handwerktuigen of in laatste instantie traagdraaiend gereedschap kunnen ook gebruikt worden.

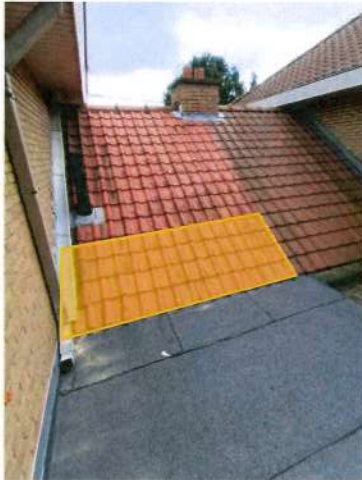
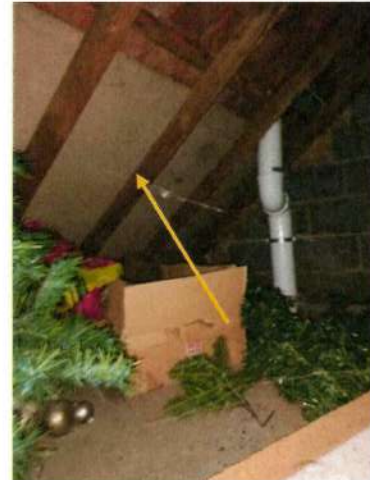
Fiche 2: Onderdakplaten - Hellend dak - Garage

Het asbestmateriaal valt onder de mijlpaal van 2040.

Eindbeoordeling materiaalrisico Laag materiaalrisico en/of verlaagde kans op vezelvrijgave

Gebondenheid	Categorie 1: hechtgebonden in oorsprong
Asbestsoort (vezeltype)	Crocidoliet aanwezig
Asbestconcentratie	Laag (< 50%)
Afschermingsgraad van het gehele materiaal	Geheel of deels (ook) vrij aan de binnenlucht
Toestand van het materiaal	Onbeschadigd, niet verweerd

Asbestmateriaal	Plaat, paneel, tablet - Type Menuiserie
Bindmiddel van asbestmateriaal	Cement
Gebondenheid op basis van bindmiddel	Hecht
Hoeveelheid (oppervlakte - dikte - aantal)	• 2,80 m ² - 0,30 cm - 1 stuk
Totaal volume	0,008 m ³
Eenvoudig bereikbaar	Ja
Bevestigingswijze	• Genageld, geniet
Identificatiemethode	Vaststelling zonder monsternamen
Destructieve handeling voor identificatie	Nee
Opmerking	Een heel klein deel van het schuine dak boven de garage is voorzien van onderdakplaten.

- Zorg voor een veilig beheer. Vermijd het beschadigen van het asbestmateriaal. Controleer de toestand jaarlijks op wijzigingen.

Verwijdering langs de buitenzijde, na tijdelijke verwijdering van de dakpannen. Zo zorgt men er voor dat er geen verontreiniging naar binnen toe ontstaat.

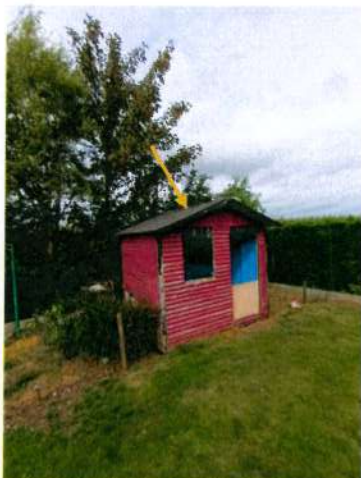
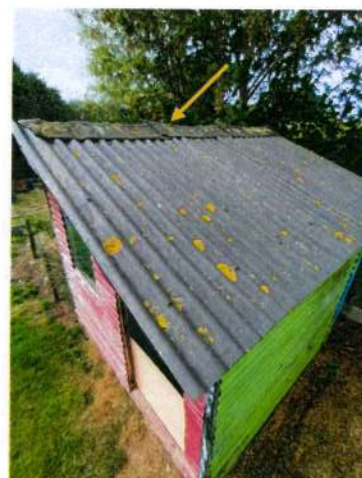
Fiche 3: Roofing - Schuin dak - Tuinhuis

Het asbestmateriaal valt onder de mijlpaal van 2040.

Eindbeoordeling materiaalrisico	Laag materiaalrisico en/of verlaagde kans op vezelvrijgave
---------------------------------	--

Gebondenheid	Categorie 1: hechtgebonden in oorsprong
Asbestsoort (vezeltype)	Crocidoliet aanwezig
Asbestconcentratie	Laag (< 50%)
Afschermingsgraad van het gehele materiaal	Geheel of deels vrij aan de buitenlucht
Toestand van het materiaal	Licht beschadigd, licht verweerd. Intact materiaal type Pical – asbestboard of categorie III 'gebondenheid'

Beschrijving	Roofing - Schuin dak - Tuinhuis
Omgeving	Buiten
Primaire drager	Schuin dak
Asbestmateriaal	Dak- en gevelbekleding - Roofing

- Zorg voor een veilig beheer. Vermijd het beschadigen van het asbestmateriaal. Controleer de toestand jaarlijks op wijzigingen.

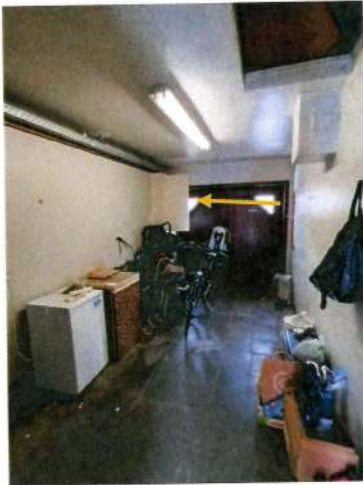
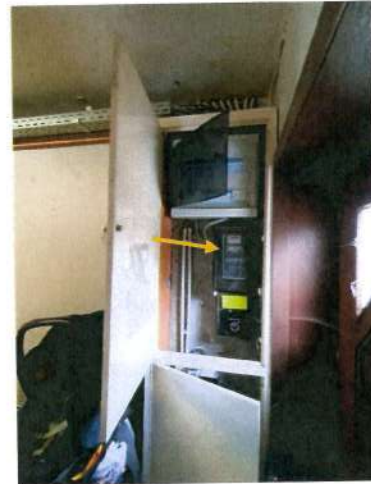
Het asbestmateriaal valt onder de mijlpaal van 2040.

Eindbeoordeling materiaalrisico	Zeer laag materiaalrisico en/of zeer lage kans op vezelvrijgave
---------------------------------	---

Gebondenheid	Categorie 1: hechtgebonden in oorsprong
Asbestsoort (vezeltype)	Crocidoliet aanwezig
Asbestconcentratie	Laag (< 50%)
Afschermingsgraad van het gehele materiaal	Stootvaste afscherming of omkasting
Toestand van het materiaal	Onbeschadigd, niet verweerd

Beschrijving	Bakeliet - Elektrische elementen - Woning
Omgeving	Binnen
Primaire drager	Communicatie en elektrische infrastructuur en uitrusting
Asbestmateriaal	Plaat, paneel, tablet - Type Bakeliet
Bindmiddel van asbestmateriaal	Kunststof of -hars
Gebondenheid op basis van bindmiddel	Hecht

- Zorg voor een veilig beheer. Vermijd het beschadigen van het asbestmateriaal. Controleer de toestand jaarlijks op wijzigingen.

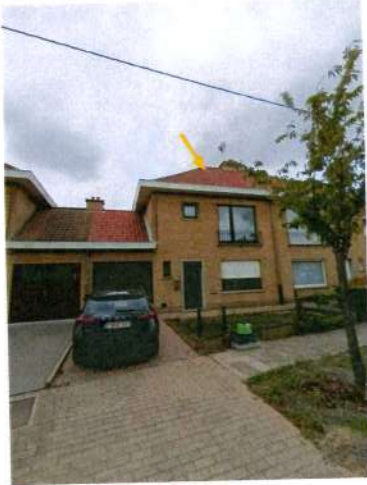
Fiche 5: Zolder-Woning

Tijdelijke beperking

Reden: Er is geen volledige risicobeoordeling mogelijk

Uitleg van de asbestdeskundige: Zolder niet toegankelijk wegens vloer afgewerkt met isolatiemateriaal. Luik kan niet volledig geopend worden en als dit mogelijk zou zijn, is het een klein gat om door te kunnen. Via het platte dak van de woning, naar het schuin dak van de woning kunnen gaan om het onderdak te controleren. Er is geen onderdak aanwezig op zolder.

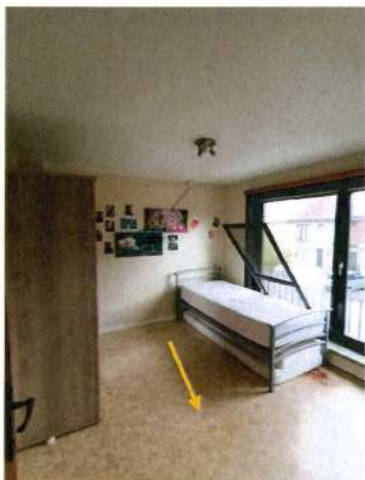
Fiche 6: Vinyl - Vloer - Woning

Het vloerzeil/tapijt zelf is niet-asbestverdacht (Jute onderlaag / flexibel met plastic onderlaag vloerzeil). Geen onderzoek gepleegd naar eventuele verdachte onderliggende (lijm)lagen, daar tapijtvloeren/vloerzeilen intact waren op het bezoek (Zoals in slaapkamers) (Conform opdracht). Als u oudere lijm of verdachte onderliggende lagen tegenkomt, laat dan eerst een staal uitvoeren alvorens eventuele werken verder te zetten.

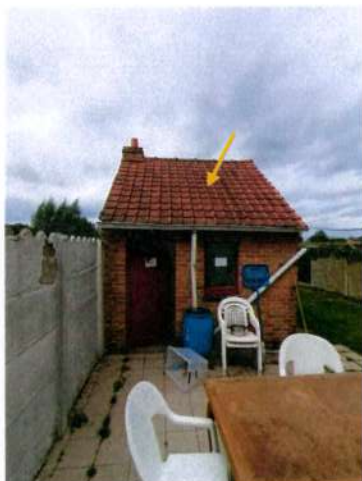
Fiche 7: Geen verdachte materialen – Bijgebouw

Deze constructie is volledig opgebouwd uit niet-asbestverdachte materialen.

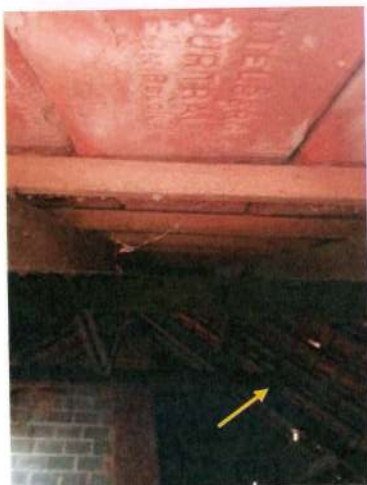
Fiche 8: Onderdakplaten - Hellend dak - Woning

Dakpan opgehoften en een foto kunnen nemen van de zolder. Geen onderdak te inspecteren op foto.

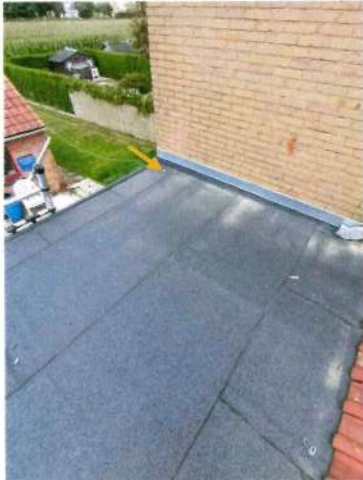
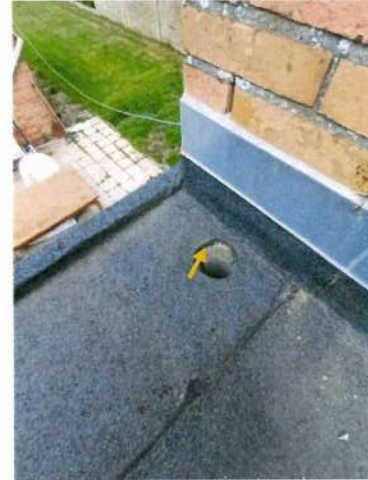
Fiche 9: Bitumen - Plat dak - Keuken

Geen asbest

#	Type	Referentie	Resultaat
9.1	Puntmonster	76823-5	Geen asbest

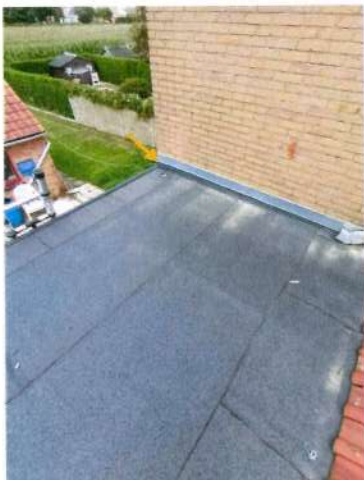
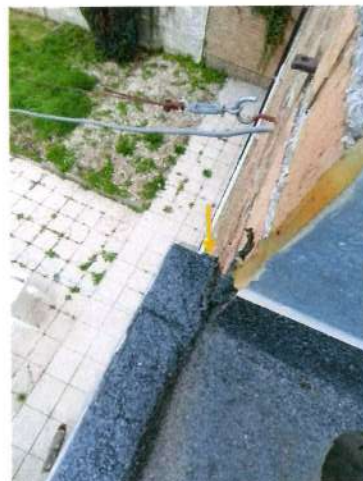
Fiche 10: Roofing - Plat dak - Keuken

Geen asbest

#	Type	Referentie	Resultaat
10.1	Puntmonster	76823-4	Geen asbest

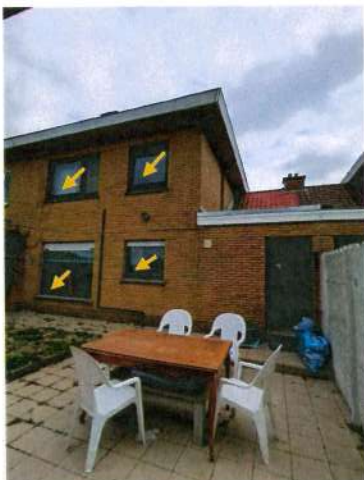
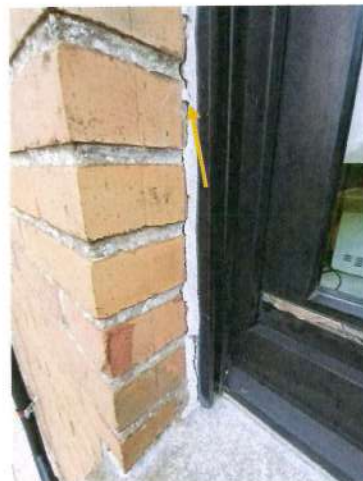
Fiche 11: Kit - Ramen - Extérieur

Geen asbest

#	Type	Referentie	Resultaat
11.1	Puntmonster	76823-3	Geen asbest

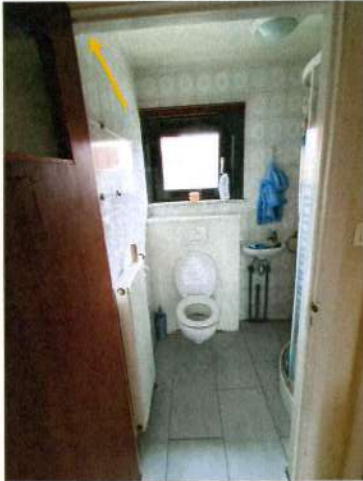
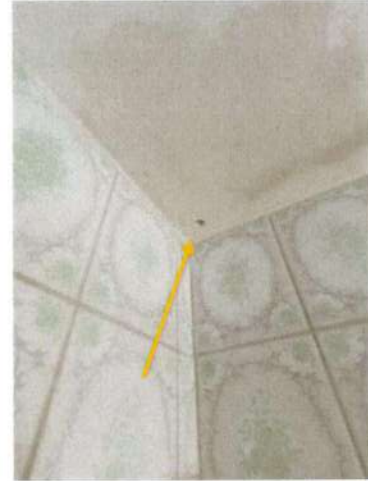
Fiche 12: Pleisterwerk - Plafonds - Woning

Geen asbest

#	Type	Referentie	Resultaat
12.1	Mengmonster	76823-2	Geen asbest

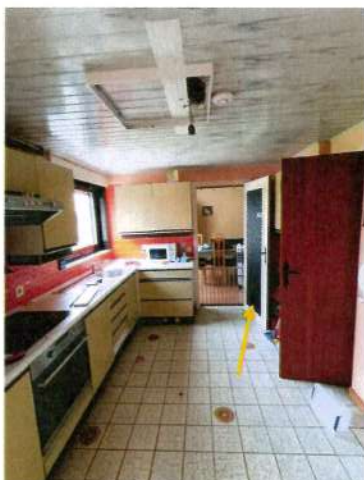
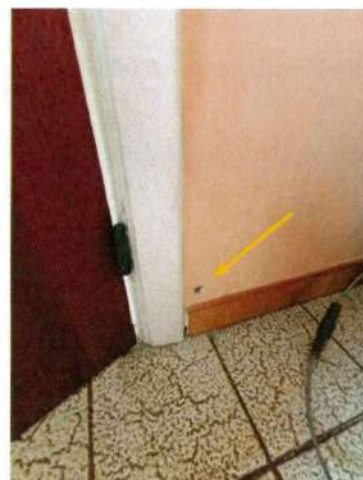
Fiche 13: Pleisterwerk - Muren - Woning

Geen asbest
