Asbestinventarisatetest

Stationsstraat 53/0004, 9950 Lievegem

Attestnummer : **20240814-000136.000**

Uitgegeven op : **14.08.2024**

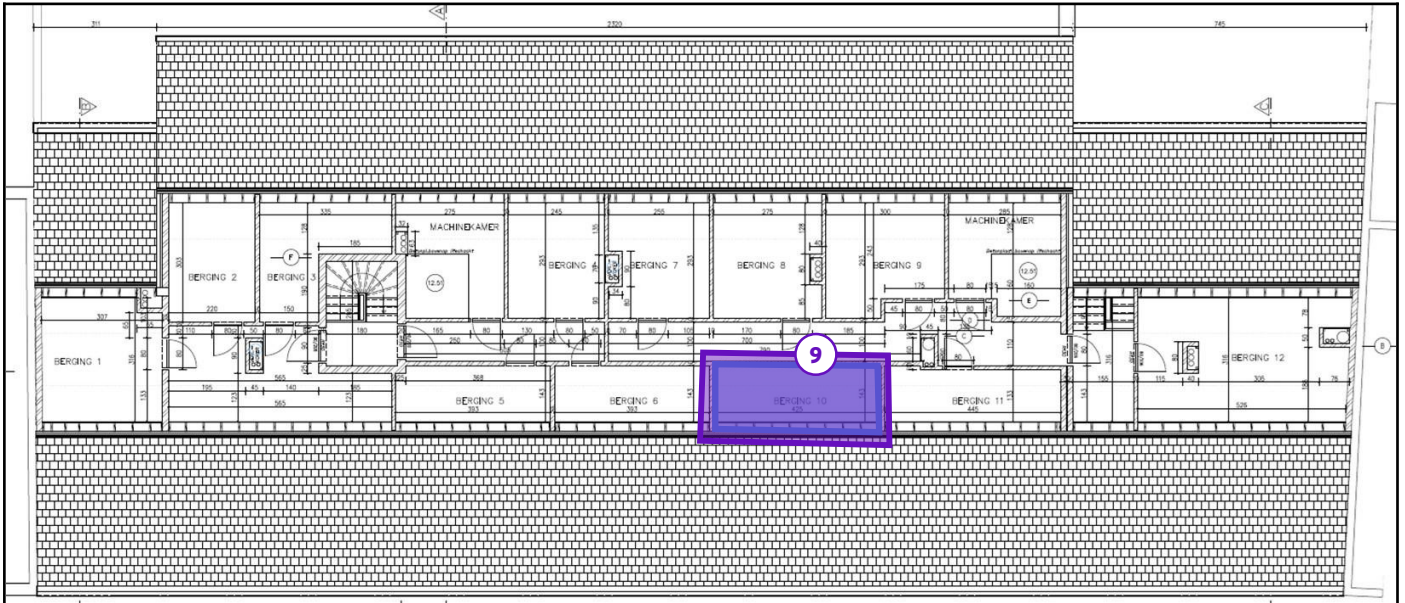
Plan 1.1: Berging 10 of 53/4

Beschrijving	Type	Actie
9. Berging 10 of 53/4	Advies	-

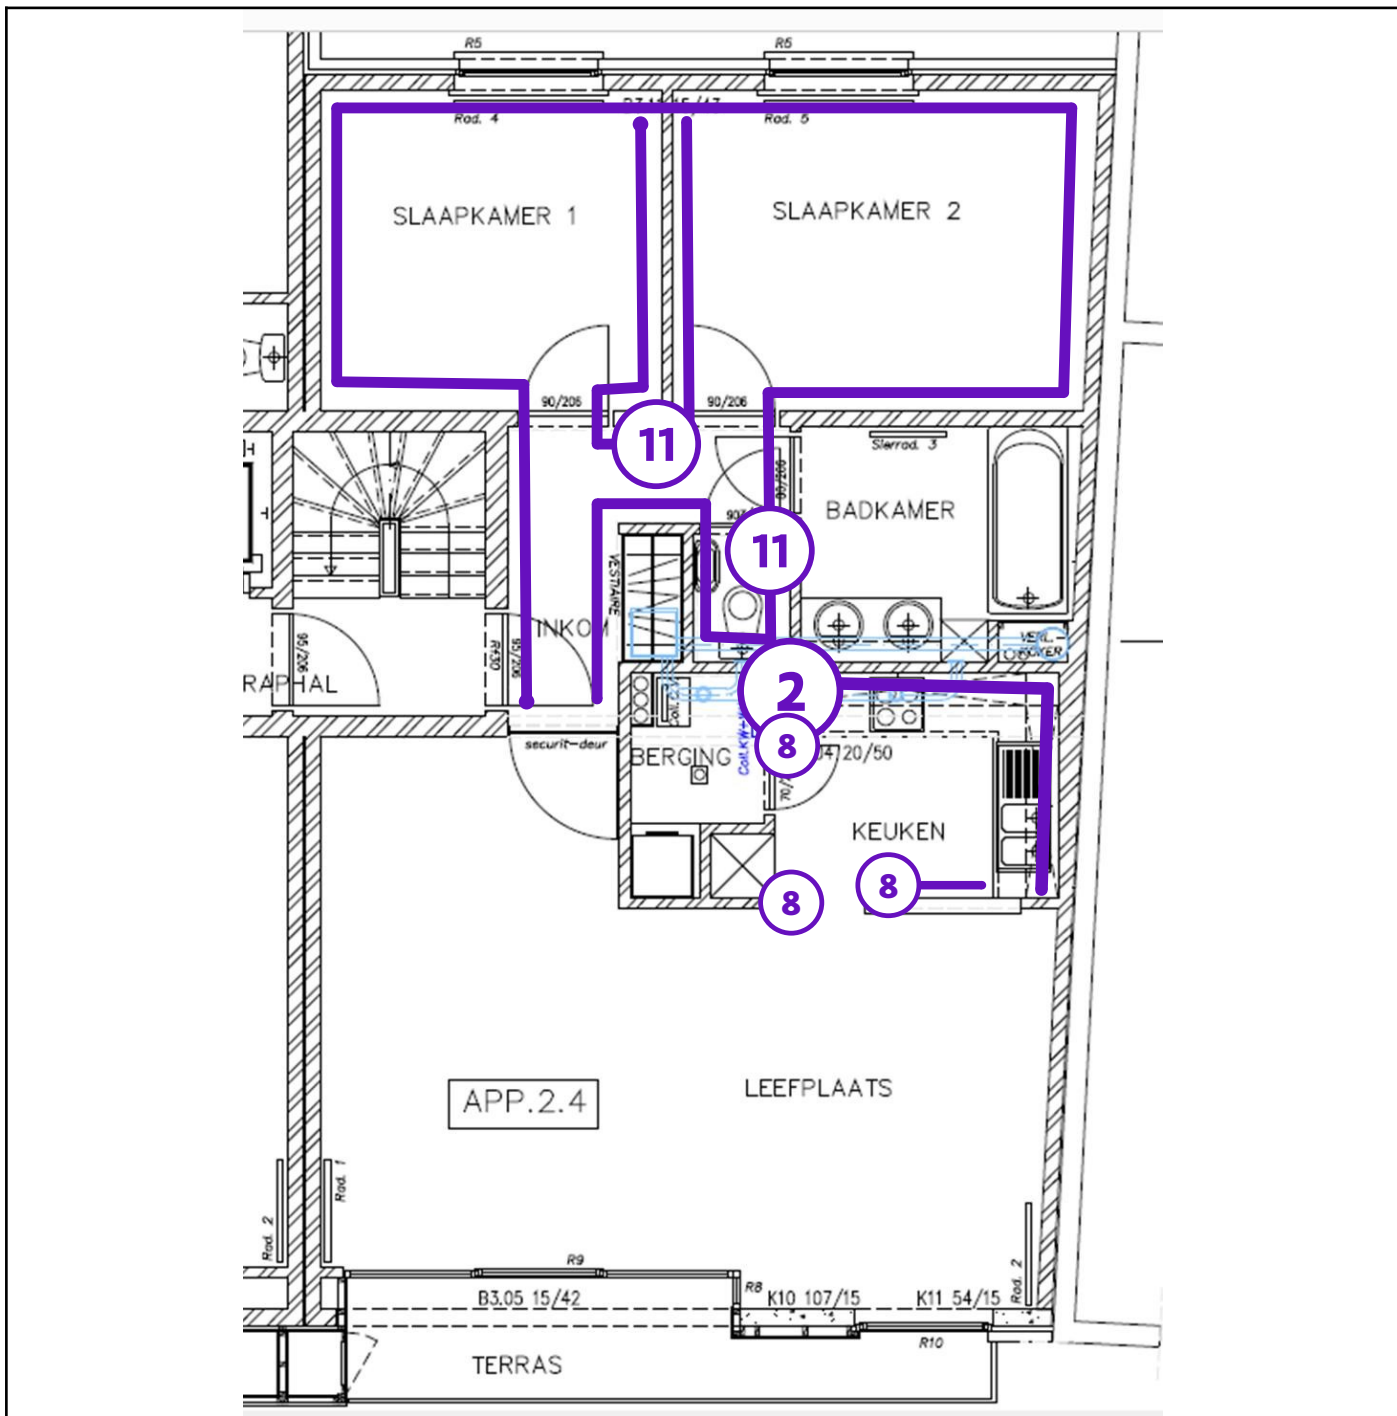
Plan 1.2: appartement 2.4

Beschrijving	Type	Actie
2. Lijm muurtegels keuken	Advies	-
8. Tegellijm plinten keuken	Advies	-

11. Tegelijm plinten inkom, wc, slaapkamers en badkamer	Advies	-
---	--------	---

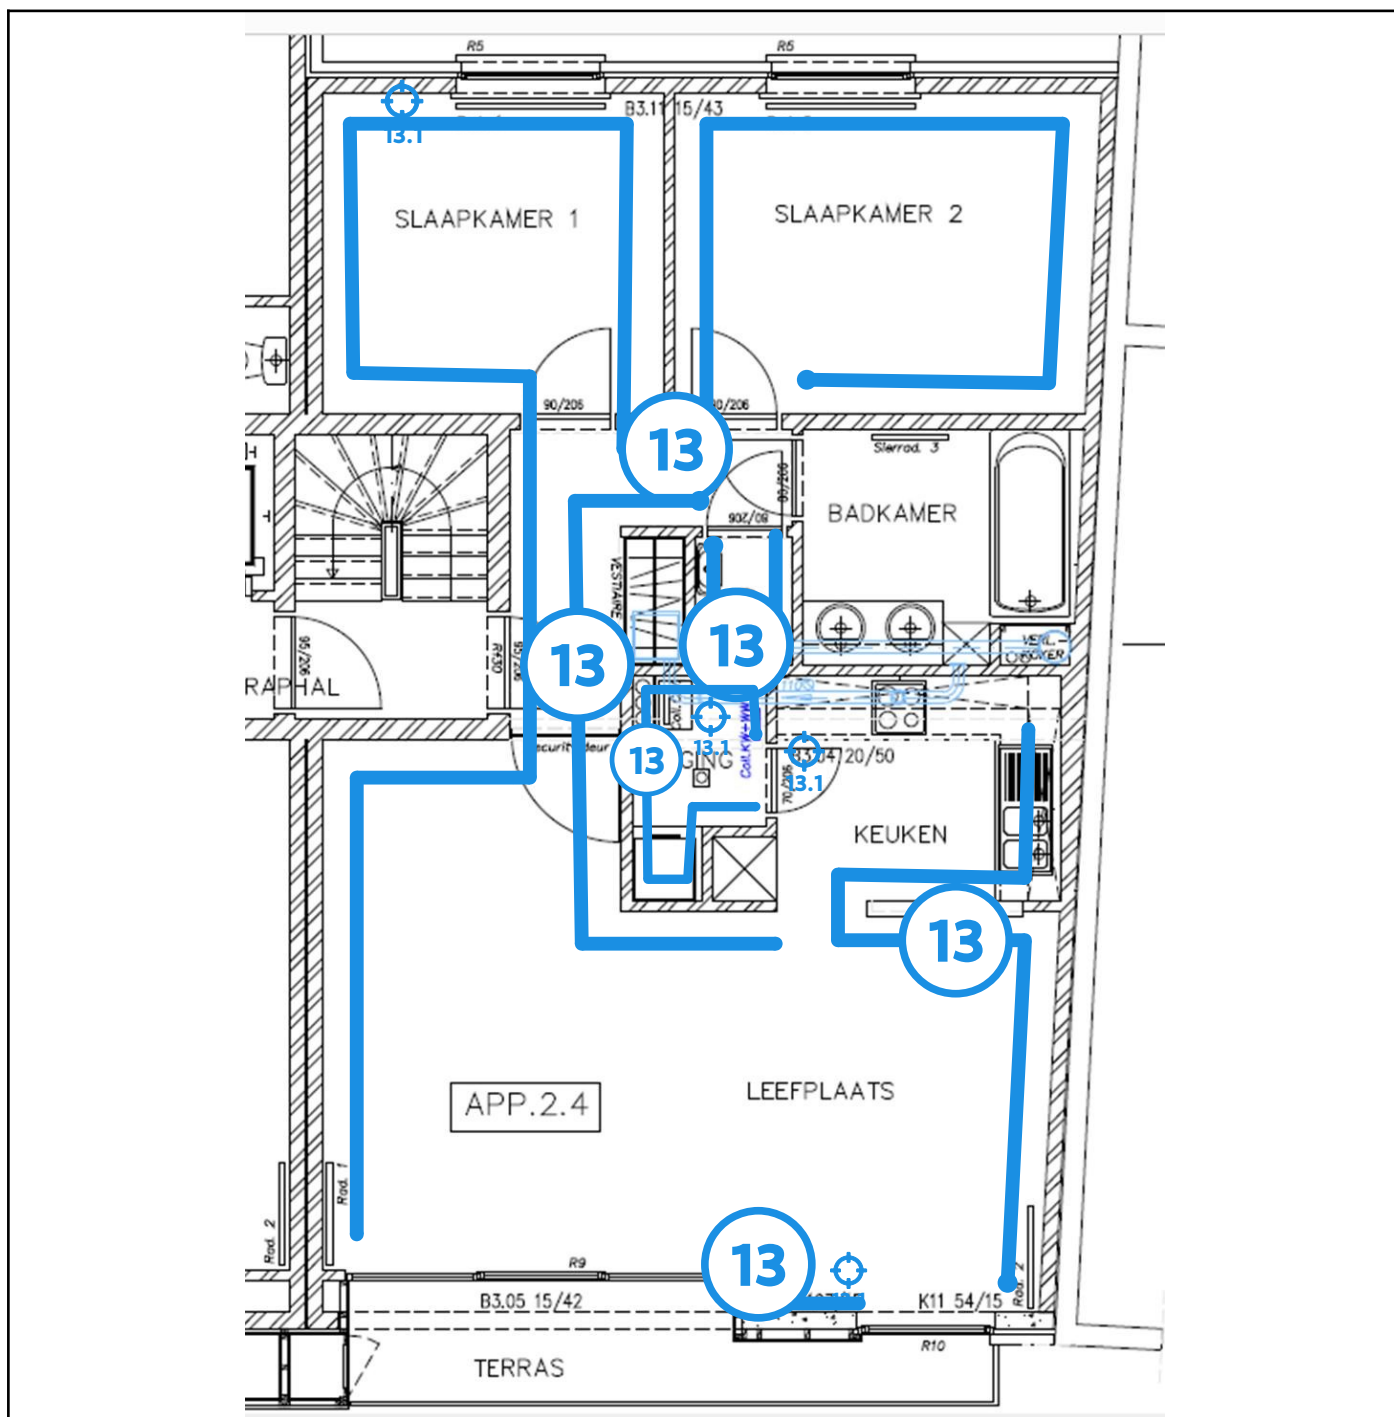
Plan 1.3: appartement 2.4

Beschrijving	Type	Actie
13. Pleisterwerk muren	Geen asbest	-
13.1 Code: M-01	Mengmonster	-

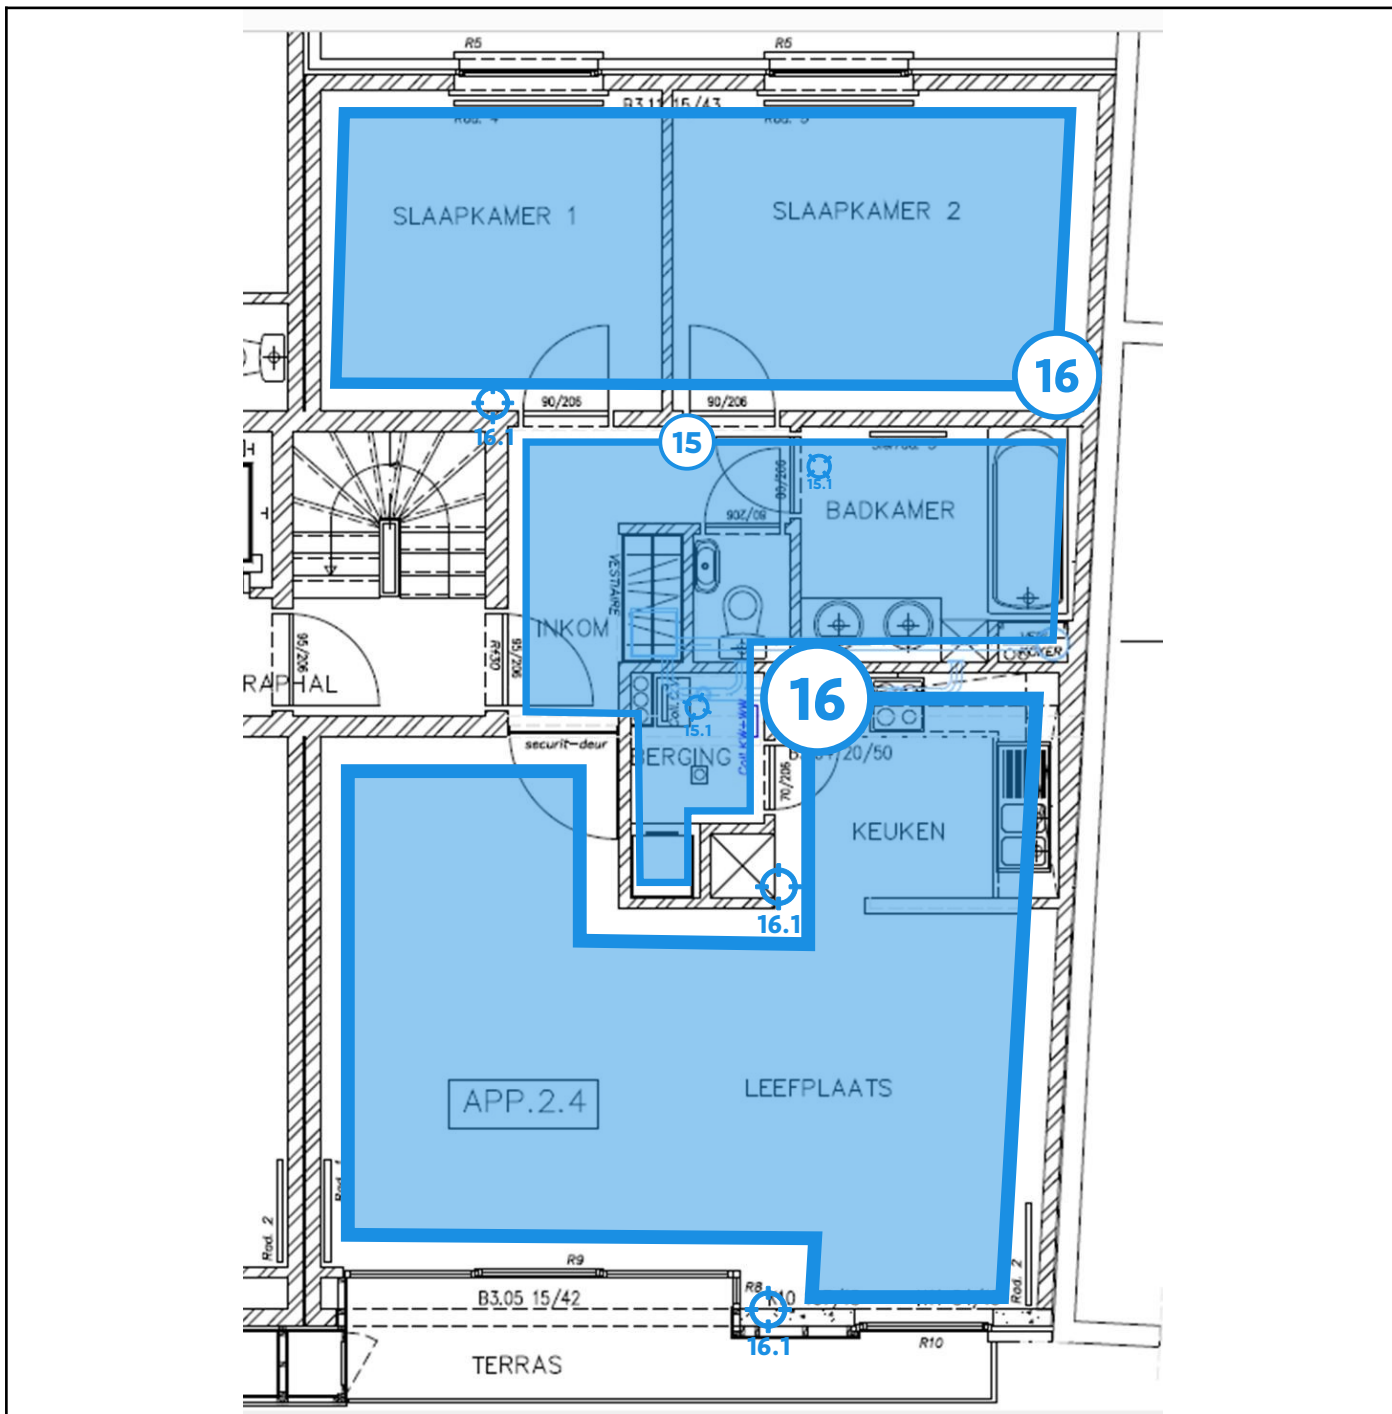
Plan 1.4: appartement 2.4

Beschrijving	Type	Actie
15. Pleisterwerk valse plafonds	Geen asbest	-
15.1 Code: M-03	Mengmonster	-

16. Pleisterwerk plafonds	Geen asbest	-
16.1 Code: M-02	Mengmonster	-

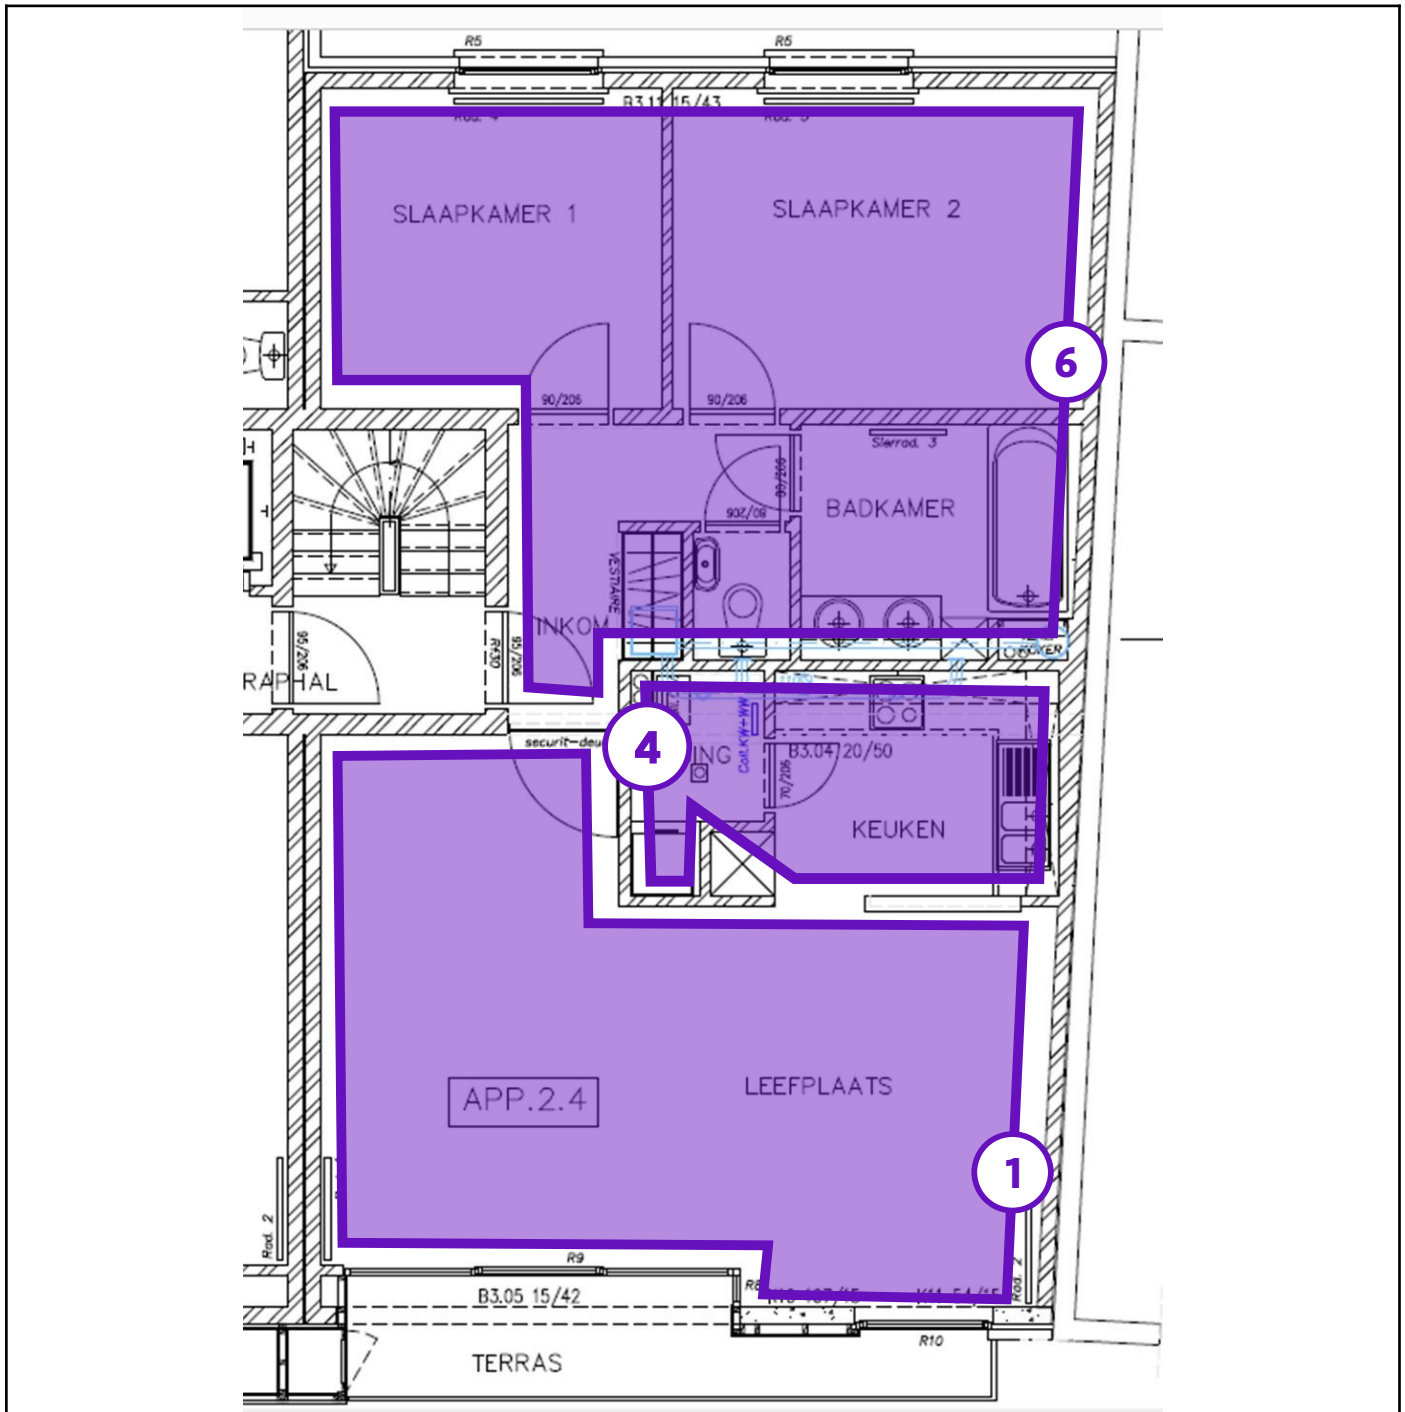
Plan 1.5: appartement 2.4

Beschrijving	Type	Actie
1. Lijm parketvloer living	Advies	-
4. Tegellijm vloer keuken	Advies	-

6. Tegelijk vloer inkom, wc, slaapkamers, badkamer	Advies	-
--	--------	---

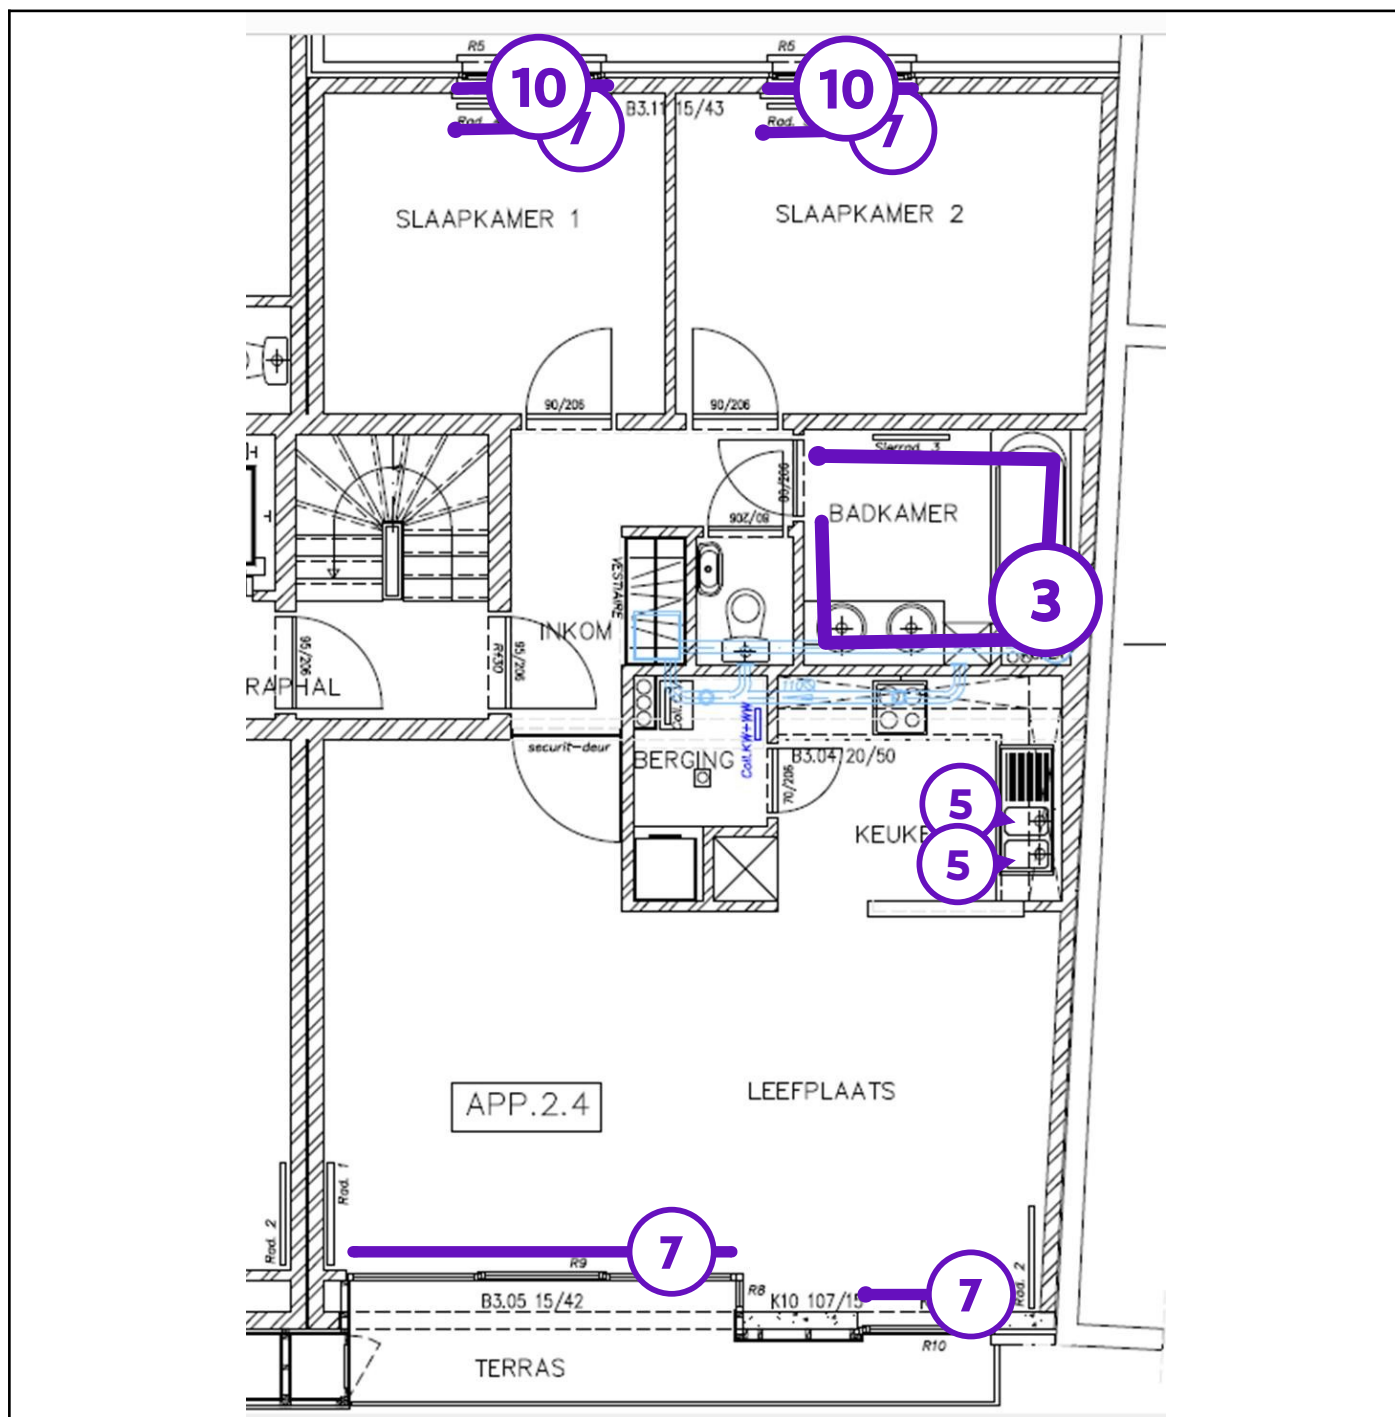
Plan 1.6: appartement 2.4

Beschrijving	Type	Actie
3. Lijm muurtegels badkamer	Advies	-
5. Druiprubber keukenaanrecht	Advies	-

7. Afdichting buitenramen en deuren	Advies	-
10. Vensterbanken	Advies	-

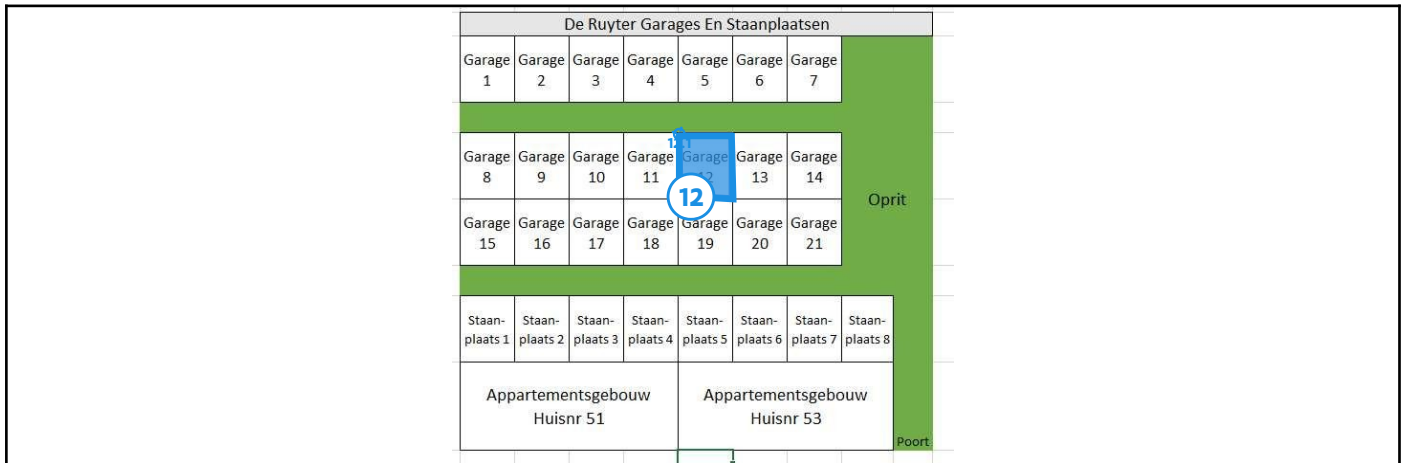
Plan 2.1: Grondplan garages

Beschrijving	Type	Actie
12. Roofing plat dak garage	Geen asbest	-
12.1 Code: M-04	Puntmonster	-

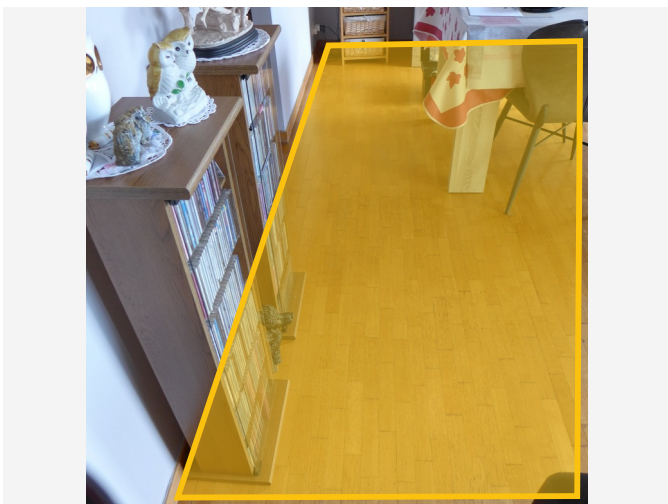
In de living ligt een parketvloer die onbeschadigd is. De lijm is dus niet te onderzoeken.

Identificatiemethode	Niet mogelijk omdat er geen schade aanwezig is.
----------------------	---

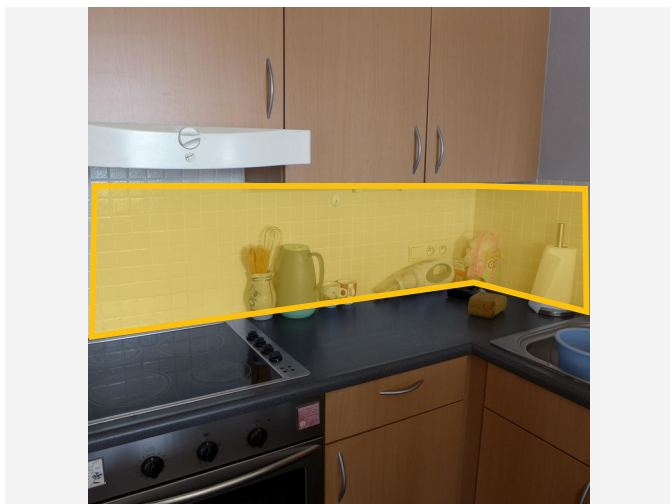
De muurtegels in de keuken zijn onbeschadigd. Er kan dus geen monster genomen worden van de tegellijm.

Identificatiemethode	Niet mogelijk omdat er geen schade aanwezig is.
----------------------	---

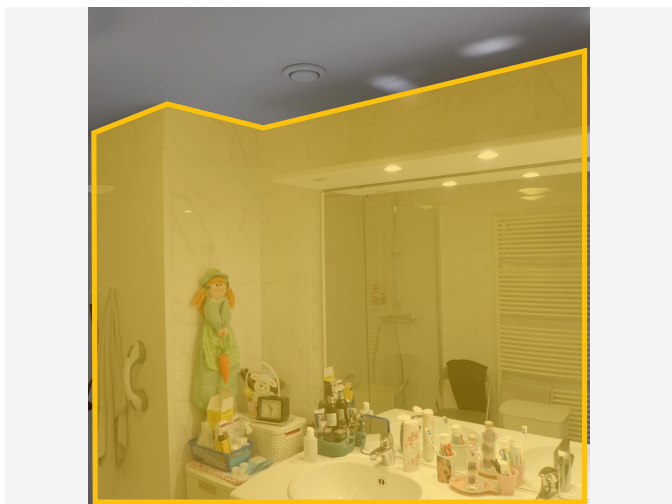
De muurtegels in de badkamer zijn onbeschadigd. Er kan dus geen monster genomen worden van de tegellijm.

Identificatiemethode	Niet mogelijk omdat er geen schade aanwezig is.
----------------------	---

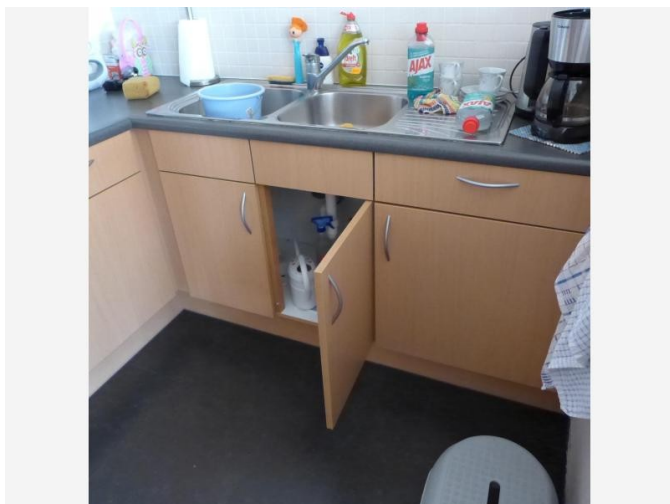
De keukenvloer is onbeschadigd. Er kan dus geen monster genomen worden van de tegellijm.

Identificatiemethode	Niet mogelijk omdat er geen schade aanwezig is.
----------------------	---

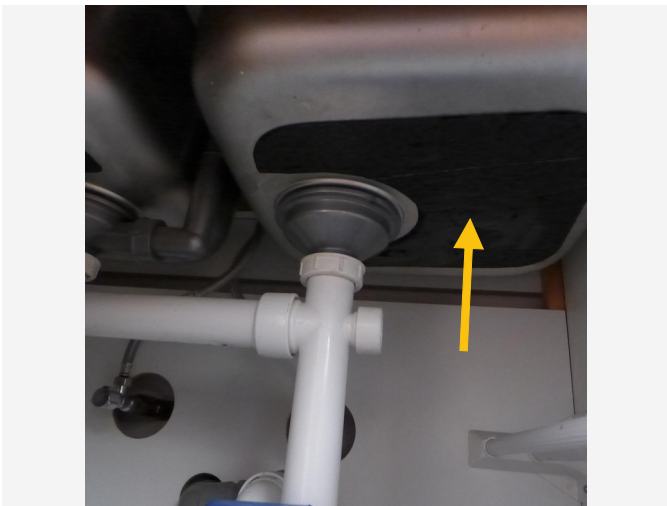
De druiprubbers onder het keukenaanrecht zijn van rubber die vermoedelijk niet asbesthoudend is.

Identificatiemethode	Redelijk vermoeden
----------------------	--------------------

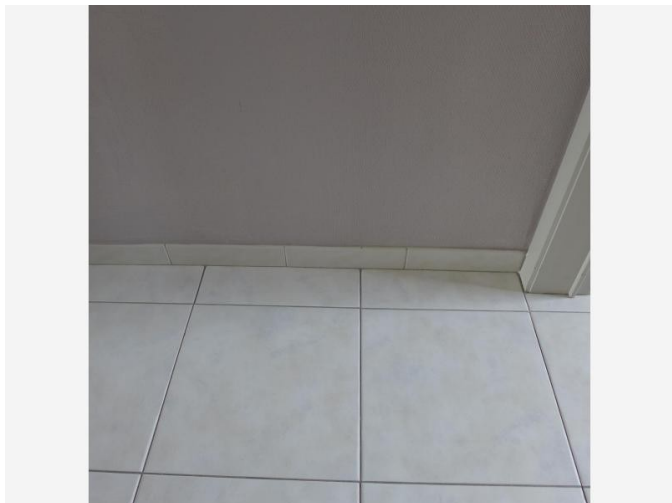
Fiche 6: Tegellijm vloer inkom, wc, slaapkamers, badkamer

De vloeren in de inkom, wc, slaapkamers en badkamer zijn onbeschadigd. Er kan dus geen monster genomen worden van de tegellijm.

Identificatiemethode	Niet mogelijk omdat er geen schade aanwezig is.
----------------------	---

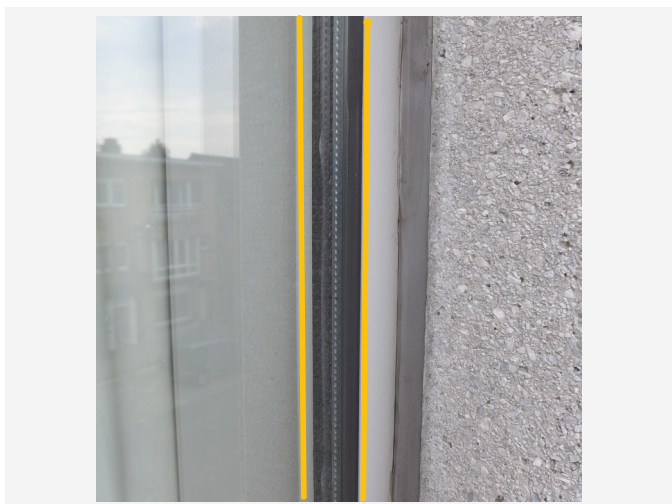
De afdichtingen van het glas in de raam- en deurprofielen zijn van rubber.

De mastiek tussen het raam en de muur zijn op basis van de veerkrachtigheid niet asbesthoudend.

Identificatiemethode	Redelijk vermoeden
----------------------	--------------------

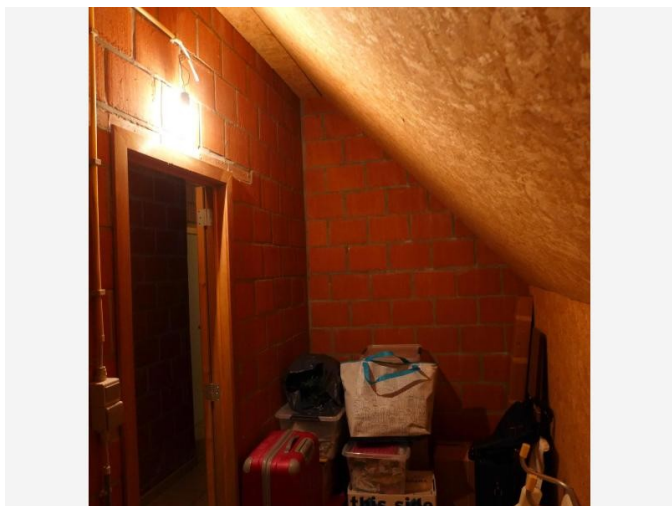
Berging 10 of 53/4 onder het dak bevat geen asbesthoudende materialen.
Het dak is afgewerkt met OSB-platen waardoor het onderdak niet zichtbaar is.

Identificatiemethode	Redelijk vermoeden
----------------------	--------------------

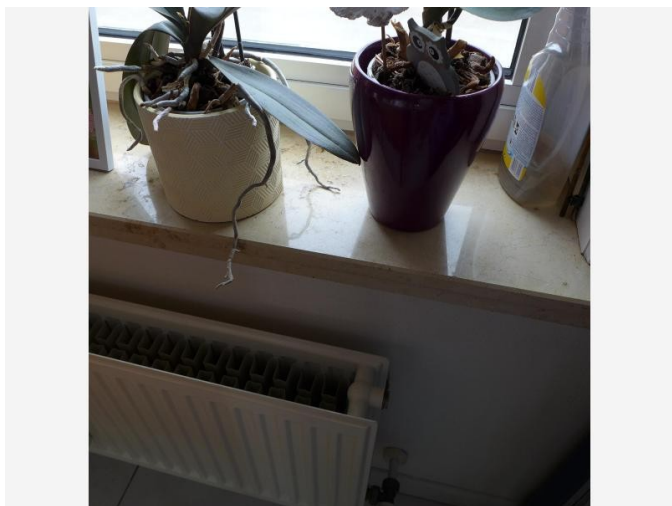
De vensterbanken zijn van natuursteen en bevatten dus geen asbest.

Identificatiemethode	Vaststelling & expertise (niet-asbestverdacht)
----------------------	--

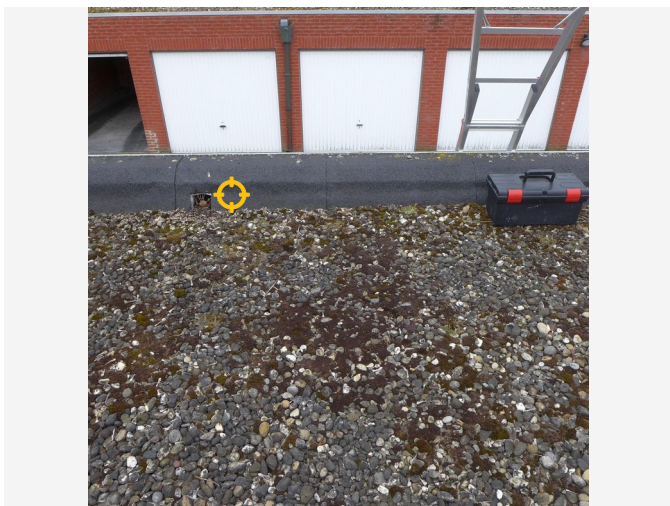
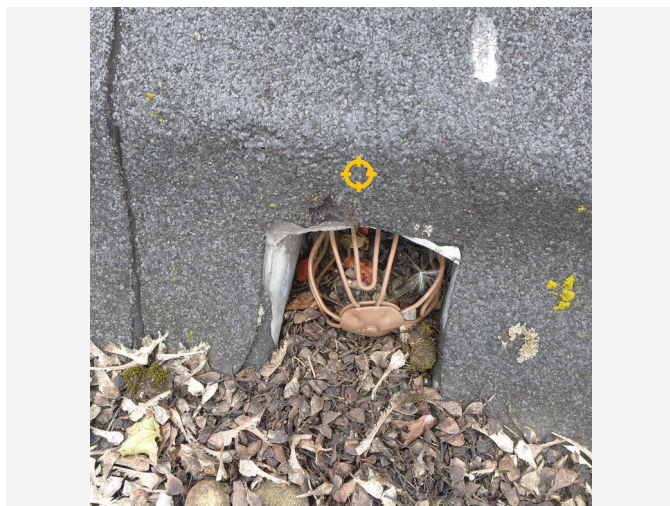
Fiche 12: Roofing plat dak garage

Geen asbest

#	Type	Referentie	Resultaat
12.1	Puntmonster	M-04	Geen asbest

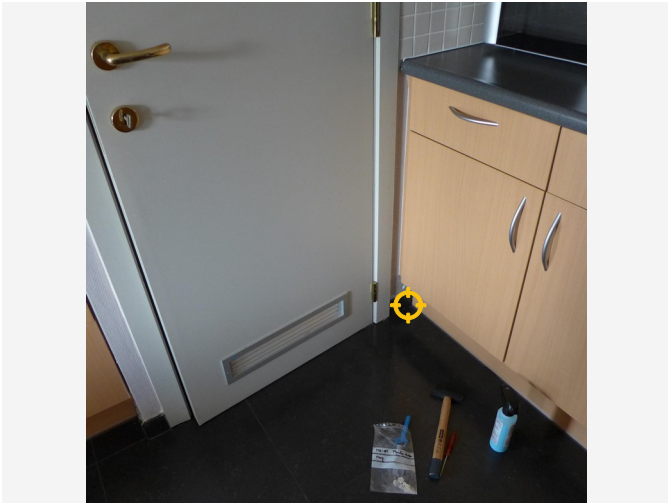
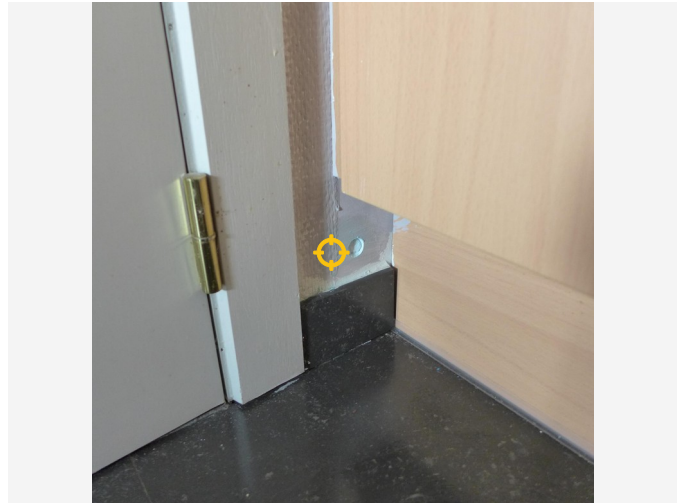
Geen asbest

#	Type	Referentie	Resultaat
13.1	Mengmonster	M-01	Geen asbest

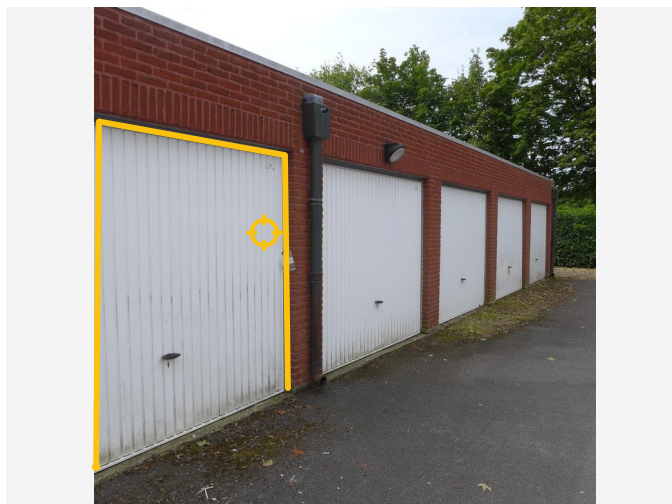
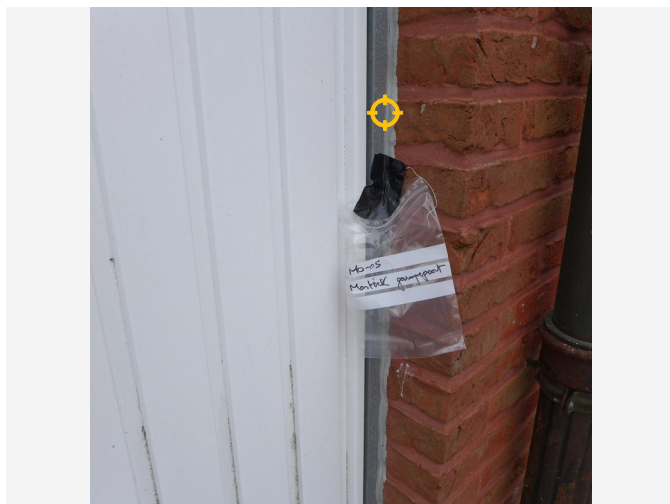
Fiche 14: Mastiek garagepoort 12

Geen asbest

#	Type	Referentie	Resultaat
14.1	Puntmonster	M-05	Geen asbest

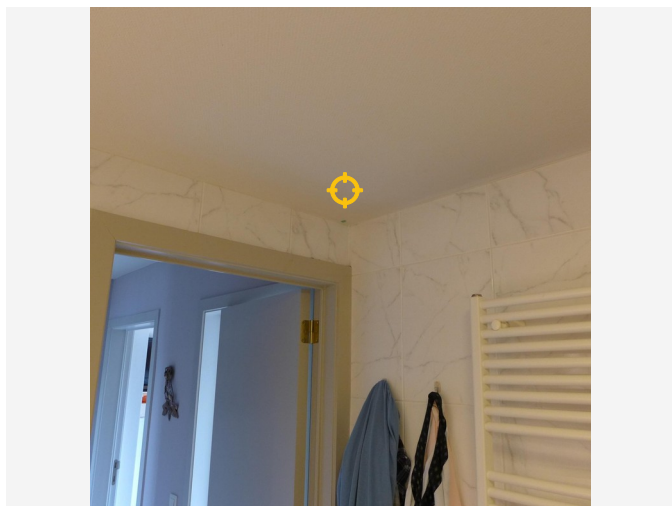
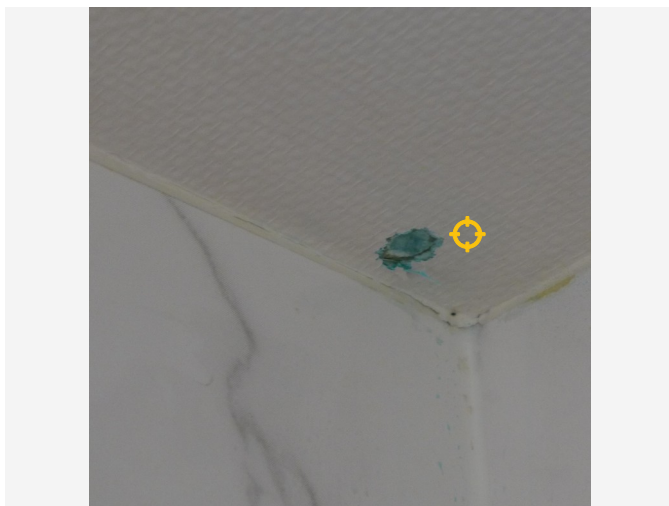
Fiche 15: Pleisterwerk valse plafonds

Geen asbest

#	Type	Referentie	Resultaat
15.1	Mengmonster	M-03	Geen asbest

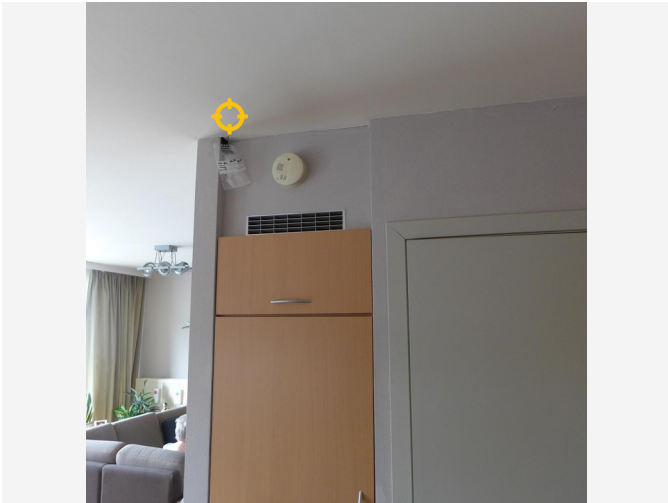
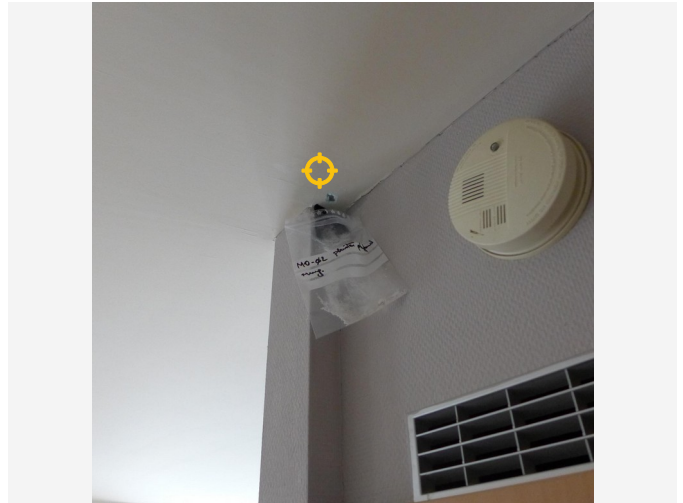
Geen asbest

#	Type	Referentie	Resultaat
16.1	Mengmonster	M-02	Geen asbest
