Asbestinventarisatetest

Abdijstraat 24, 9900 Eeklo

Attestnummer : 20250311-000288.000

Niet-asbestveilig

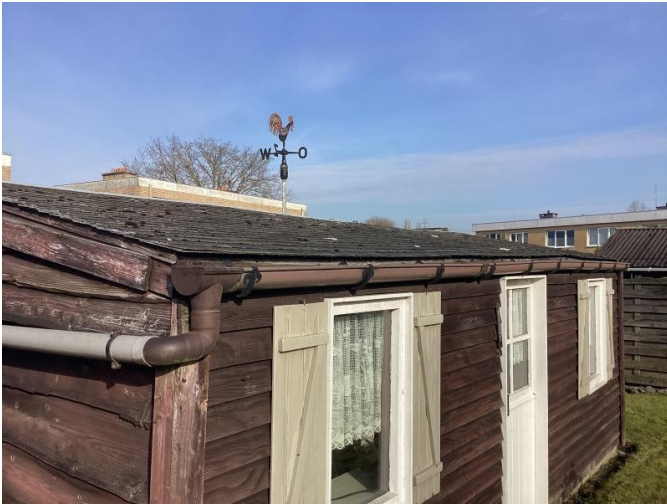
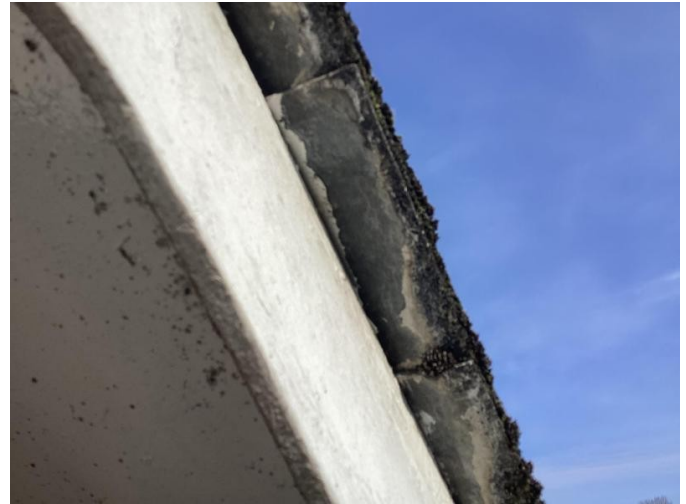
Het asbestmateriaal valt onder de mijlpaal van 2034.

Verwijderen

Eindbeoordeling materiaalrisico	Laag materiaalrisico en/of verlaagde kans op vezelvrijgave
---------------------------------	--

Gebondenheid	Categorie 1: hechtgebonden in oorsprong
Asbestsoort (vezeltype)	Crocidoliet aanwezig
Asbestconcentratie	Laag (< 50%)
Afschermingsgraad van het gehele materiaal	Geheel of deels vrij aan de buitenlucht
Toestand van het materiaal	Licht beschadigd, licht verweerd. Intact calciumsilicaatmateriaal of categorie III 'gebondenheid'

Beschrijving	Schuin dak tuinhuis 1 en 2
Omgeving	Buiten
Primaire drager	Schuin dak
Asbestmateriaal	Dak- en gevelbekleding - Lei, shingle
Bindmiddel van asbestmateriaal	Cement
Gebondenheid op basis van bindmiddel	Hecht
Hoeveelheid (oppervlakte - aantal)	<ul style="list-style-type: none">• 11,00 m² - 1 stuk• 7,00 m² - 1 stuk
Totale oppervlakte	18,00 m ²
Eenvoudig bereikbaar	Ja
Bevestigingswijze	<ul style="list-style-type: none">• Geklemd
Identificatiemethode	Vaststelling zonder monstername
Destructieve handeling voor identificatie	Nee

- Zorg voor een veilig beheer. Vermijd het beschadigen van het asbestmateriaal. Controleer de toestand jaarlijks op wijzigingen.

- Eenvoudige handelingen: mag via doe-het-zelf of door werknemer(s) met opleidingsattest eenvoudige handelingen
De eigenaars mogen dit zelf verwijderen aangezien het gaat over een Hechtgebonden asbest materiaal die niet beschadigd is en perfect bereikbaar is om deze op een veilige manier te verwijderen. Bekijk hieromtrent zeker onderstaande link en het Codex boek VI

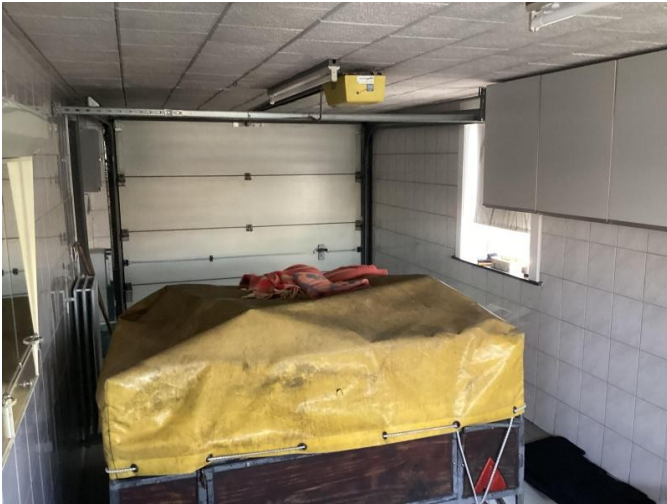
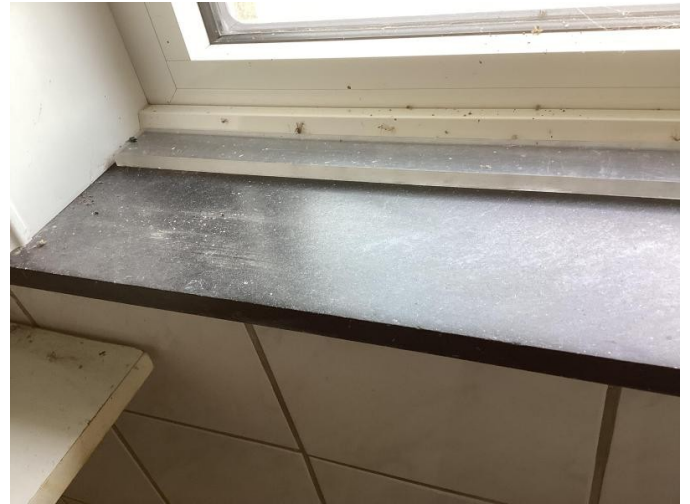
Het asbestmateriaal valt onder de mijlpaal van 2040.

Zorgvuldig beheren

Eindbeoordeling materiaalrisico	Zeer laag materiaalrisico en/of zeer lage kans op vezelvrijgave
---------------------------------	---

Gebondenheid	Categorie 1: hechtgebonden in oorsprong
Asbestsoort (vezeltype)	Alleen chrysotiel
Asbestconcentratie	Laag (< 50%)
Afschermingsgraad van het gehele materiaal	Geheel of deels (ook) vrij aan de binnenlucht
Toestand van het materiaal	Onbeschadigd, niet verweerd

Beschrijving	Venstertabletten
Omgeving	Binnen
Primaire drager	Wandopening verticaal (raam, deur, ...)
Asbestmateriaal	Plaat, paneel, tablet - Type Massal
Bindmiddel van asbestmateriaal	Cement
Gebondenheid op basis van bindmiddel	Hecht
Hoeveelheid (oppervlakte - dikte - aantal)	• 0,30 m ² - 1,00 cm - 2 stuks
Totaal volume	0,006 m ³
Eenvoudig bereikbaar	Ja
Bevestigingswijze	• Verlijmd, ingegoten, versmeerd
Identificatiemethode	Vaststelling zonder monstername
Destructieve handeling voor identificatie	Nee

- Zorg voor een veilig beheer. Vermijd het beschadigen van het asbestmateriaal. Controleer de toestand jaarlijks op wijzigingen.

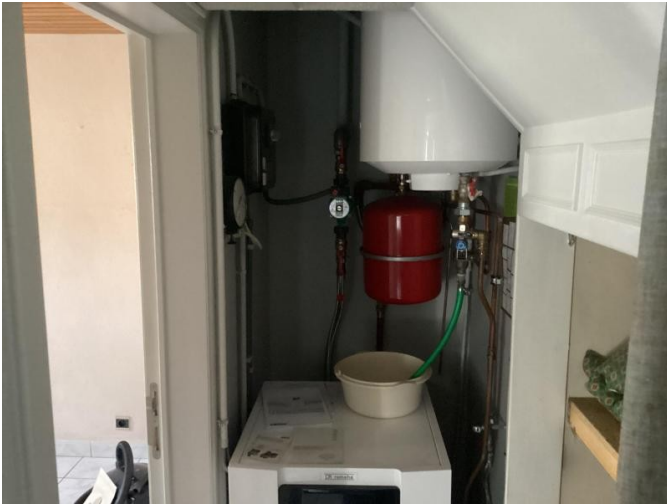
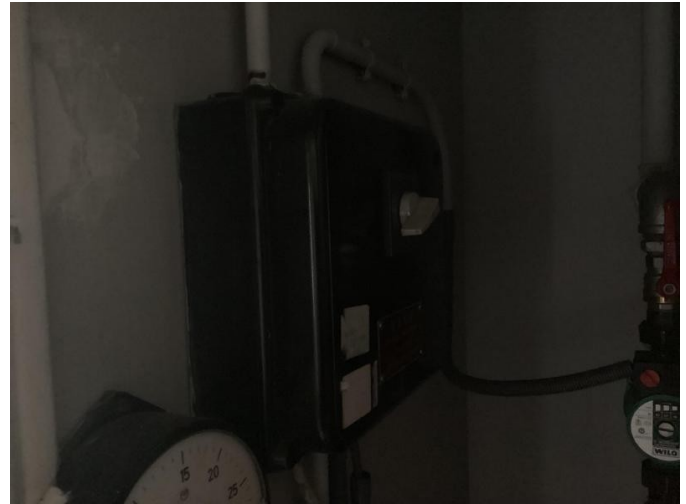
Het asbestmateriaal valt onder de mijlpaal van 2040.

Zorgvuldig beheren

Eindbeoordeling materiaalrisico	Laag materiaalrisico en/of verlaagde kans op vezelvrijgave
---------------------------------	--

Gebondenheid	Categorie 1: hechtgebonden in oorsprong
Asbestsoort (vezeltype)	Crocidoliet aanwezig
Asbestconcentratie	Laag (< 50%)
Afschermingsgraad van het gehele materiaal	Geheel of deels (ook) vrij aan de binnenlucht
Toestand van het materiaal	Onbeschadigd, niet verweerd

Beschrijving	Elektrische installatie
Omgeving	Binnen
Primaire drager	Communicatie en elektrische infrastructuur en uitrusting
Asbestmateriaal	Plaat, paneel, tablet - Type Bakeliet
Bindmiddel van asbestmateriaal	Kunststof of -hars
Gebondenheid op basis van bindmiddel	Hecht
Hoeveelheid (oppervlakte - dikte - aantal)	• 0,50 m ² - 1,00 cm - 1 stuk
Totaal volume	0,005 m ³
Eenvoudig bereikbaar	Ja
Bevestigingswijze	• Geschroefd
Identificatiemethode	Vaststelling zonder monstername
Destructieve handeling voor identificatie	Nee

- Zorg voor een veilig beheer. Vermijd het beschadigen van het asbestmateriaal. Controleer de toestand jaarlijks op wijzigingen.

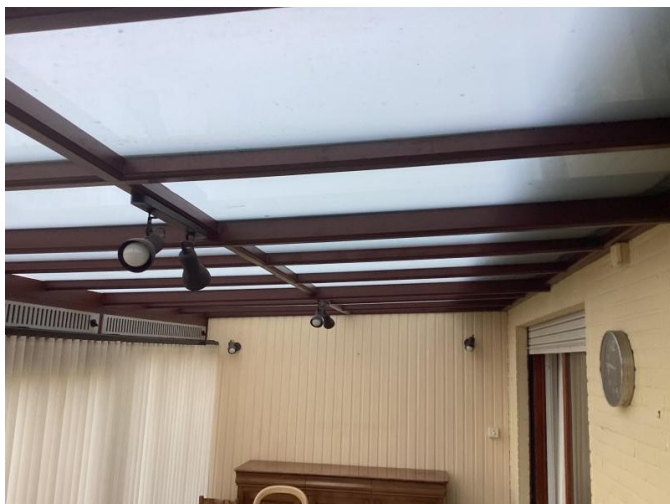
De veranda bestaat uit bakstenen met houten ramen en als schuin dak hout met polycarbonaat.

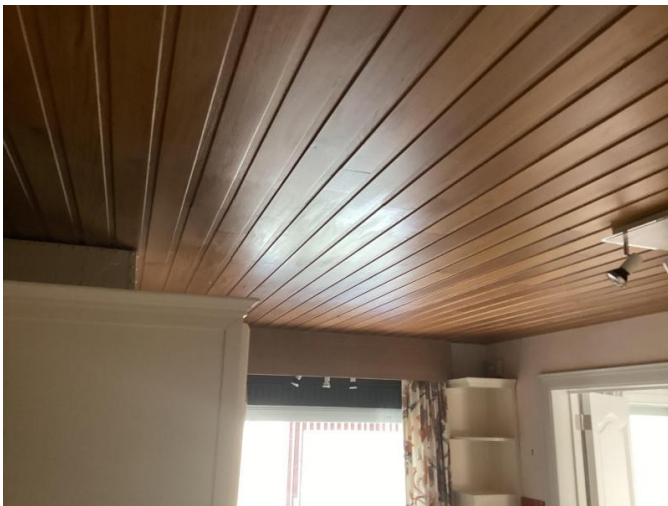
Sommige plafonds zijn valse plafonds waardoor ik niet weet wat hierachter zit. Hierdoor kunnen er een eventueel verdachte materialen achter zitten.

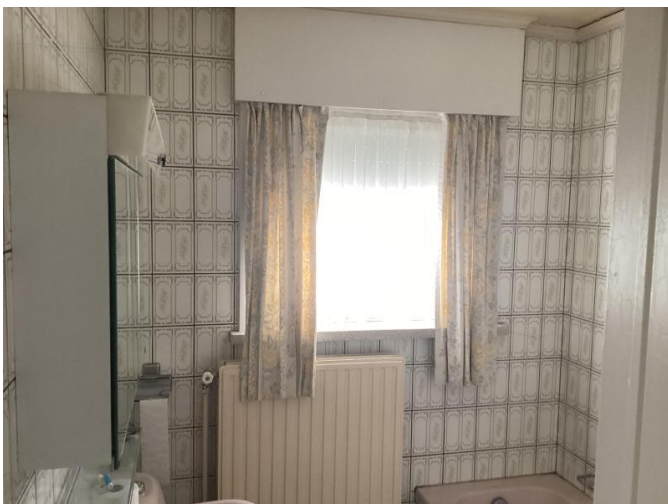
Sommige muren zijn valse muren of betegeld waardoor ik niet weet wat hierachter zit. Hierdoor kunnen er eventueel verdachte materialen achter zitten.

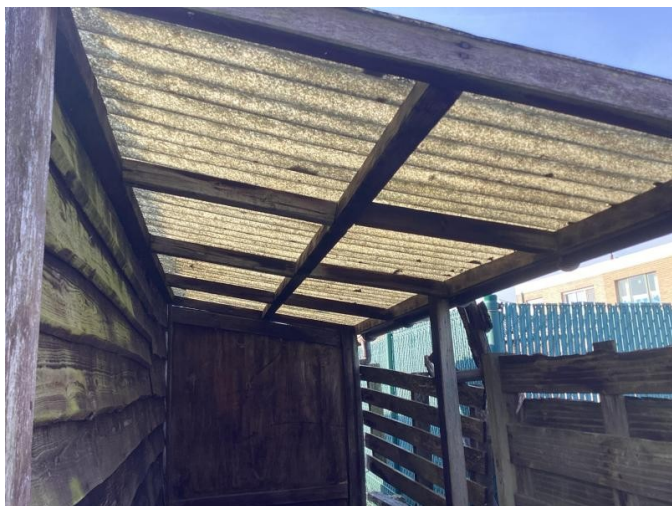
Het afdak aan tuinhuis 1 bestaat uit polycarbonaat platen.

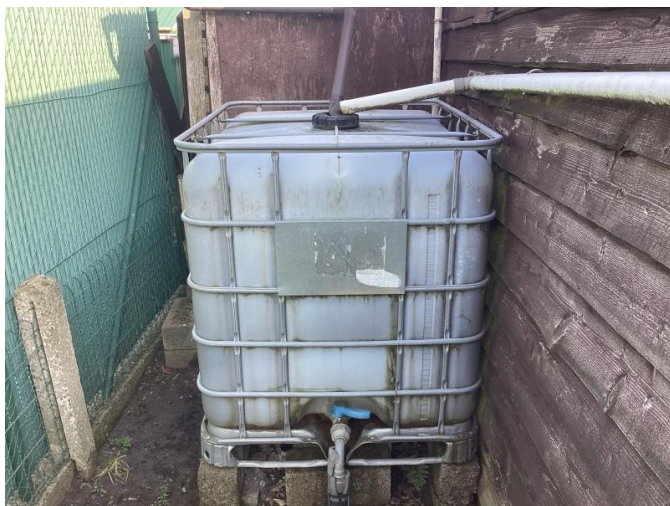
Er kan eventueel verdachte vezels afkomstig van de leien daken in de slib zitten onderaan de regentonnen.

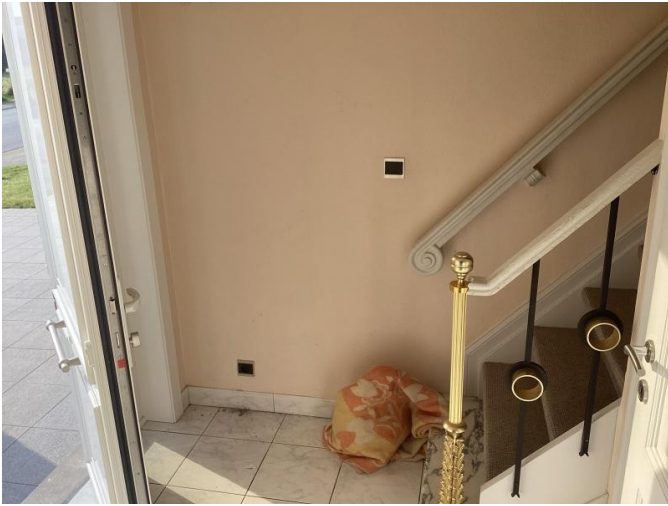
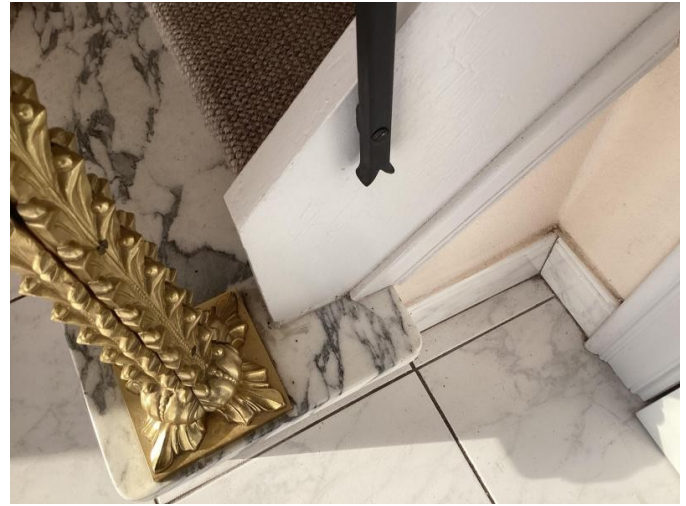
Fiche 9: Pleisterwerk muren

Geen asbest

#	Type	Referentie	Resultaat
9.1	Mengmonster	44421/01	Geen asbest

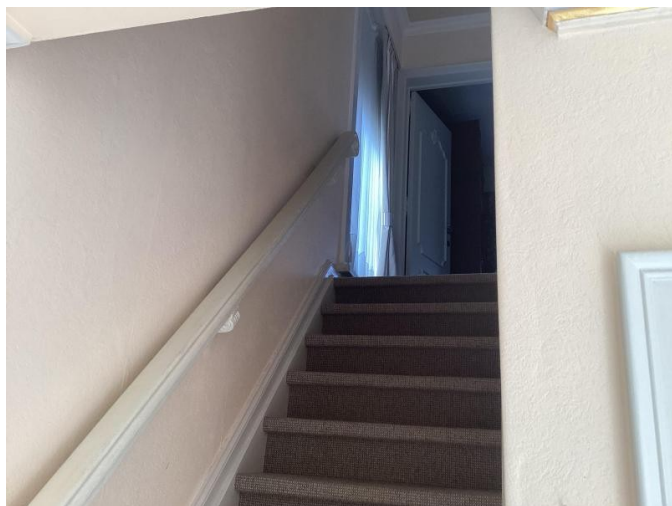
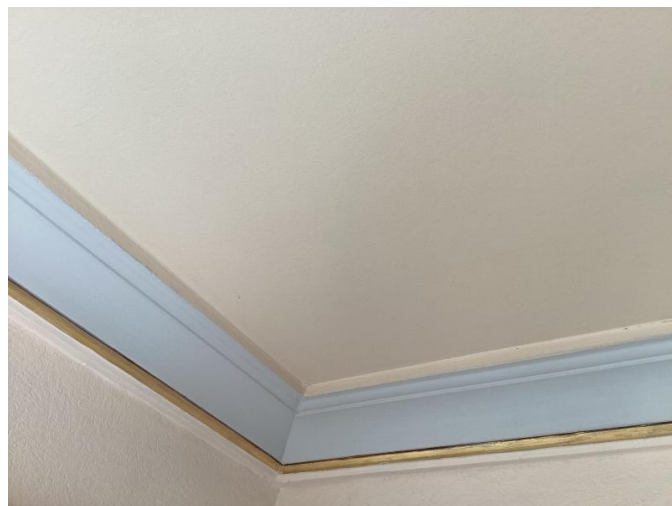
Fiche 10: Pleisterwerk plafonds

Geen asbest

#	Type	Referentie	Resultaat
10.1	Mengmonster	44421/02	Geen asbest

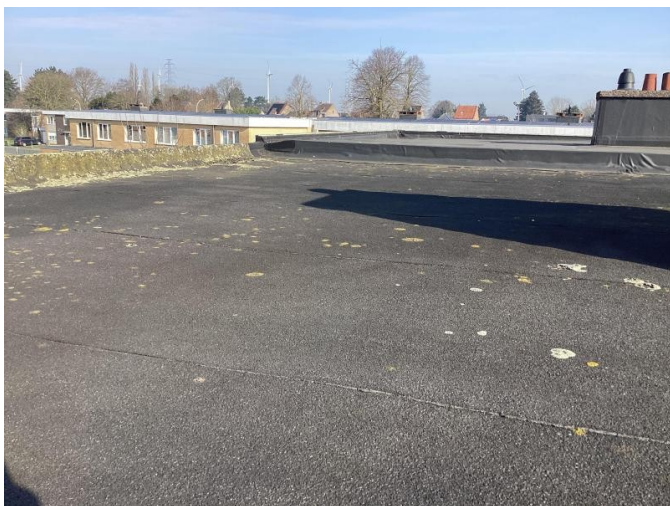
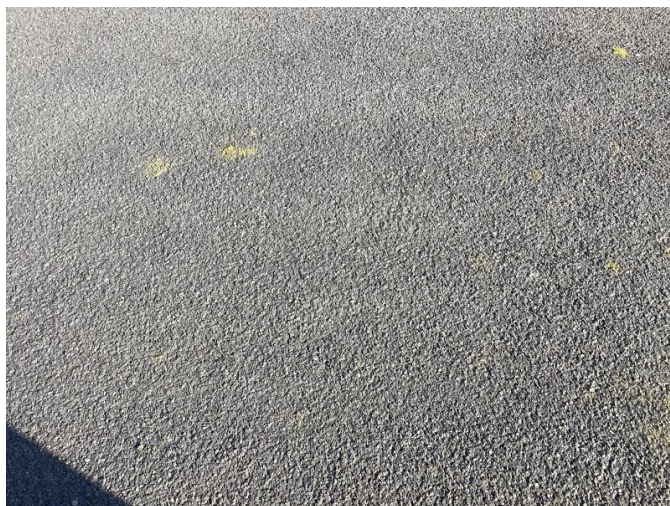
Fiche 11: Plat dak woning

Geen asbest

#	Type	Referentie	Resultaat
11.1	Puntmonster	44421/04	Geen asbest

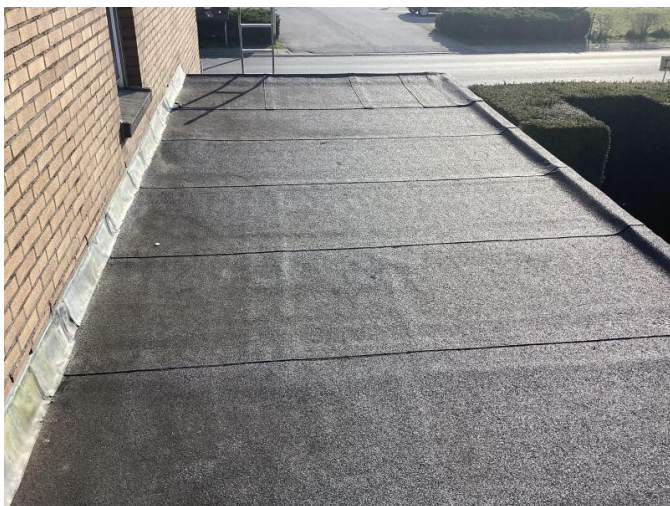
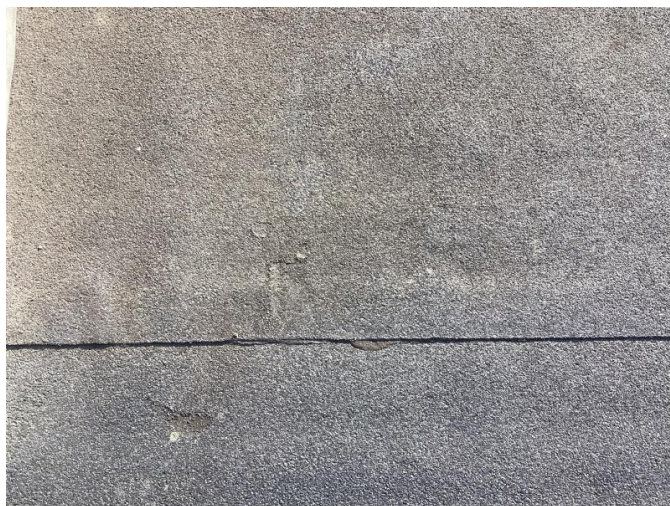
Fiche 12: Plat dak garage

Geen asbest

#	Type	Referentie	Resultaat
12.1	Puntmonster	44421/03	Geen asbest
