Asbestinventarisatietest

Torenzicht 3, 9950 Lievegem

Attestnummer : 20250310-000269.000

Uitgegeven op : 10.03.2025

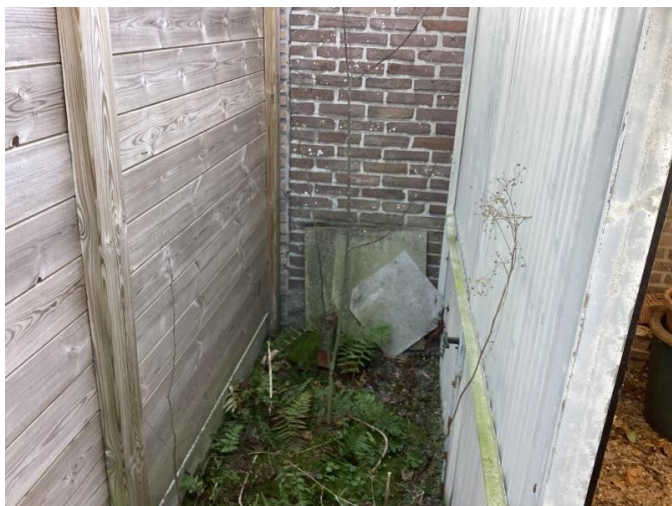
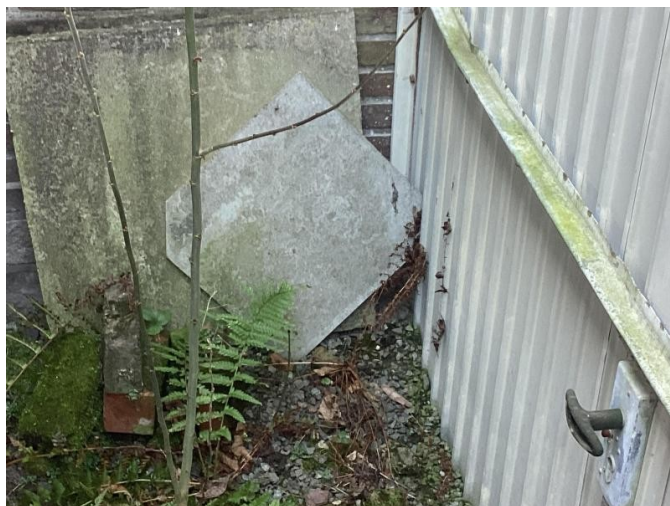
Het asbestmateriaal valt onder de mijlpaal van 2040.

Beschrijving	Lei aan achterkant woning
Type afvalstof	Betreft stock-voorraad of gedemonteerde asbestmaterialen
Aanwezige resten	Het betreft een losliggend stuk lei.
Omgeving	Buiten
Primaire drager	Bodem
Asbestmaterialen	<ul style="list-style-type: none">Dak- en gevelbekleding - Lei, shingle
Bindmiddel van asbestmateriaal	Cement
Gebondenheid op basis van bindmiddel	Hecht
Hoeveelheid (gewicht - aantal)	<ul style="list-style-type: none">7,00 kg - 1 stuk
Totaal gewicht	7,00 kg
Eenvoudig bereikbaar	Ja
Identificatiemethode	Vaststelling zonder monstername

Dringend verwijderen

- Verwijder het asbestafval.

- Eenvoudige handelingen: mag via doe-het-zelf of door werknemer(s) met opleidingsattest eenvoudige handelingen
De eigenaars mogen dit zelf verwijderen aangezien het gaat over een Hechtgebonden asbest materiaal die niet beschadigd is en perfect bereikbaar is om deze op een veilige manier te verwijderen. Bekijk hieromtrent zeker onderstaande link en het Codex boek VI

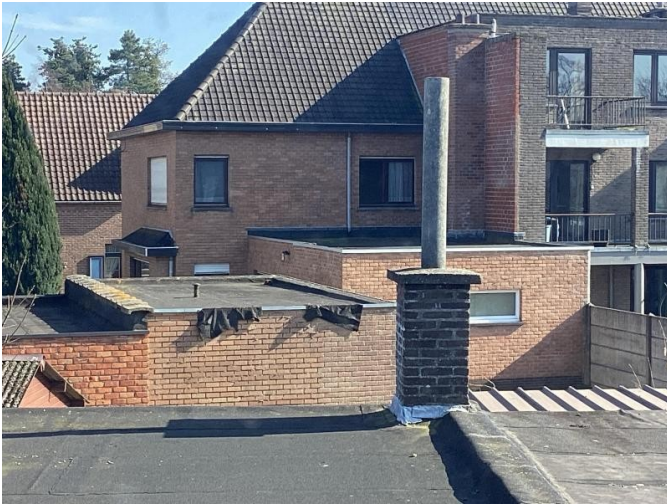
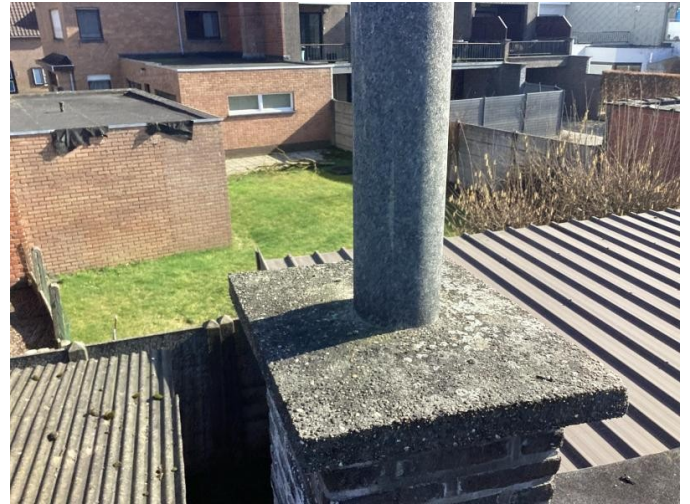
Het asbestmateriaal valt onder de mijlpaal van 2034.

Eindbeoordeling materiaalrisico	Laag materiaalrisico en/of verlaagde kans op vezelvrijgave
---------------------------------	--

Gebondenheid	Categorie 1: hechtgebonden in oorsprong
Asbestsoort (vezeltype)	Crocidoliet aanwezig
Asbestconcentratie	Laag (< 50%)
Afschermingsgraad van het gehele materiaal	Geheel of deels vrij aan de buitenlucht
Toestand van het materiaal	Licht beschadigd, licht verweerd. Intact calciumsilicaatmateriaal of categorie III 'gebondenheid'

Beschrijving	Rookgaskanalen
Omgeving	Buiten
Primaire drager	HVAC infrastructuur en uitrusting
Asbestmateriaal	Rookgaskanaal
Bindmiddel van asbestmateriaal	Cement
Gebondenheid op basis van bindmiddel	Hecht
Hoeveelheid (lengte - omtrek - dikte - aantal)	<ul style="list-style-type: none">• 2,00 m - 5,00 cm - 1,00 cm - 1 stuk• 1,00 m - 5,00 cm - 1,00 cm - 4 stuks
Totaal volume	0,003 m ³
Eenvoudig bereikbaar	Ja
Bevestigingswijze	<ul style="list-style-type: none">• Verlijmd, ingegoten, versmeerd
Identificatiemethode	Vaststelling zonder monsternamen
Destructieve handeling voor identificatie	Nee
Opmerking	Deze lopen verder door naar beneden.

Verwijderen

- Zorg voor een veilig beheer. Vermijd het beschadigen van het asbestmateriaal. Controleer de toestand jaarlijks op wijzigingen.

- Eenvoudige handelingen: mag via doe-het-zelf of door werknemer(s) met opleidingsattest eenvoudige handelingen
De eigenaars mogen dit zelf verwijderen aangezien het gaat over een Hechtgebonden asbest materiaal die niet beschadigd is en perfect bereikbaar is om deze op een veilige manier te verwijderen. Bekijk hieromtrent zeker onderstaande link en het Codex boek VI

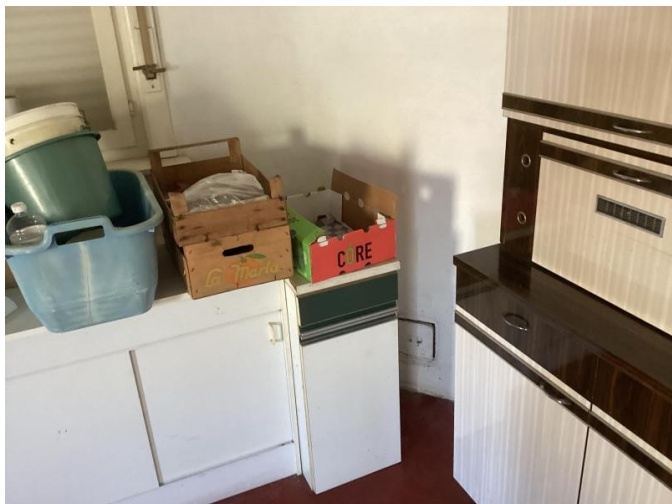
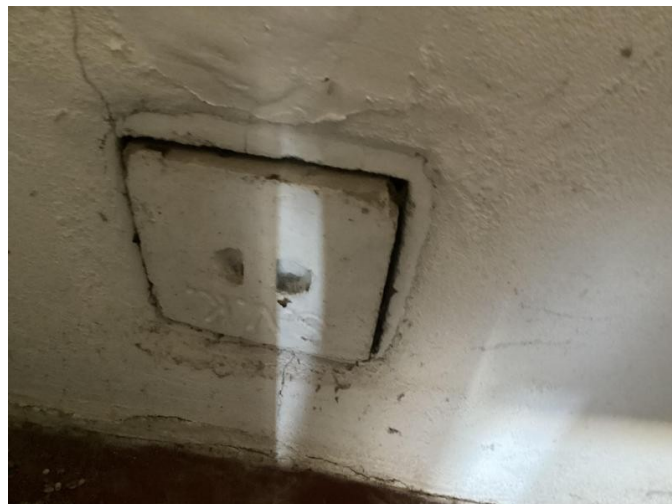
Het asbestmateriaal valt onder de mijlpaal van 2040.

Eindbeoordeling materiaalrisico	Laag materiaalrisico en/of verlaagde kans op vezelvrijgave
---------------------------------	--

Gebondenheid	Categorie 1: hechtgebonden in oorsprong
Asbestsoort (vezeltype)	Crocidoliet aanwezig
Asbestconcentratie	Laag (< 50%)
Afschermingsgraad van het gehele materiaal	Geheel of deels (ook) vrij aan de binnenlucht
Toestand van het materiaal	Onbeschadigd, niet verweerd

Beschrijving	Inspectieluik
Omgeving	Binnen
Primaire drager	Binnenwand
Asbestmateriaal	Brandwerende afsluiting (prefab geheel) - Luik
Bindmiddel van asbestmateriaal	Cement
Gebondenheid op basis van bindmiddel	Hecht
Hoeveelheid (gewicht - aantal)	<ul style="list-style-type: none">• 17,00 kg - 1 stuk
Totaal gewicht	17,00 kg
Eenvoudig bereikbaar	Ja
Bevestigingswijze	<ul style="list-style-type: none">• Geklemd
Identificatiemethode	Vaststelling zonder monstername
Destructieve handeling voor identificatie	Nee

Zorgvuldig beheren

- Zorg voor een veilig beheer. Vermijd het beschadigen van het asbestmateriaal. Controleer de toestand jaarlijks op wijzigingen.

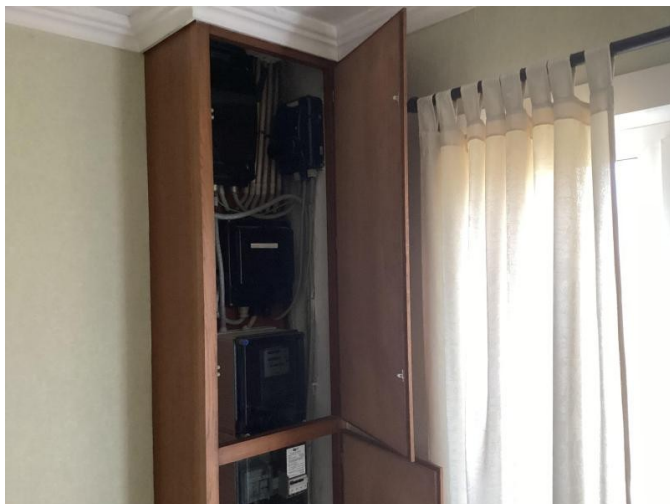
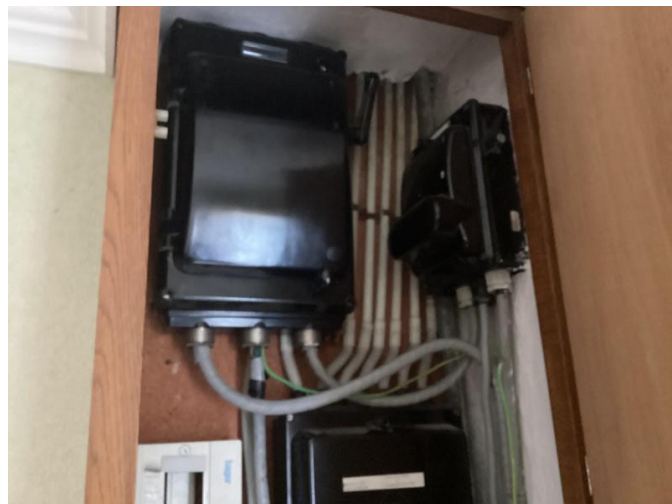
Het asbestmateriaal valt onder de mijlpaal van 2040.

Eindbeoordeling materiaalrisico	Laag materiaalrisico en/of verlaagde kans op vezelvrijgave
---------------------------------	--

Gebondenheid	Categorie 1: hechtgebonden in oorsprong
Asbestsoort (vezeltype)	Crocidoliet aanwezig
Asbestconcentratie	Laag (< 50%)
Afschermingsgraad van het gehele materiaal	Geheel of deels (ook) vrij aan de binnenlucht
Toestand van het materiaal	Onbeschadigd, niet verweerd

Beschrijving	Elektrische installatie
Omgeving	Binnen
Primaire drager	Communicatie en elektrische infrastructuur en uitrusting
Asbestmateriaal	Plaat, paneel, tablet - Type Bakeliet
Bindmiddel van asbestmateriaal	Kunststof of -hars
Gebondenheid op basis van bindmiddel	Hecht
Hoeveelheid (oppervlakte - dikte - aantal)	• 0,70 m ² - 1,00 cm - 1 stuk
Totaal volume	0,007 m ³
Eenvoudig bereikbaar	Ja
Bevestigingswijze	• Geschroefd
Identificatiemethode	Vaststelling zonder monstername
Destructieve handeling voor identificatie	Nee

Zorgvuldig beheren

- Zorg voor een veilig beheer. Vermijd het beschadigen van het asbestmateriaal. Controleer de toestand jaarlijks op wijzigingen.

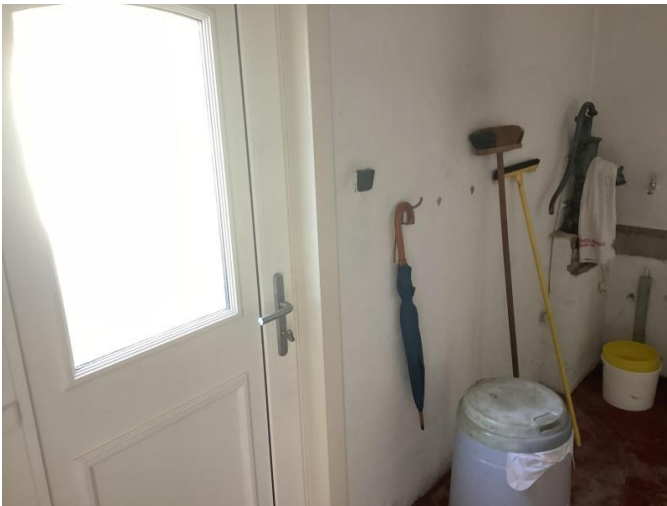
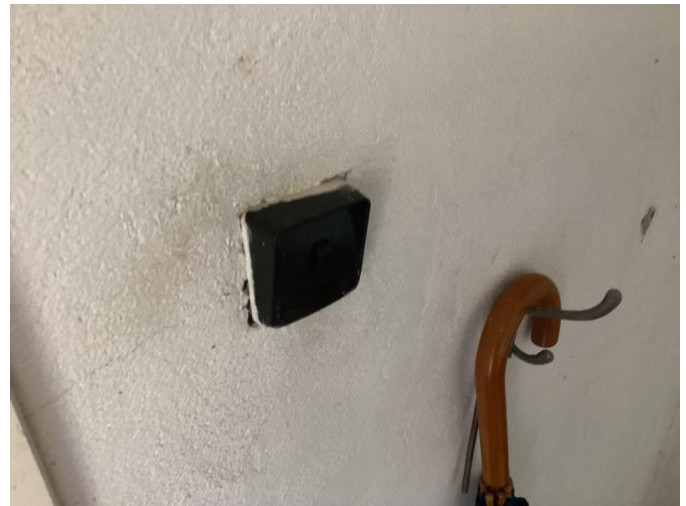
Het asbestmateriaal valt onder de mijlpaal van 2040.

Eindbeoordeling materiaalrisico	Laag materiaalrisico en/of verlaagde kans op vezelvrijgave
---------------------------------	--

Gebondenheid	Categorie 1: hechtgebonden in oorsprong
Asbestsoort (vezeltype)	Crocidoliet aanwezig
Asbestconcentratie	Laag (< 50%)
Afschermingsgraad van het gehele materiaal	Geheel of deels (ook) vrij aan de binnenlucht
Toestand van het materiaal	Onbeschadigd, niet verweerd

Beschrijving	Elektrische schakelaars
Omgeving	Binnen
Primaire drager	Communicatie en elektrische infrastructuur en uitrusting
Asbestmateriaal	Plaat, paneel, tablet - Type Bakeliet
Bindmiddel van asbestmateriaal	Kunststof of -hars
Gebondenheid op basis van bindmiddel	Hecht
Hoeveelheid (oppervlakte - dikte - aantal)	• 0,30 m ² - 1,00 cm - 12 stuks
Totaal volume	0,036 m ³
Eenvoudig bereikbaar	Ja
Bevestigingswijze	• Geschroefd
Identificatiemethode	Vaststelling zonder monstername
Destructieve handeling voor identificatie	Nee

Zorgvuldig beheren

- Zorg voor een veilig beheer. Vermijd het beschadigen van het asbestmateriaal. Controleer de toestand jaarlijks op wijzigingen.

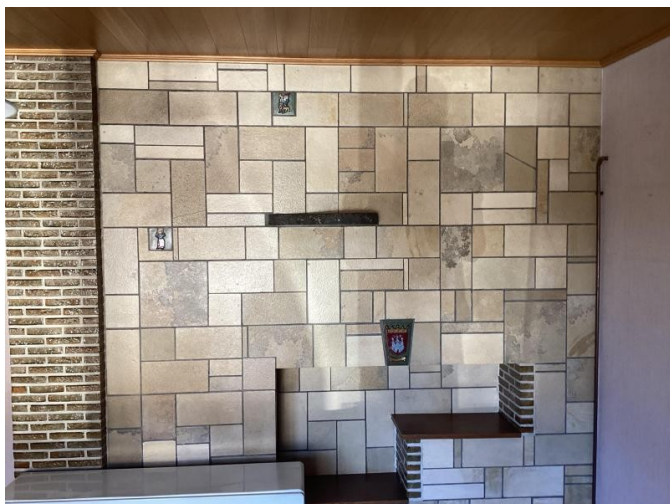
Sommige muren zijn valse muren of betegeld waardoor ik niet weet wat hierachter zit. Hierdoor kunnen er eventueel verdachte materialen achter zitten.

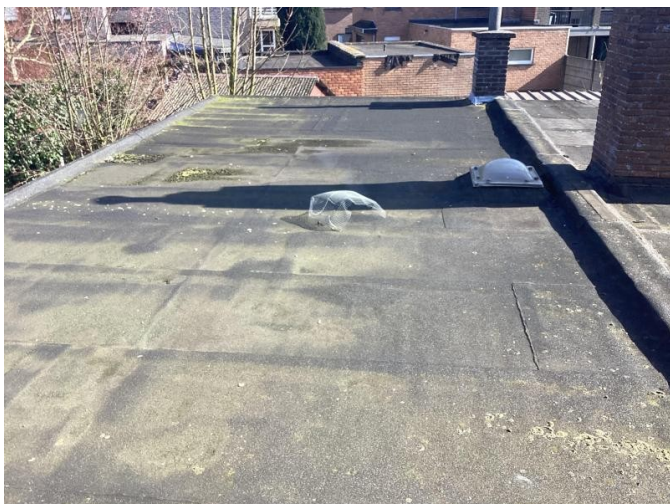
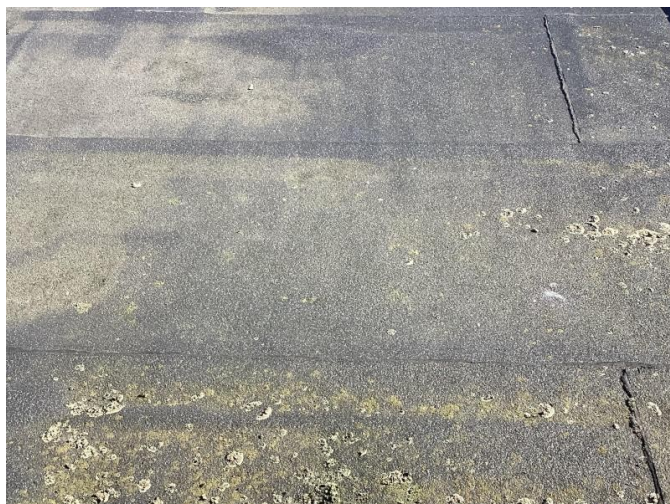
Fiche 9: Plat dak woning

Geen asbest

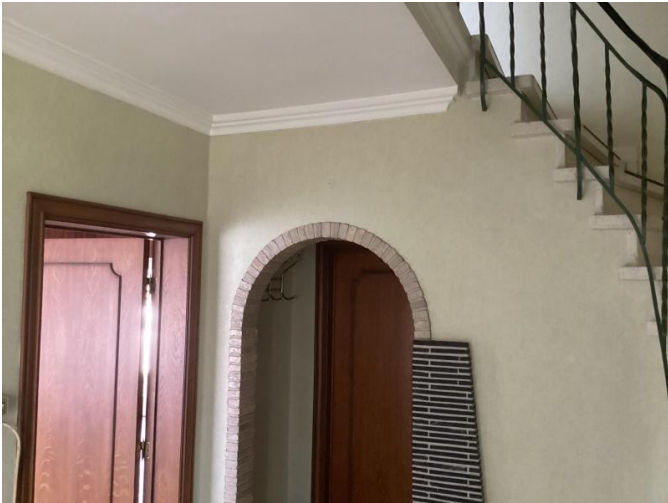
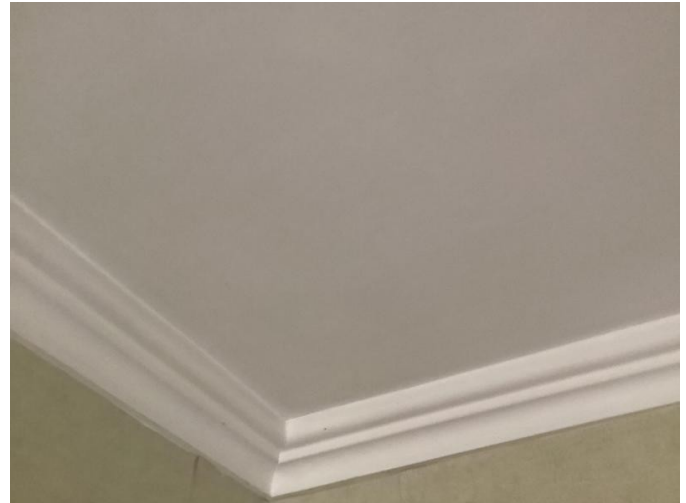
Fiche 10: Pleisterwerk plafonds

Geen asbest

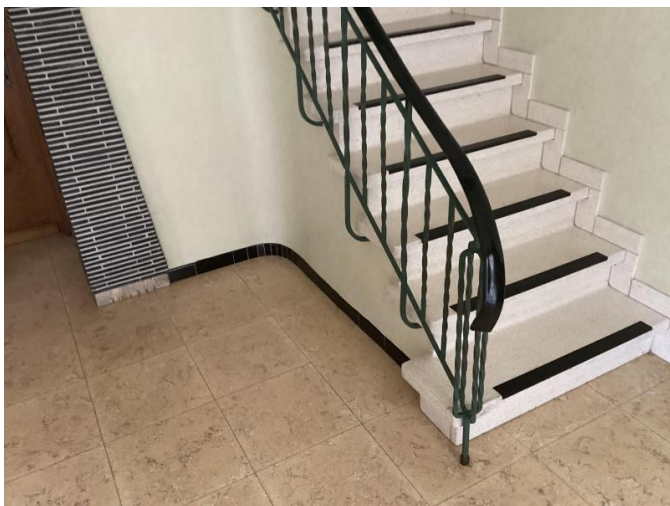
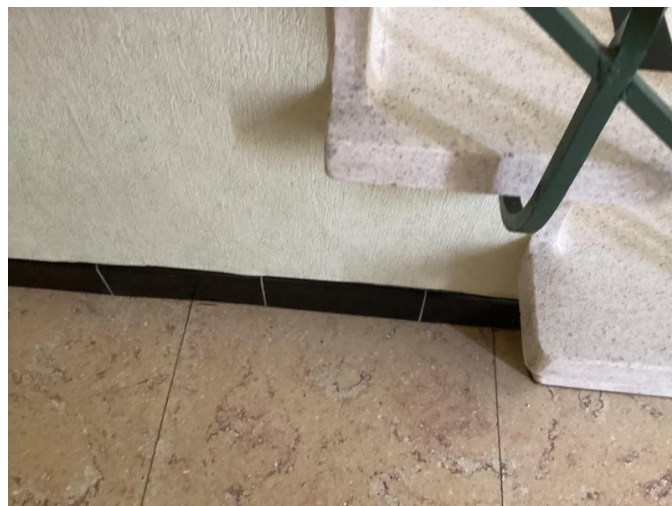
Fiche 11: Pleisterwerk muren

Geen asbest

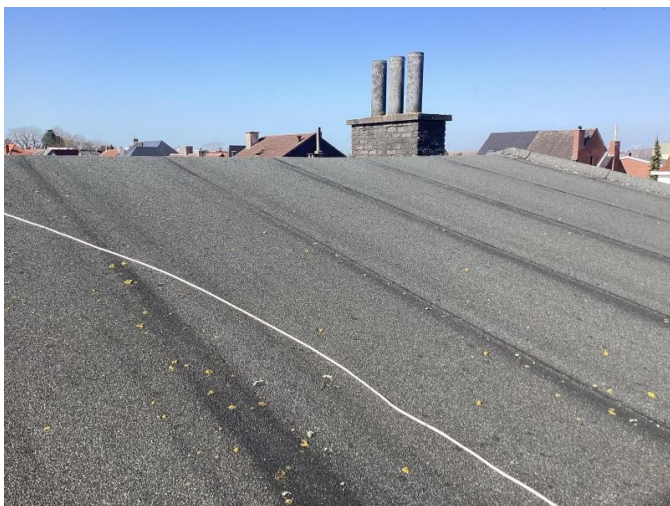
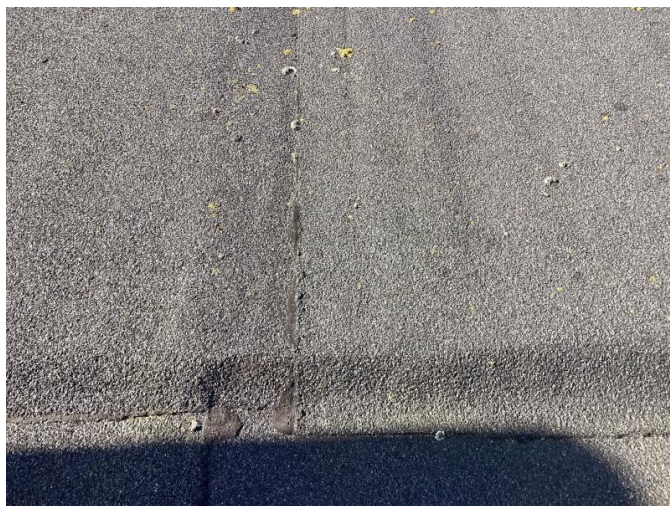
Fiche 12: Schuin dak woning

Geen asbest

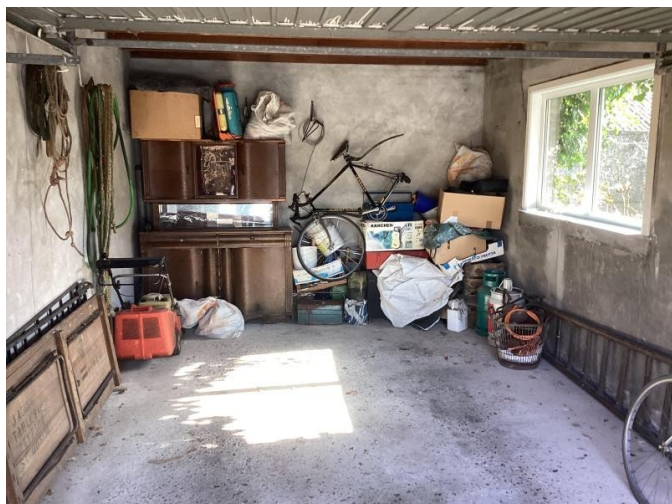
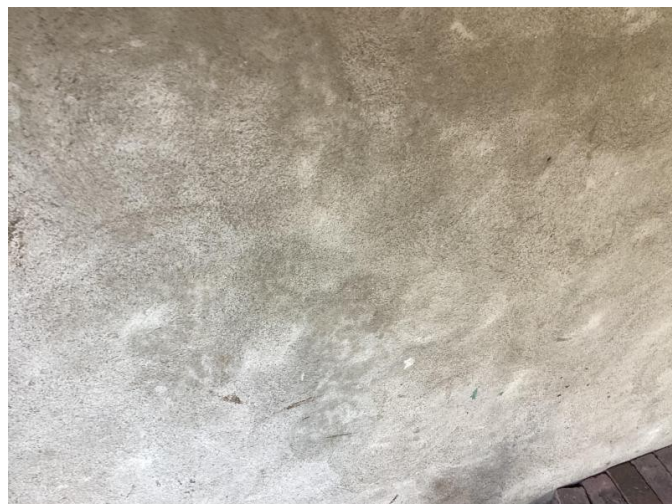
Fiche 13: Binnenmuren garage

Geen asbest

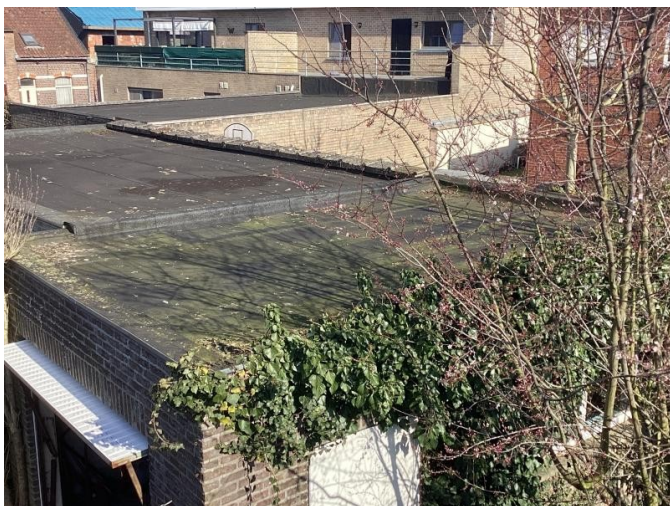
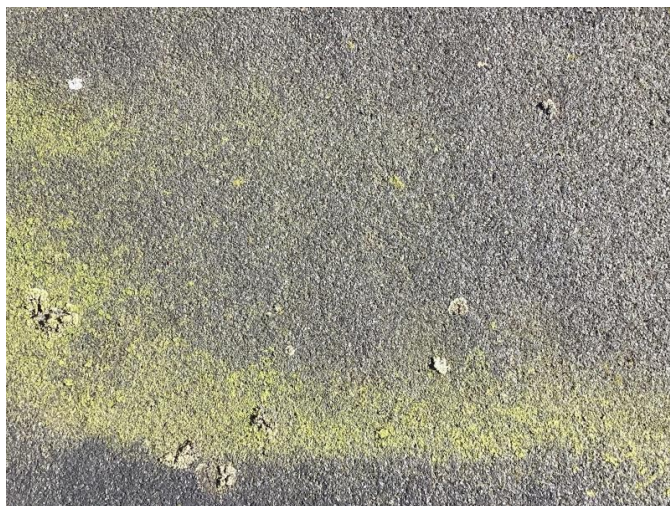
Fiche 14: Plat dak garage

Geen asbest
