# Asbestinventarisatattest

Oostmoer 222, 9950 Lievegem

Attestnummer : 20250523-000211.000

Uitgegeven op : 23.05.2025

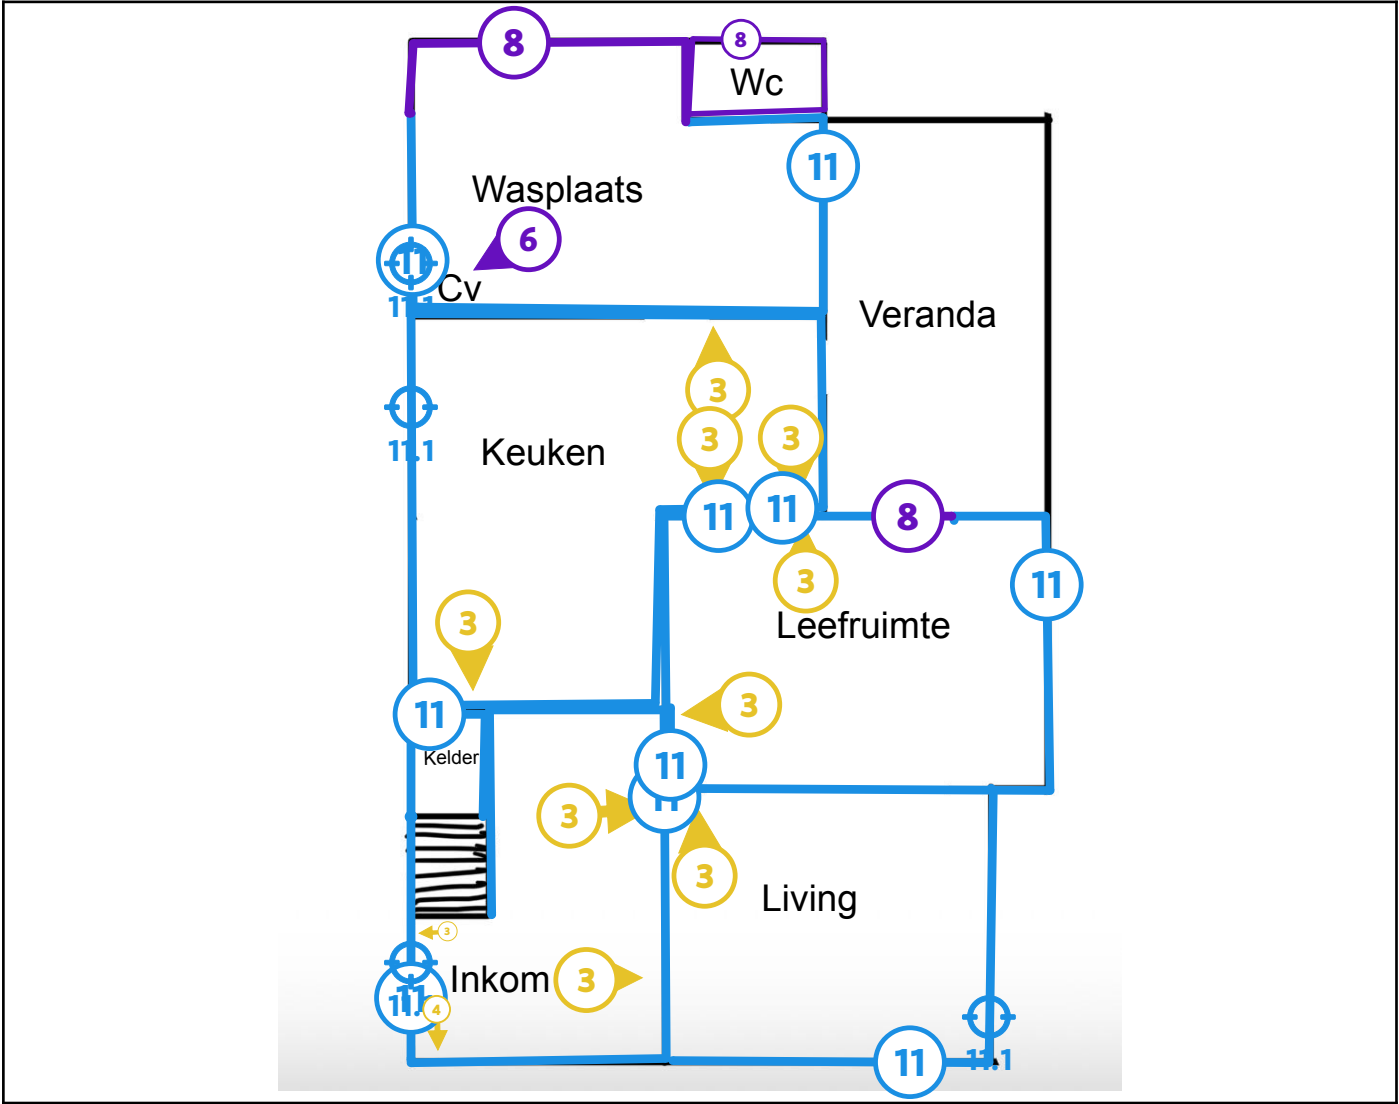
# Plan 1.1: Grondplan gelijkvloers

| Beschrijving | Type | Actie |
|---|---|---|
| 3. Elektrische schakelaars | Asbestmateriaal | Zorgvuldig beheren |
| 4. Elektrische teller | Asbestmateriaal | Zorgvuldig beheren |

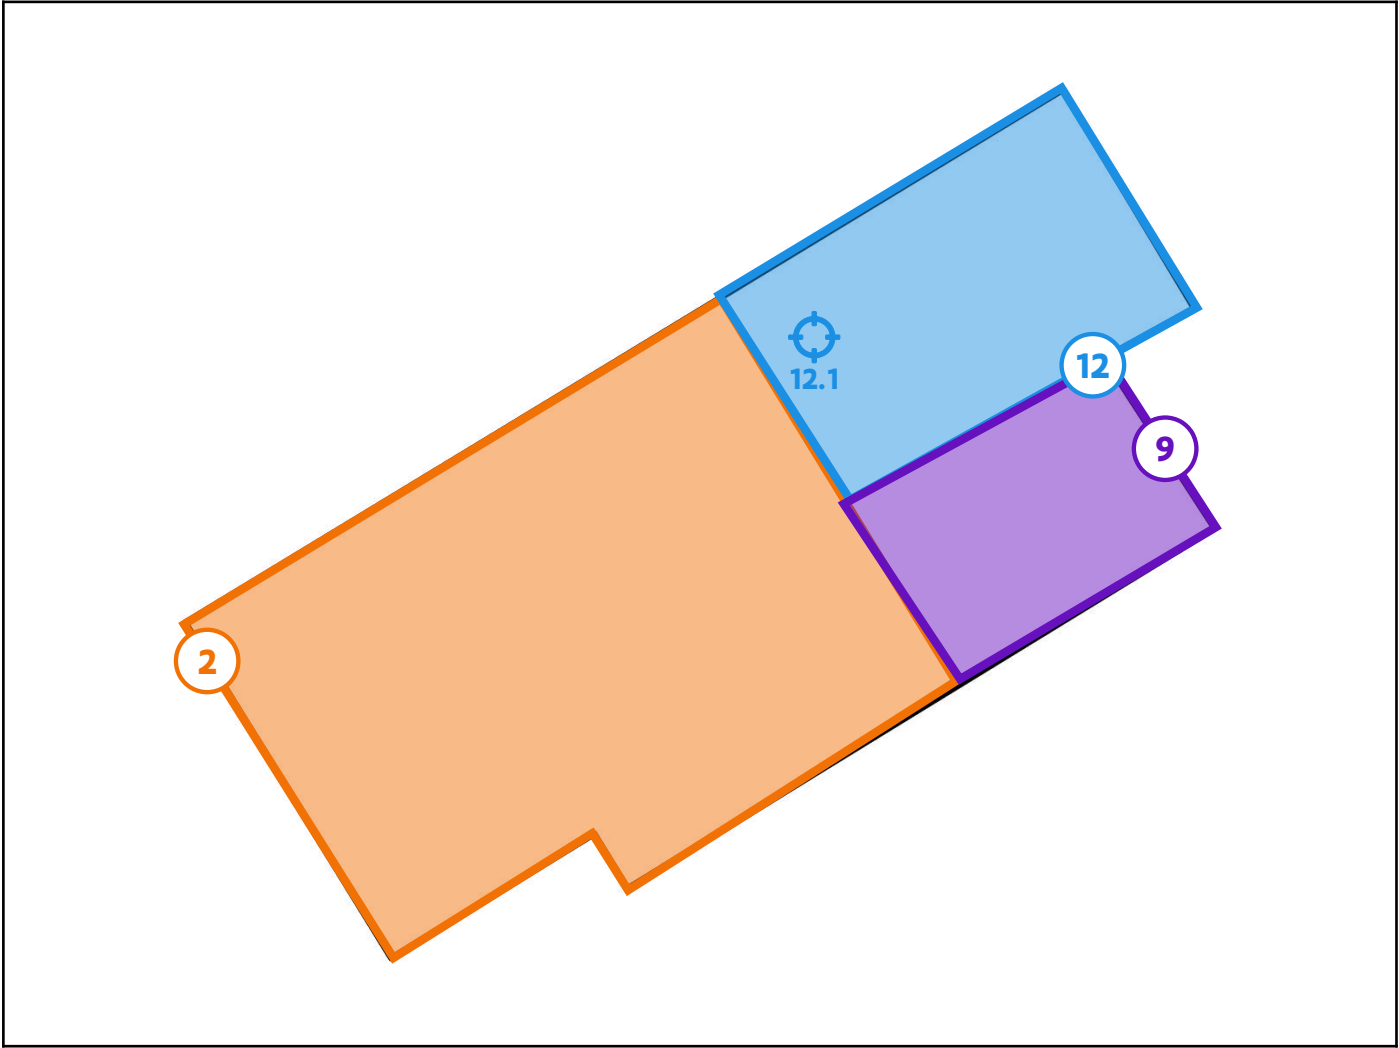
# Plan 1.7: Woning plan

| Beschrijving | Type | Actie |
|---|---|---|
| 2. Onderdak schuin dak woning | Asbestmateriaal | Verwijderen |

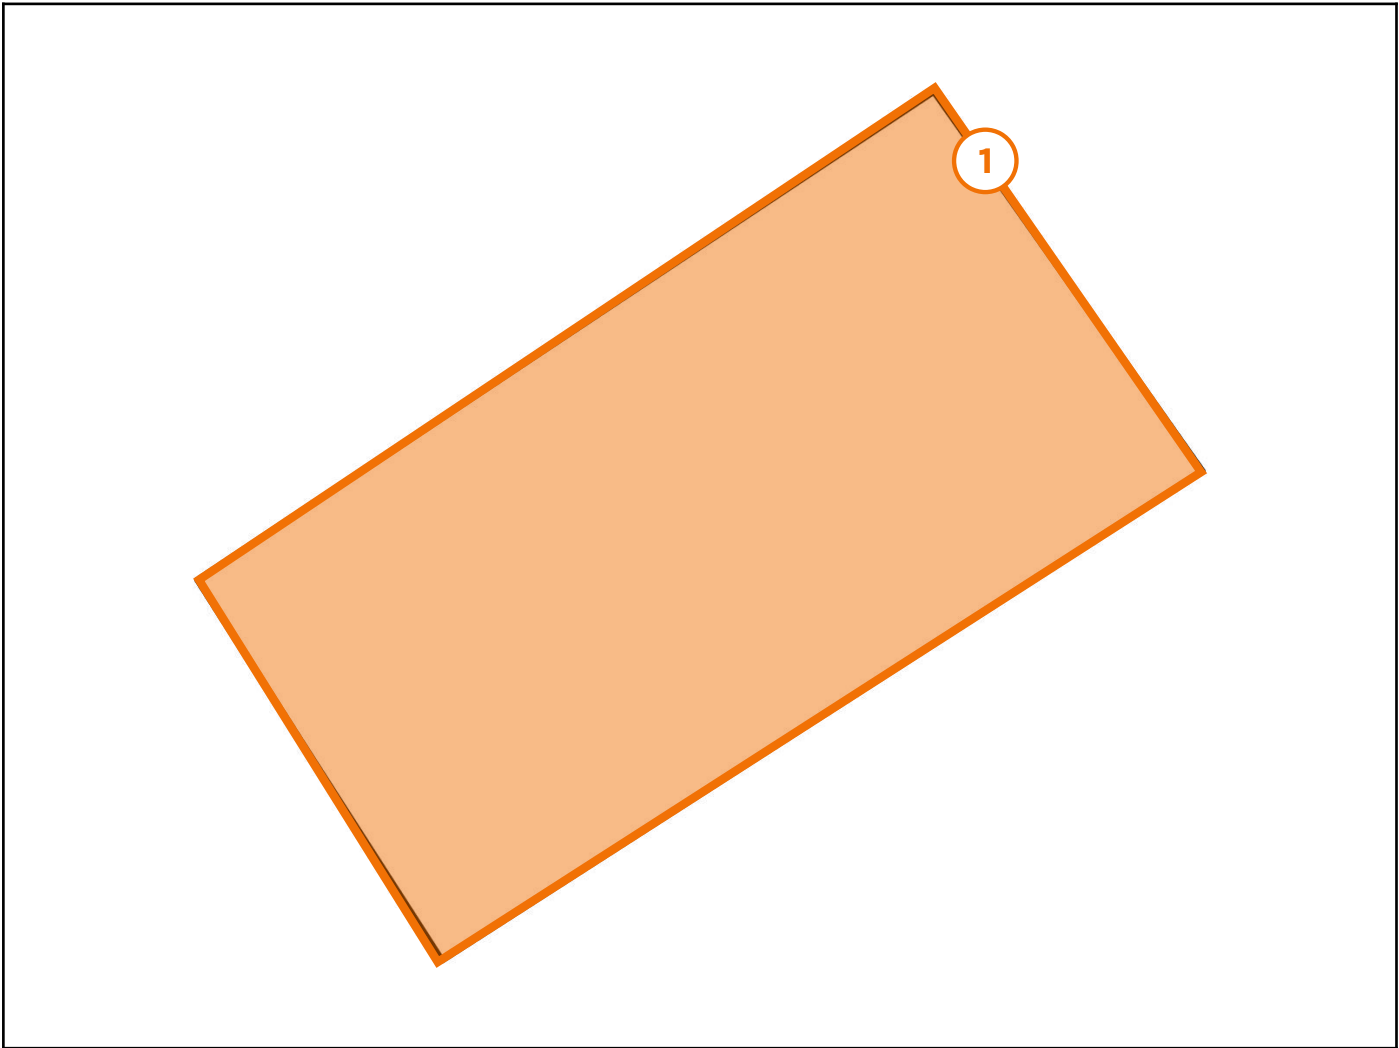
# Plan 2.1: Garage plan

| Beschrijving | Type | Actie |
|---|---|---|
| 1. Schuin dak garage | Asbestmateriaal | Verwijderen |

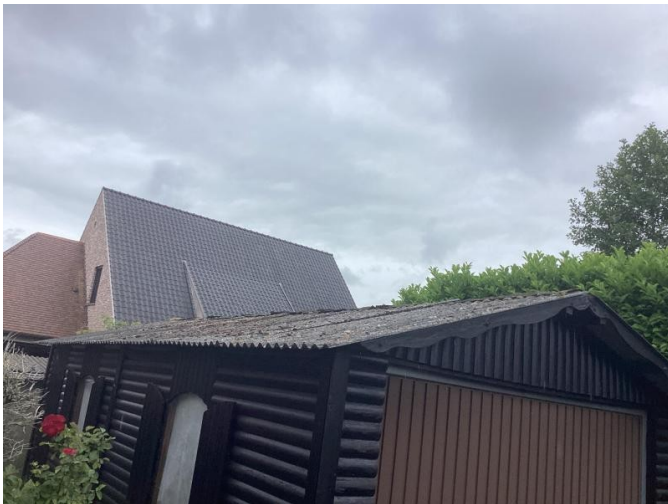
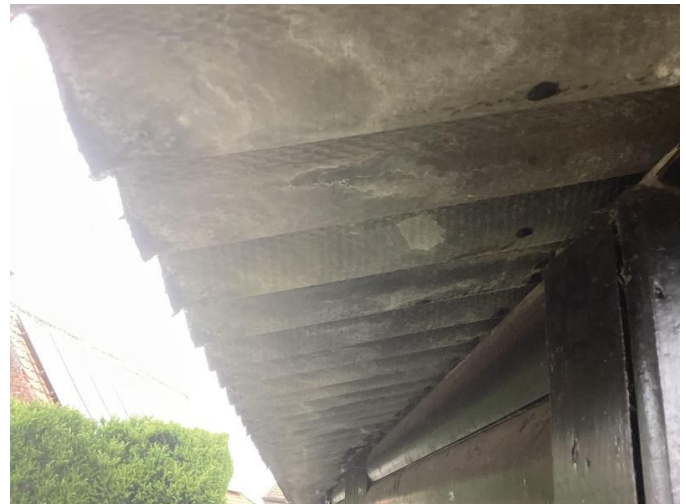
Het asbestmateriaal valt onder de mijlpaal van 2034.

| Eindbeoordeling materiaalrisico | Verhoogd materiaalrisico en/of verhoogde kans op vezelvrijgave |

| Asbestsoort (vezeltype) | Crocidoliet aanwezig |
| Afschermingsgraad van het gehele materiaal | Geheel of deels vrij aan de buitenlucht |
| Toestand van het materiaal | Matig beschadigd, matig verweerd |

| Beschrijving | Schuin dak garage |
| Asbestmateriaal | Dak- en gevelbekleding - Golfplaat |

Verwijderen

- Zorg voor een veilig beheer. Vermijd het beschadigen van het asbestmateriaal. Controleer de toestand jaarlijks op wijzigingen.

- Eenvoudige handelingen: mag via doe-het-zelf of door werknemer(s) met opleidingsattest eenvoudige handelingen  
De eigenaars mogen dit zelf verwijderen aangezien het gaat over een Hechtgebonden asbest materiaal die niet beschadigd is en perfect bereikbaar is om deze op een veilige manier te verwijderen. Bekijk hieromtrent zeker onderstaande link en het Codex boek VI

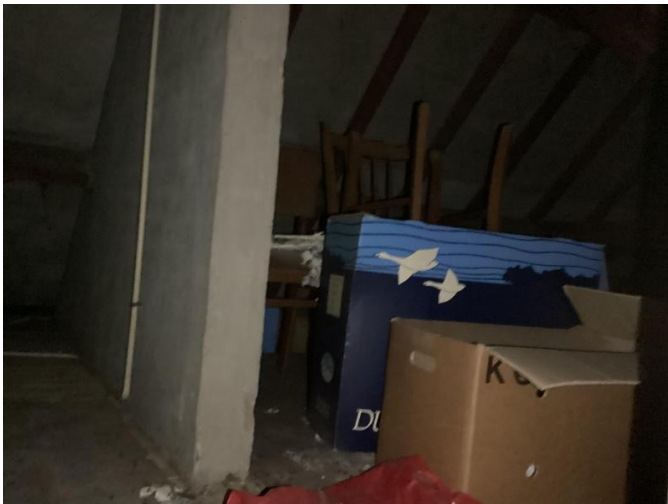
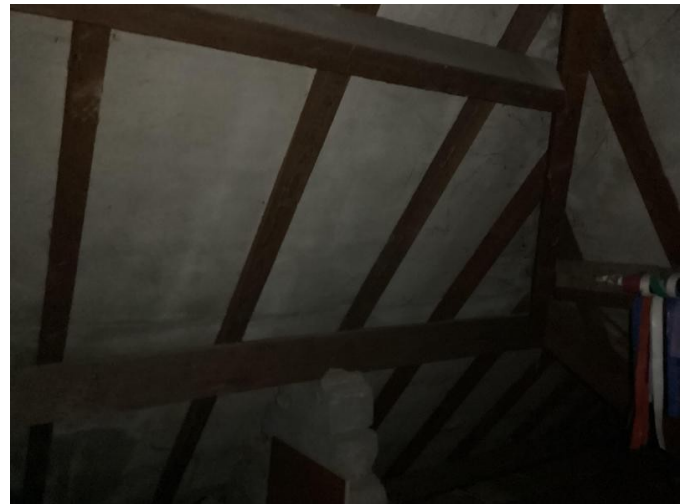
Het asbestmateriaal valt onder de mijlpaal van 2040.

| Eindbeoordeling materiaalrisico | Verhoogd materiaalrisico en/of verhoogde kans op vezelvrijgave |

| Asbestsoort (vezeltype) | Crocidoliet aanwezig |
| Afschermingsgraad van het gehele materiaal | Geheel of deels (ook) vrij aan de binnenlucht |
| Toestand van het materiaal | Licht beschadigd, licht verweerd. Intact calciumsilicaatmateriaal of categorie III 'gebondenheid' |

| Beschrijving | Onderdak schuin dak woning |
| Asbestmateriaal | Plaat, paneel, tablet - Type Menuiserite |

Verwijderen

- Zorg voor een veilig beheer. Vermijd het beschadigen van het asbestmateriaal. Controleer de toestand jaarlijks op wijzigingen.

- Eenvoudige handelingen: mag via doe-het-zelf of door werknemer(s) met opleidingsattest eenvoudige handelingen  
eigenaars mogen dit zelf verwijderen aangezien het gaat over een Hechtgebonden asbest materiaal die niet beschadigd is en perfect bereikbaar is om deze op een veilige manier te verwijderen. Bekijk hieromtrent zeker onderstaande link en het Codex boek VI

Als ADI raad ik aan dit te laten verwijderen door een erkend dakwerker die de nodige jaarlijkse 8 uren opleiding heeft gevolgd ivm de toets eenvoudige handelingen.

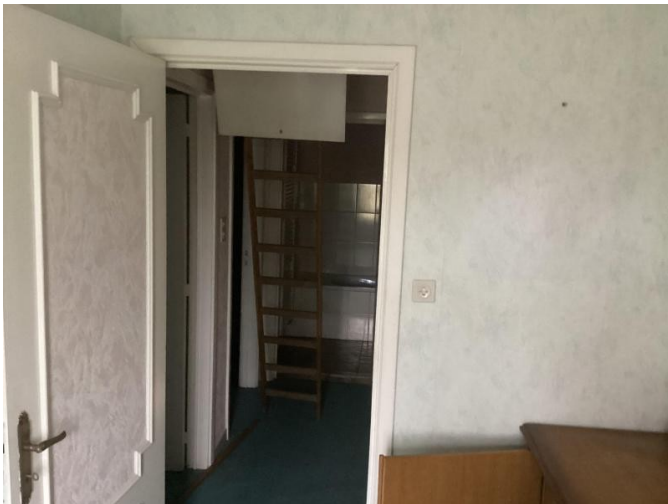
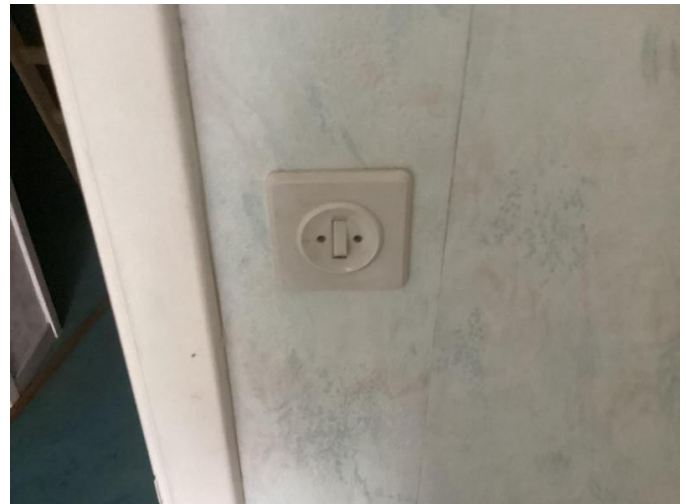
Het asbestmateriaal valt onder de mijlpaal van 2040.

| Eindbeoordeling materiaalisico | Laag materiaalisico en/of verlaagde kans op vezelvrijgave |

| Asbestsoort (vezeltype) | Crocidoliet aanwezig |
| Toestand van het materiaal | Onbeschadigd, niet verweerd |

| Beschrijving | Elektrische schakelaars |
| Asbestmateriaal | Plaat, paneel, tablet - Type Bakeliet |

Zorgvuldig beheren

- Zorg voor een veilig beheer. Vermijd het beschadigen van het asbestmateriaal. Controleer de toestand jaarlijks op wijzigingen.

- Eenvoudige handelingen: mag via doe-het-zelf of door werknemer(s) met opleidingsattest eenvoudige handelingen  
eigenaars mogen dit zelf verwijderen aangezien het gaat over een Hechtgebonden asbest materiaal die niet beschadigd is en perfect bereikbaar is om deze op een veilige manier te verwijderen. Bekijk hieromtrent zeker onderstaande link en het Codex boek VI

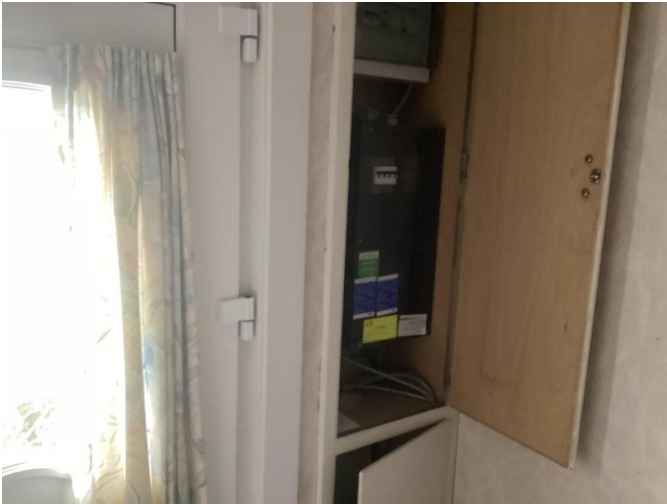
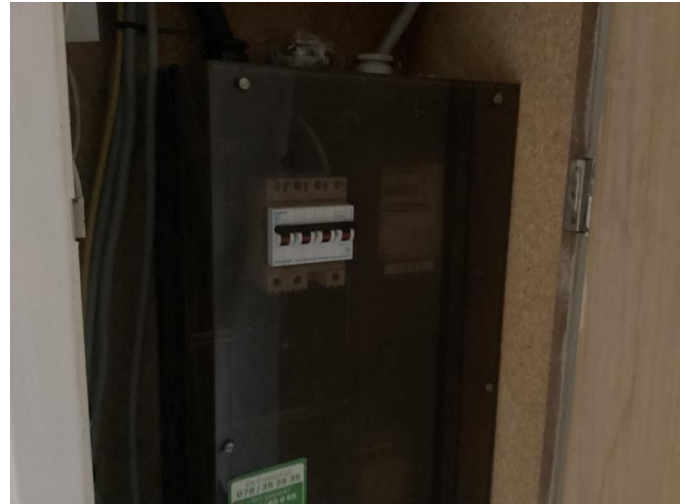
Het asbestmateriaal valt onder de mijlpaal van 2040.

| Eindbeoordeling materiaalrisico | Laag materiaalrisico en/of verlaagde kans op vezelvrijgave |

Zorgvuldig beheren

- Zorg voor een veilig beheer. Vermijd het beschadigen van het asbestmateriaal. Controleer de toestand jaarlijks op wijzigingen.

- Eenvoudige handelingen: mag via doe-het-zelf of door werknemer(s) met opleidingsattest eenvoudige handelingen  
De eigenaars moeten dit laten verwijderen door de netwerkbeheerder zelf aangezien dit eigendom is van hen.
