# Asbestinventarisatetest

Jean Béthunestraat 58, 9040 Gent

Attestnummer : 20250707-000455.000

# Zone 1: Appartement

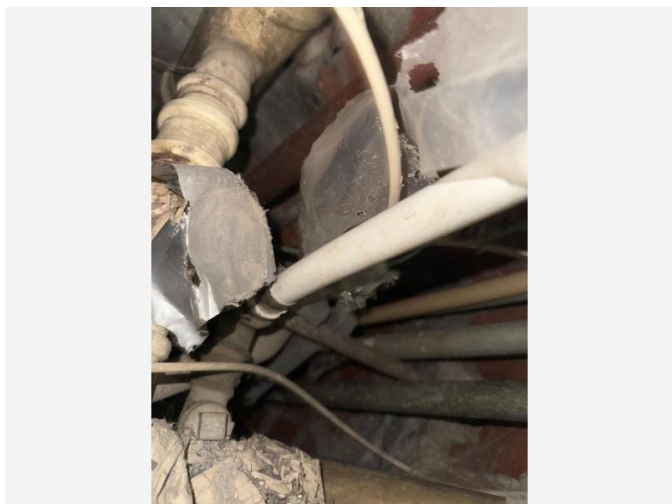
Vrije foto

Er werden tijdens de inspectie geen verdachte doorvoeren waargenomen. De aanwezige doorvoeren zijn vervaardigd uit metaal, kunststof of andere niet verdachte materialen. Het is echter wel mogelijk dat er nog asbestverdachte doorvoeren aanwezig zijn achter de aanwezige afwerkingslagen dit kan enkel met destructief onderzoek kunnen waargenomen worden.

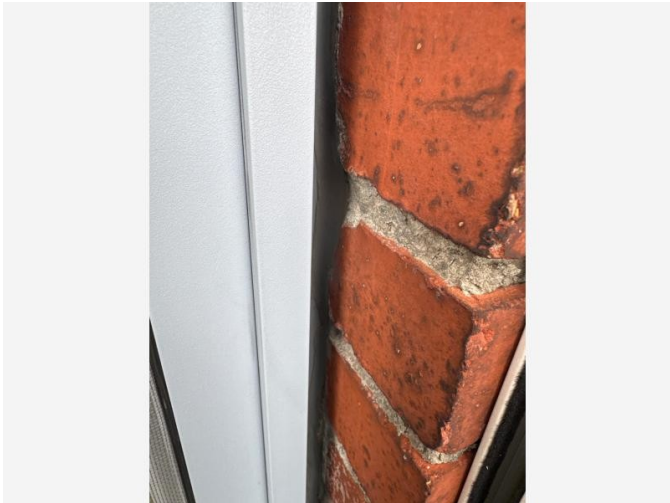
Vrije foto

Er werd tijdens de inspectie geen verdachte mastiek waargenomen. De raamkaders zijn afgewerkt met rubbers of silicone.

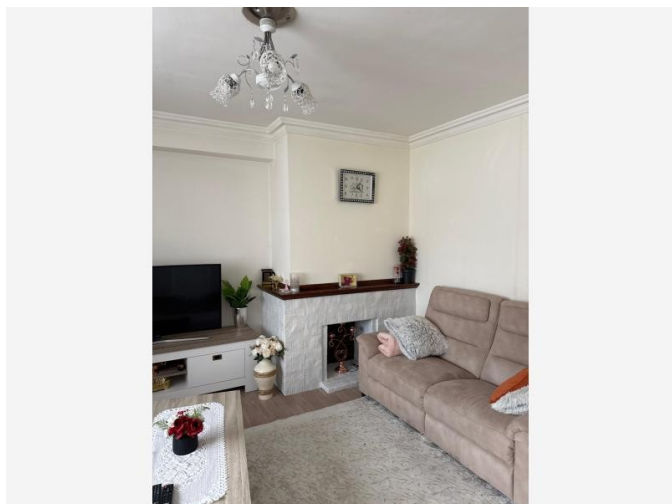
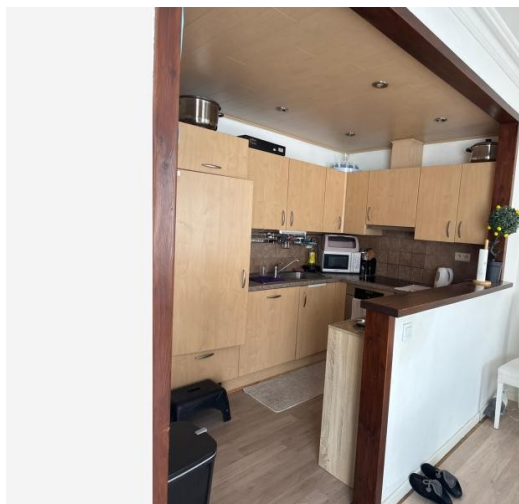
## Fiche 4: Pleisterwerk binnenwanden

Geen asbest

| # | Type | Referentie | Resultaat |
|---|---|---|---|
| 4.1 | Mengmonster | 1 | Geen asbest |

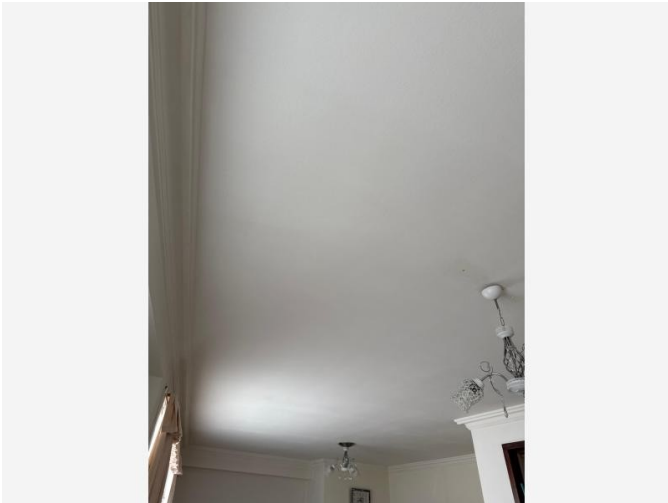
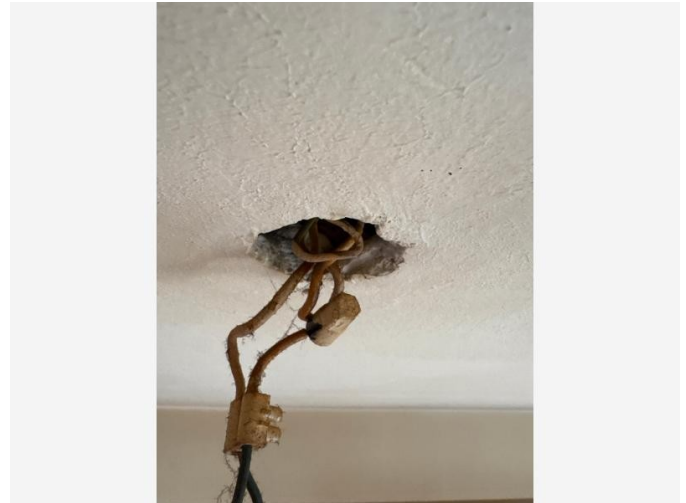
## Fiche 5: pleisterwerk plafonds

Geen asbest

| # | Type | Referentie | Resultaat |
|---|---|---|---|
| 5.1 | Mengmonster | 2 | Geen asbest |

| Opmerking | Ter hoogte van de keuken is de plafodn afgewerkt met plaatmateriaal. |
