Asbestinventarisatetest

Motje 16, 9930 Lievegem

Attestnummer : 20230126-000171.000

Uitgegeven op : 26.01.2023

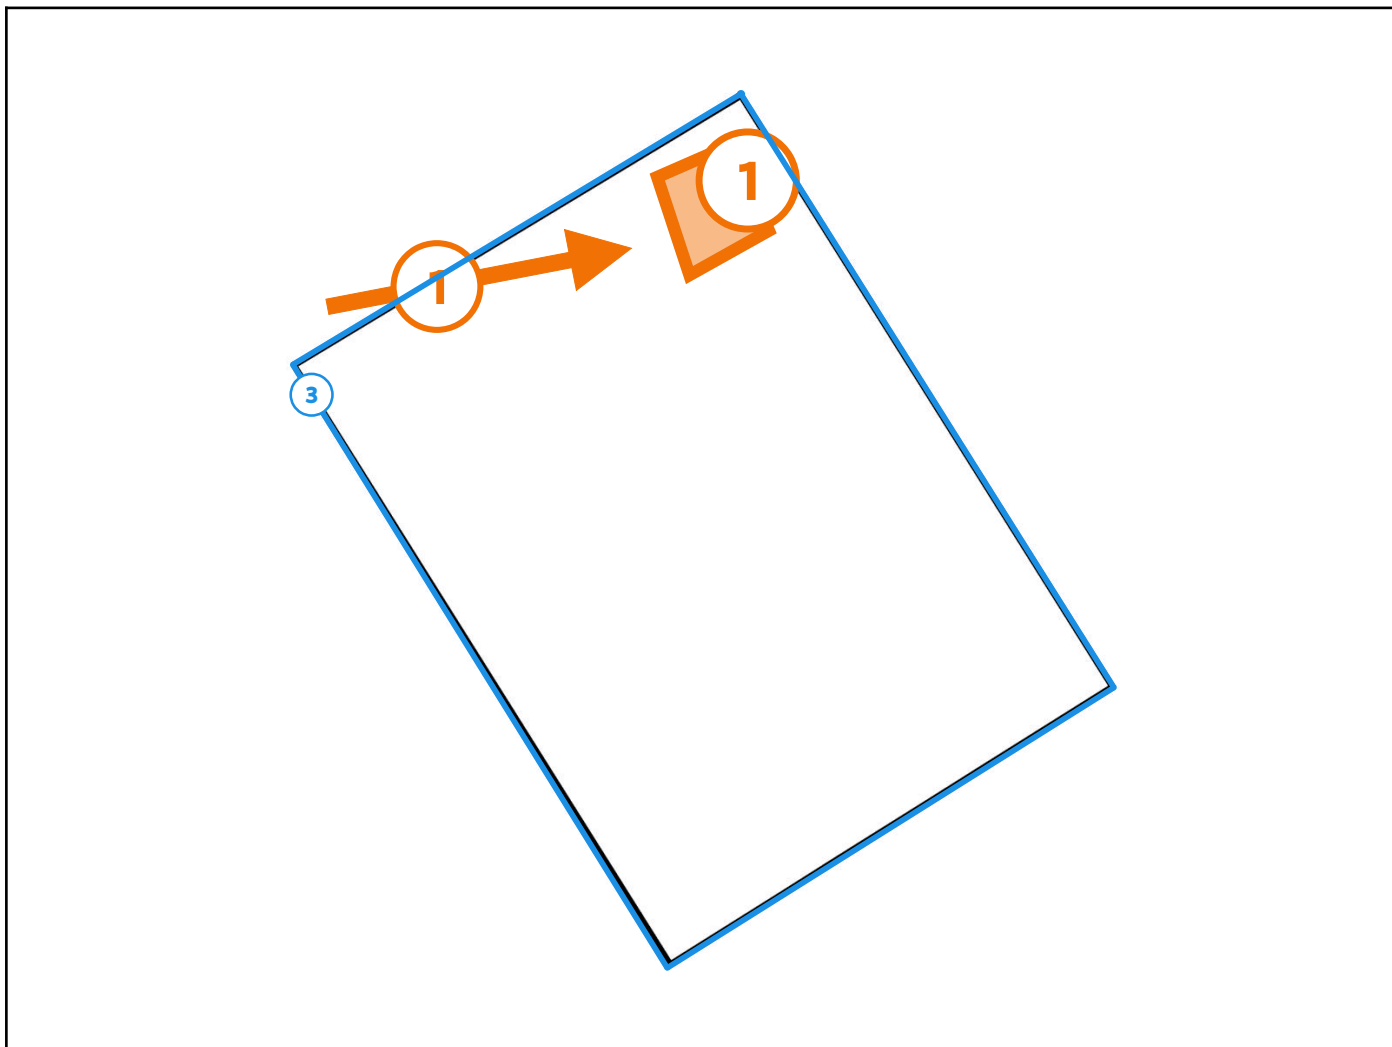
Plan 2.1: Bijgebouw plan

Beschrijving	Type	Actie
1. Schoorsteen	Asbestmateriaal	Verwijderen
3. Crepi	Geen asbest	-

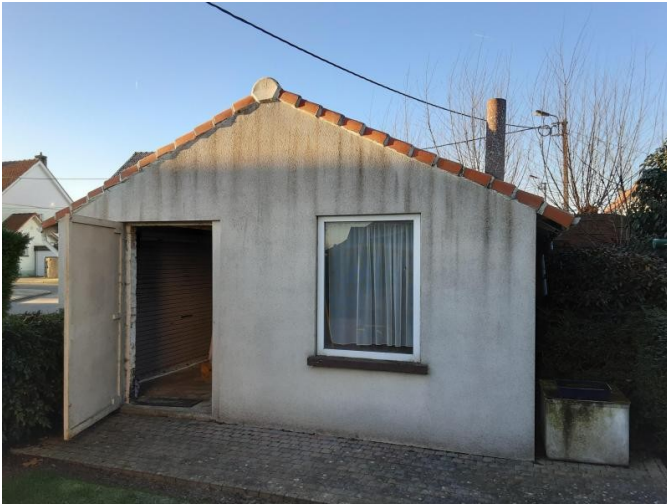
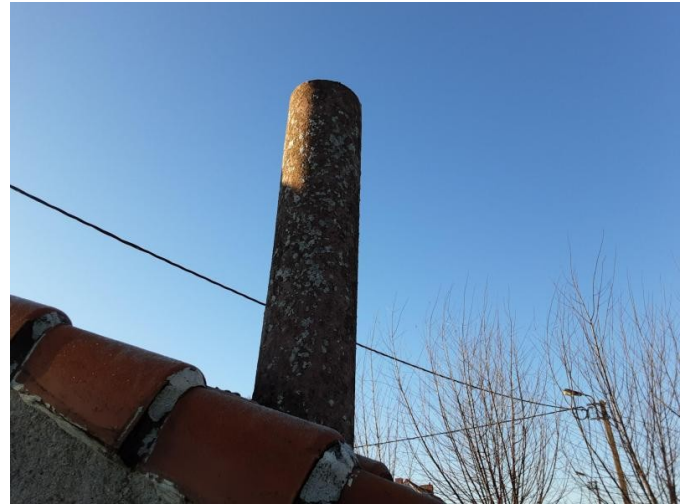
Het asbestmateriaal valt onder de mijlpaal van 2034.

Verwijderen

- Eenvoudige handelingen: enkel door erkend asbestverwijderaar
De schoorsteen zal uitgebroken moeten worden, dus is er kans op vrijgave asbestvezels.

Eindbeoordeling materiaalrisico	Zeer laag materiaalrisico en/of zeer lage kans op vezelvrijgave
---------------------------------	---

Gebondenheid	Categorie 1: hechtgebonden in oorsprong
Asbestsoort (vezeltype)	Alleen chrysotiel
Asbestconcentratie	Laag (< 50%)
Afschermingsgraad van het gehele materiaal	Geheel of deels vrij aan de buitenlucht
Toestand van het materiaal	Onbeschadigd, niet verweerd

Beschrijving	Schoorsteen
Omgeving	Buiten
Primaire drager	Schuin dak
Asbestmateriaal	Rookgaskanaal
Bindmiddel van asbestmateriaal	Cement
Gebondenheid op basis van bindmiddel	Hecht
Hoeveelheid (lengte - omtrek - dikte - aantal)	<ul style="list-style-type: none">• 4,00 m - 150,00 cm - 2,00 cm - 1 stuk
Totaal volume	0,12 m ³
Eenvoudig bereikbaar	Ja
Bevestigingswijze	<ul style="list-style-type: none">• Verlijmd, ingegoten, versmeerd
Identificatiemethode	Vaststelling zonder monsternamen

Destructieve handeling voor identificatie	Nee
Opmerking	Exacte hoeveelheid werd niet bepaald

- Zorg voor een veilig beheer. Vermijd het beschadigen van het asbestmateriaal. Controleer de toestand jaarlijks op wijzigingen.

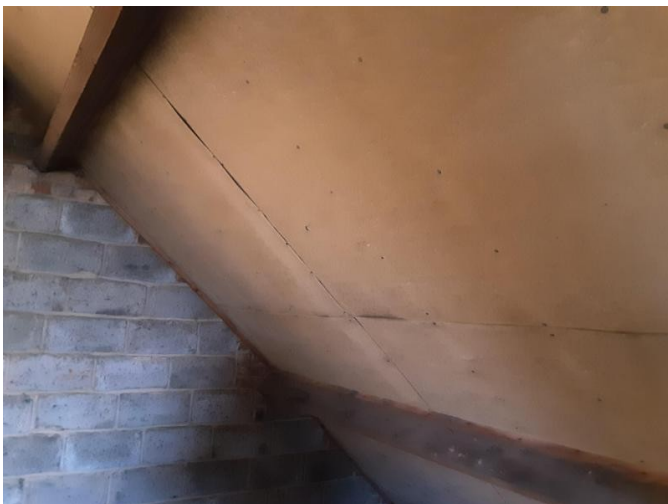
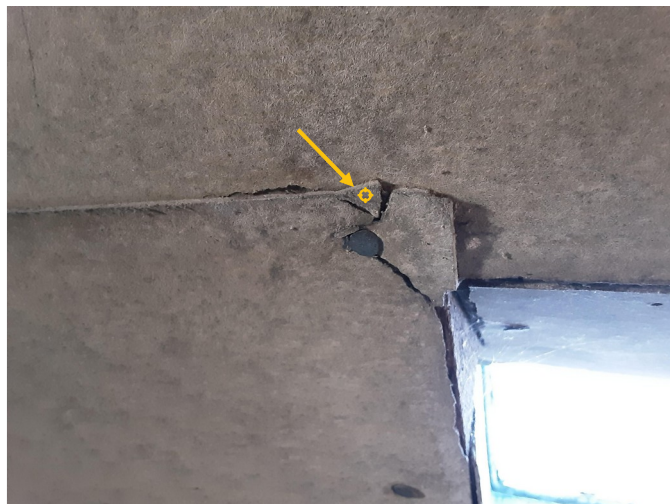
Het asbestmateriaal valt onder de mijlpaal van 2040.

Zorgvuldig beheren

Eindbeoordeling materiaalrisico	Zeer laag materiaalrisico en/of zeer lage kans op vezelvrijgave
---------------------------------	---

Gebondenheid	Categorie 1: hechtgebonden in oorsprong
Asbestsoort (vezeltype)	Alleen chrysotiel
Asbestconcentratie	Laag (< 50%)
Afschermingsgraad van het gehele materiaal	Stootvaste afscherming of omkasting
Toestand van het materiaal	Onbeschadigd, niet verweerd

#	Type	Referentie	Resultaat
2.1	Mengmonster	MM3	Chrysotiel

Beschrijving	Menuiserieplaat
Omgeving	Binnen
Primaire drager	Schuin dak
Asbestmateriaal	Plaat, paneel, tablet - Type Menuiserie
Bindmiddel van asbestmateriaal	Cement
Gebondenheid op basis van bindmiddel	Hecht
Hoeveelheid (oppervlakte - dikte - aantal)	• 75,00 m ² - 1,00 cm - 1 stuk
Totaal volume	0,75 m ³

Eenvoudig bereikbaar	Ja
Bevestigingswijze	<ul style="list-style-type: none">• Genageld, geniet
Identificatiemethode	Vaststelling met monstername
Destructieve handeling voor identificatie	Nee
Opmerking	Exacte hoeveelheid is moeilijk te bepalen

- Zorg voor een veilig beheer. Vermijd het beschadigen van het asbestmateriaal. Controleer de toestand jaarlijks op wijzigingen.

- Eenvoudige handelingen: mag via doe-het-zelf of door werknemer(s) met opleidingsattest eenvoudige handelingen
Kan verwijderd worden zonder al te veel risico op vrijgave asbestvezels

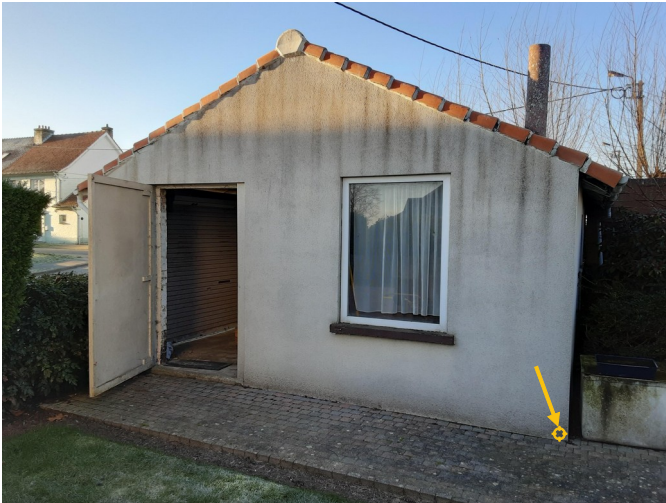
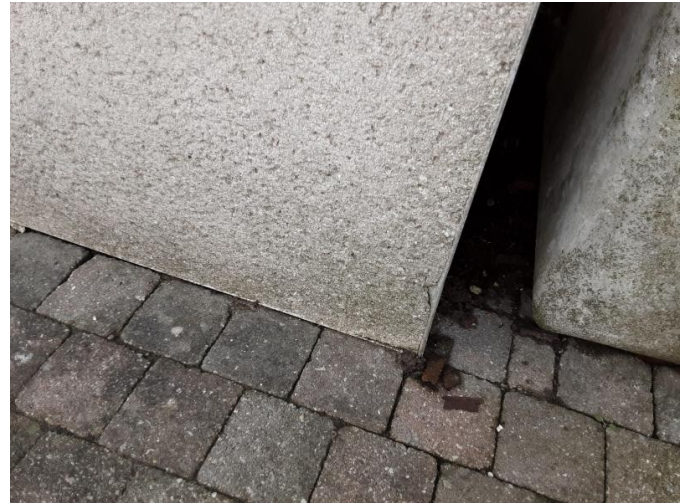
Fiche 3: Crepi

Geen asbest

#	Type	Referentie	Resultaat
3.1	Mengmonster	Mm2	Geen asbest

Beschrijving	Crepi
Omgeving	Buiten
Primaire drager	Wand buitenschil
Bindmiddel van materiaal	Gips - kalk

Gebondenheid op basis van bindmiddel	Niet-hechtgebonden
Hoeveelheid (oppervlakte - dikte - aantal)	• 1,00 m ² - 1,00 cm - 1 stuk
Totaal volume	0,01 m ³
Identificatiemethode	Vaststelling met monstername
Destructieve handeling voor identificatie	Nee
Opmerking	Exacte hoeveelheid is moeilijk te bepalen

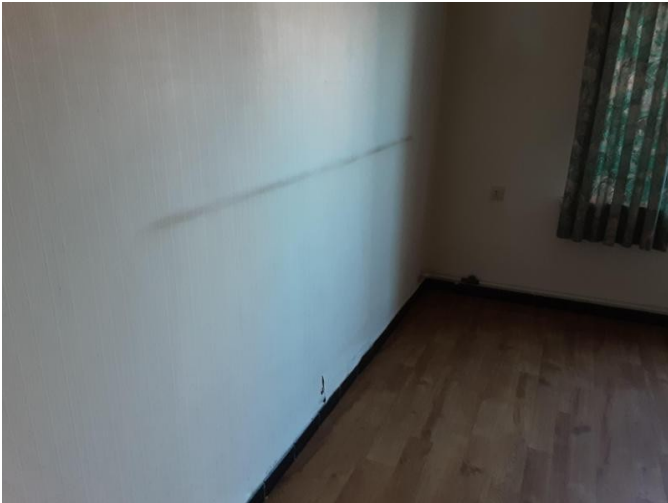
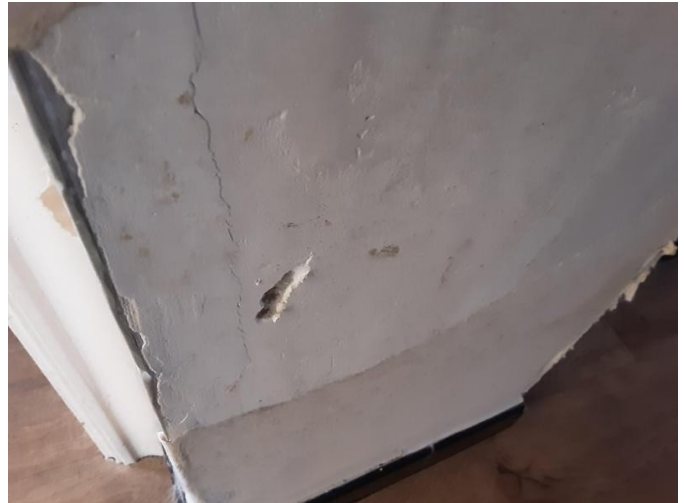
Fiche 4: Pleisterwerk muur

Geen asbest

#	Type	Referentie	Resultaat
4.1	Mengmonster	Mm1	Geen asbest

Beschrijving	Pleisterwerk muur
Omgeving	Binnen
Primaire drager	Binnenwand

Bindmiddel van materiaal	Gips - kalk
Gebondenheid op basis van bindmiddel	Niet-hechtgebonden
Hoeveelheid (oppervlakte - dikte - aantal)	• 1,00 m ² - 1,00 cm - 1 stuk
Totaal volume	0,01 m ³
Identificatiemethode	Vaststelling met monstername
Destructieve handeling voor identificatie	Nee
Opmerking	Exacte hoeveelheid is moeilijk te bepalen
