# Asbestinventarisatetest

Stationsstraat 58/1, 9950 Lievegem

Attestnummer : 20230802-000294.000

Uitgegeven op : 02.08.2023

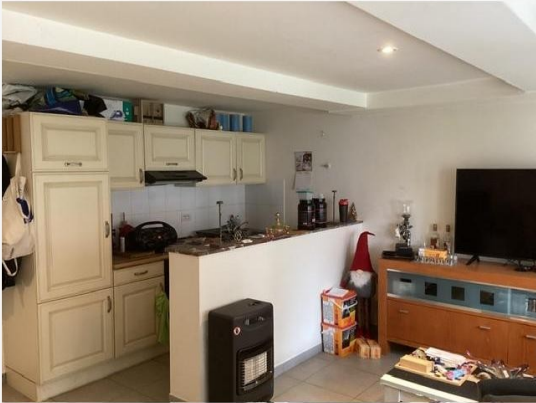
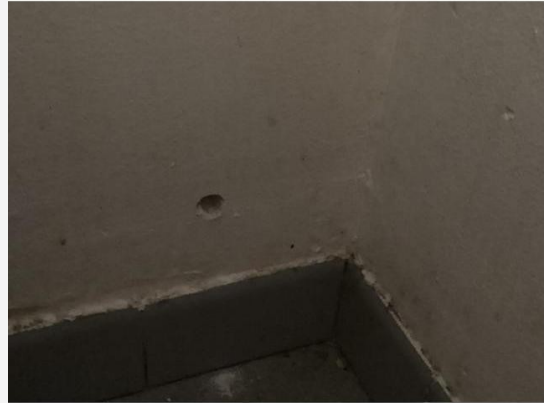
Overzichtsfoto

Geen asbest

#	Type	Referentie	Resultaat
1.1	Mengmonster	25939/01/1	Geen asbest

Beschrijving	Pleister muren
Omgeving	Binnen
Primaire drager	Binnenwand
Bindmiddel van materiaal	Gips - kalk

<b>Gebondenheid op basis van bindmiddel</b>	Niet-hechtgebonden
<b>Hoeveelheid (oppervlakte - dikte - aantal)</b>	• 40,00 m <sup>2</sup> - 1,00 cm - 1 stuk
<b>Totaal volume</b>	0,40 m <sup>3</sup>
<b>Identificatiemethode</b>	Vaststelling met monstername
<b>Destructieve handeling voor identificatie</b>	Nee

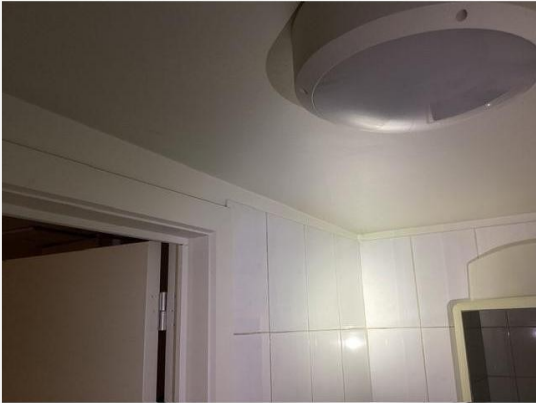
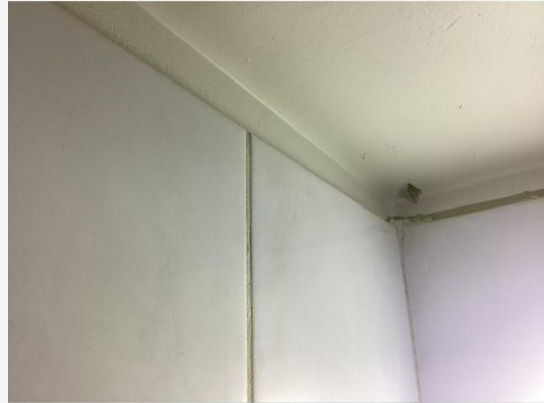
## Fiche 2: Pleister plafond

Geen asbest

#	Type	Referentie	Resultaat
2.1	Puntmonster	25939/02/1	Geen asbest

Beschrijving	Pleister plafond
Omgeving	Binnen
Primaire drager	Plafond
Bindmiddel van materiaal	Gips - kalk

<b>Gebondenheid op basis van bindmiddel</b>	Niet-hechtgebonden
<b>Hoeveelheid (oppervlakte - dikte - aantal)</b>	• 3,00 m <sup>2</sup> - 1,00 cm - 1 stuk
<b>Totaal volume</b>	0,03 m <sup>3</sup>
<b>Identificatiemethode</b>	Vaststelling met monsternamen
<b>Destructieve handeling voor identificatie</b>	Nee
<b>Opmerking</b>	Alle andere plafonds zijn uitgevoerd in gipskartonplaten.
