Asbestinventarisatetest

Stationsstraat 58/2, 9950 Lievegem

Attestnummer : 20230816-000308.000

Uitgegeven op : 16.08.2023

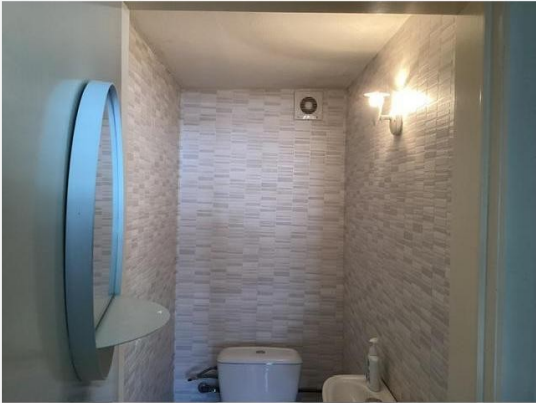
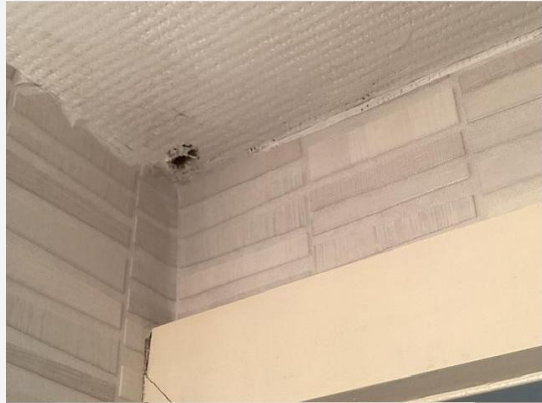
Fiche 1: Pleister plafond

Geen asbest

Overzichtsfoto

Detailfoto

#	Type	Referentie	Resultaat
1.1	Puntmonster	25939/02	Geen asbest

Beschrijving	Pleister plafond
Omgeving	Binnen
Primaire drager	Plafond
Bindmiddel van materiaal	Gips - kalk

Gebondenheid op basis van bindmiddel	Niet-hechtgebonden
Hoeveelheid (oppervlakte - dikte - aantal)	• 2,00 m ² - 1,00 cm - 1 stuk
Totaal volume	0,02 m ³
Identificatiemethode	Vaststelling met monstername
Destructieve handeling voor identificatie	Nee
Opmerking	Een Puntstaal genomen wegens het beperkte aantal m2 pleister. Alle andere plafonds zijn uitgevoerd in gipskartonplaten.

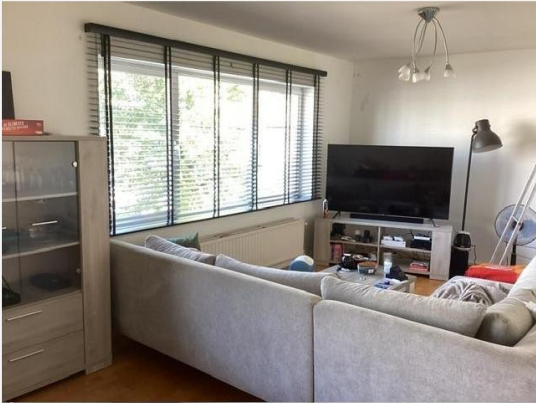
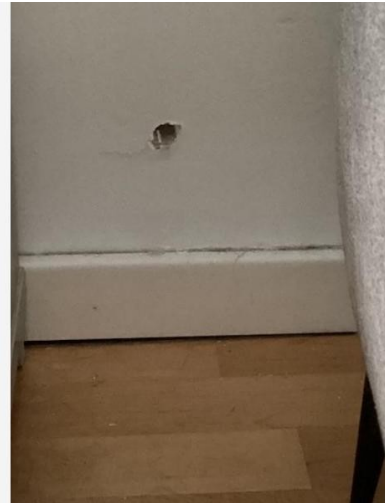
Fiche 2: Pleister muren

Geen asbest

Overzichtsfoto

Detailfoto

#	Type	Referentie	Resultaat
2.1	Mengmonster	25939/01	Geen asbest

Beschrijving	Pleister muren
Omgeving	Binnen
Primaire drager	Binnenwand
Bindmiddel van materiaal	Gips - kalk

Gebondenheid op basis van bindmiddel	Niet-hechtgebonden
Hoeveelheid (oppervlakte - dikte - aantal)	• 75,00 m ² - 1,00 cm - 1 stuk
Totaal volume	0,75 m ³
Identificatiemethode	Vaststelling met monstername
Destructieve handeling voor identificatie	Nee
