Asbestinventarisatetest

Stationsstraat 58/3, 9950 Lievegem

Attestnummer : 20230802-000301.000

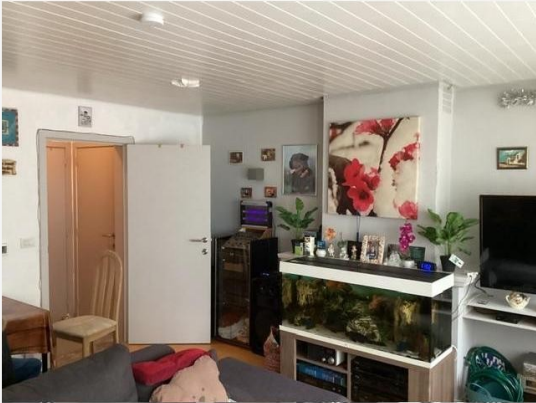
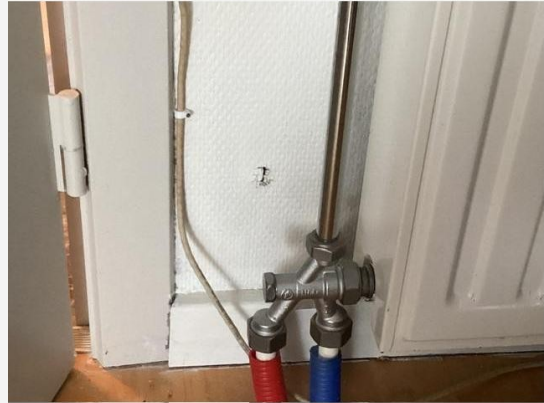
Overzichtsfoto

Detailfoto

Geen asbest

#	Type	Referentie	Resultaat
1.1	Mengmonster	25939/01/3	Geen asbest

Beschrijving	Pleister muren
Omgeving	Binnen
Primaire drager	Binnenwand
Bindmiddel van materiaal	Gips - kalk

Gebondenheid op basis van bindmiddel	Niet-hechtgebonden
Hoeveelheid (oppervlakte - dikte - aantal)	• 45,00 m ² - 1,00 cm - 1 stuk
Totaal volume	0,45 m ³
Identificatiemethode	Vaststelling met monstername
Destructieve handeling voor identificatie	Nee

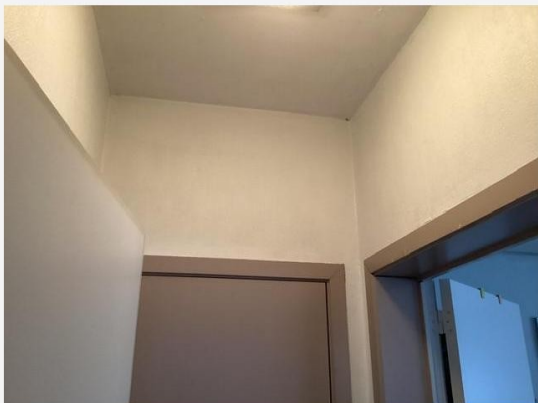
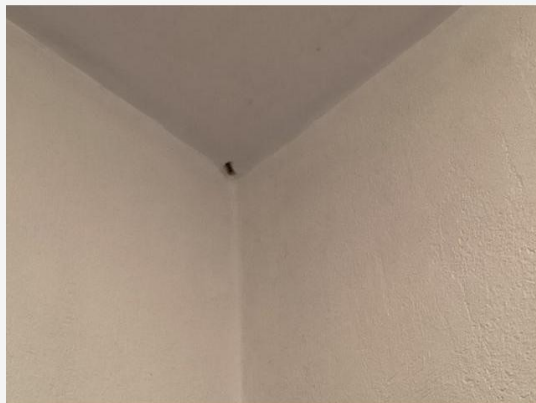
Fiche 2: Pleister plafond

Geen asbest

Overzichtsfoto

Detailfoto

#	Type	Referentie	Resultaat
2.1	Puntmonster	25939/02/3	Geen asbest

Beschrijving	Pleister plafond
Omgeving	Binnen
Primaire drager	Plafond
Bindmiddel van materiaal	Gips - kalk

Gebondenheid op basis van bindmiddel	Niet-hechtgebonden
Hoeveelheid (oppervlakte - dikte - aantal)	<ul style="list-style-type: none"> • 40,00 m² - 1,00 cm - 1 stuk
Totaal volume	0,40 m ³
Identificatiemethode	Vaststelling met monstername
Destructieve handeling voor identificatie	Nee
Opmerking	<p>Enkel inkomhal heeft pleister op het plafond, daarom maar 1 staal.</p> <p>Alle andere plafonds zijn uitgevoerd in gipskartonplaten.</p>
