Asbestinventarisatetest

Stationsstraat 58, 9950 Lievegem

Attestnummer : 20230802-000290.000

Zone 1: Hoofdgebouw

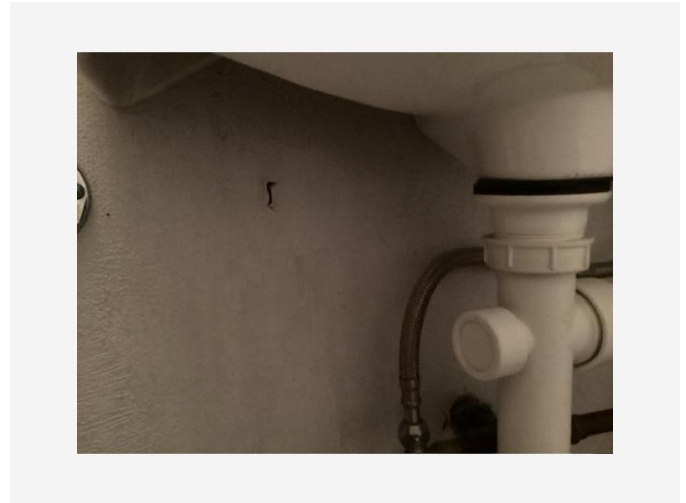
Overzichtsfoto

Geen asbest

#	Type	Referentie	Resultaat
1.1	Mengmonster	25939/01/0	Geen asbest

Beschrijving	Pleister muren
Omgeving	Binnen
Primaire drager	Binnenwand

Bindmiddel van materiaal	Gips - kalk
Gebondenheid op basis van bindmiddel	Niet-hechtgebonden
Hoeveelheid (oppervlakte - dikte - aantal)	• 1,00 m ² - 1,00 cm - 1 stuk
Totaal volume	0,01 m ³
Identificatiemethode	Vaststelling met monstername
Destructieve handeling voor identificatie	Nee

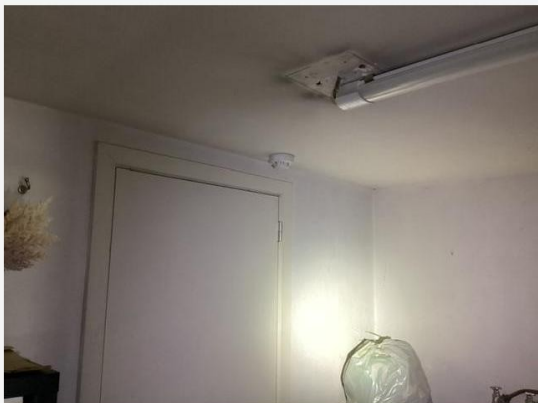
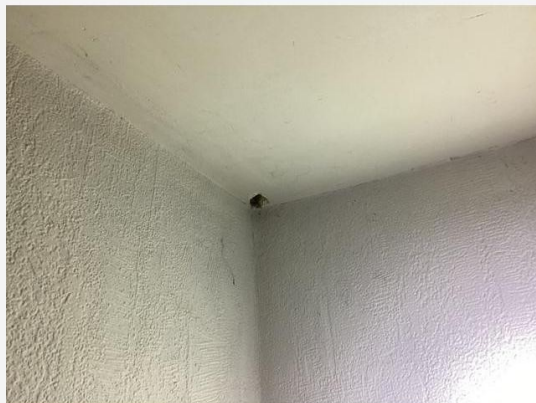
Fiche 2: Pleister plafond

Geen asbest

#	Type	Referentie	Resultaat
2.1	Mengmonster	25939/02/0	Geen asbest

Beschrijving	Pleister plafond
Omgeving	Binnen
Primaire drager	Plafond
Bindmiddel van materiaal	Gips - kalk

Gebondenheid op basis van bindmiddel	Niet-hechtgebonden
Hoeveelheid (oppervlakte - dikte - aantal)	• 8,00 m ² - 1,00 cm - 1 stuk
Totaal volume	0,08 m ³
Identificatiemethode	Vaststelling met monstername
Destructieve handeling voor identificatie	Nee

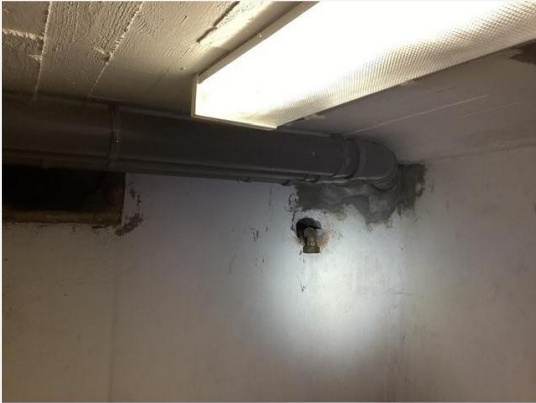
Overzichtsfoto

Geen asbest

#	Type	Referentie	Resultaat
3.1	Puntmonster	25939/03/0	Geen asbest

Beschrijving	Buis in kelder
Omgeving	Binnen
Primaire drager	Schacht-koker (technisch)
Bindmiddel van materiaal	Cement

Gebondenheid op basis van bindmiddel	Hecht
Hoeveelheid (lengte - omtrek - dikte - aantal)	<ul style="list-style-type: none">• 6,00 m - 20,00 cm - 2,00 cm - 1 stuk
Totaal volume	0,024 m ³
Identificatiemethode	Vaststelling met monstername
Destructieve handeling voor identificatie	Nee
