Asbestinventarisatetest

Waarschootdorp 8/001, 9950 Lievegem

Attestnummer : 20240312-000389.000

Uitgegeven op : 12.03.2024

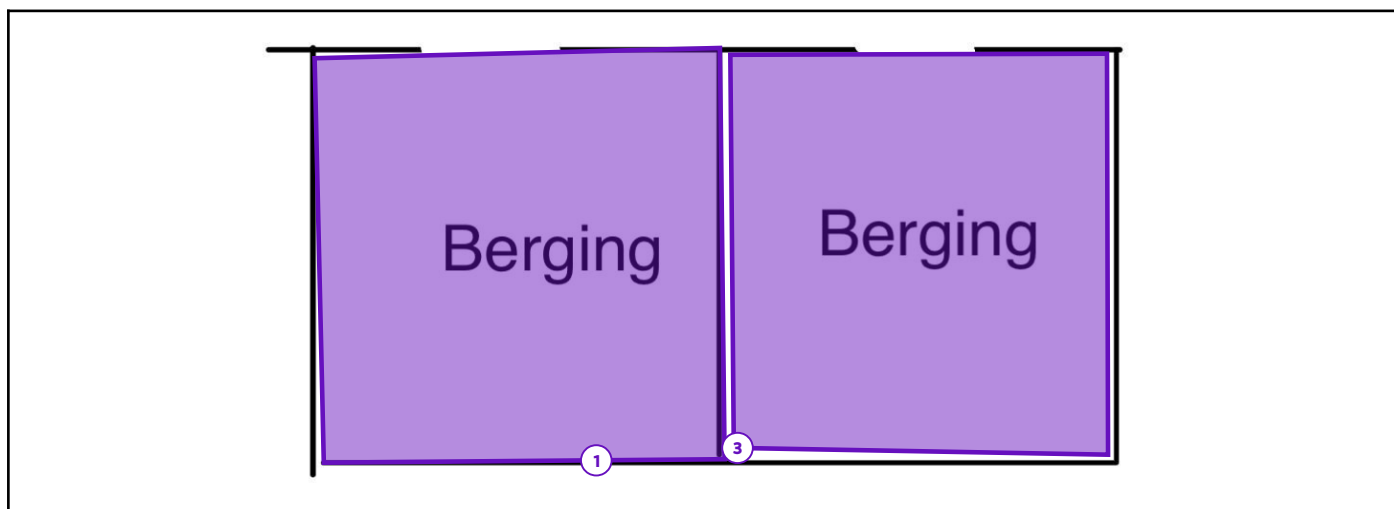
Plan 1.1: Aanbouw tegen badkamer

Beschrijving	Type	Actie
1. 2 de berging op koer	Beperking	-
3. 1ste berging naast badkamer	Advies	-

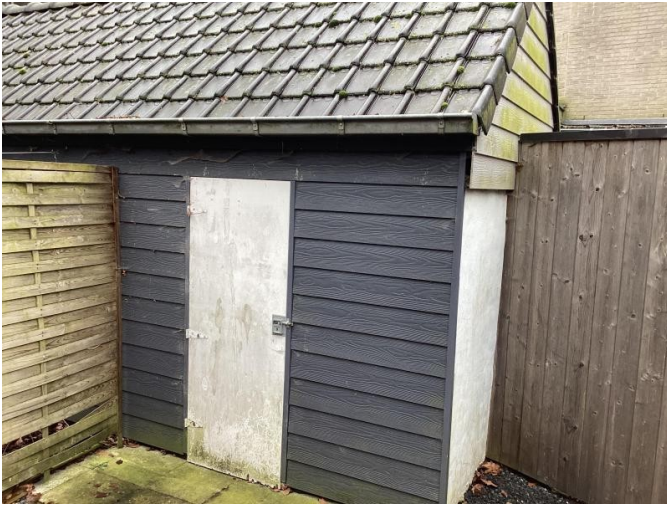
Situeringfoto

Tijdelijke beperking

Reden: Slotvaste toegangspoort, -deur of -luik

Uitleg van de asbestdeskundige: De huurder is de sleutel verloren.

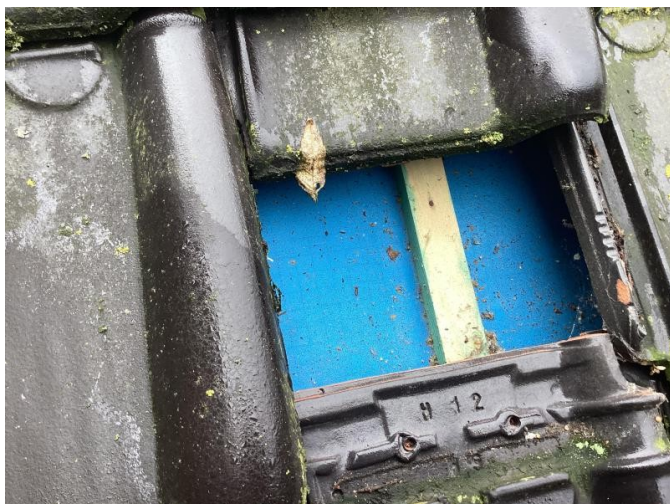
Vrije foto

Onderdak bestaat uit een gewapende plasticfolie.

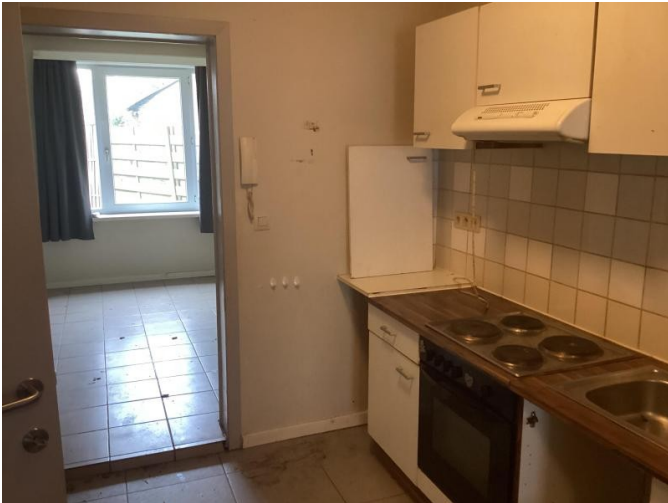
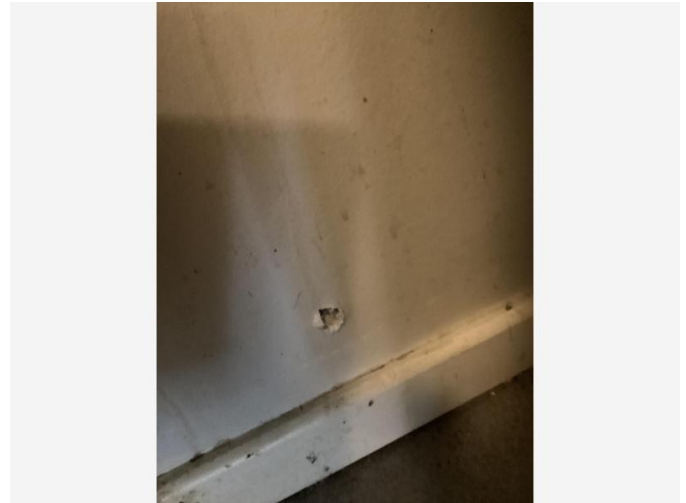
Fiche 5: Binnenmuren pleister

Geen asbest

#	Type	Referentie	Resultaat
5.1	Mengmonster	32056/01	Geen asbest

Beschrijving	Binnenmuren pleister
Omgeving	Binnen
Primaire drager	Binnenwand
Bindmiddel van materiaal	Gips - kalk

Gebondenheid op basis van bindmiddel	Niet-hechtgebonden
Hoeveelheid (oppervlakte - dikte - aantal)	• 35,00 m ² - 1,00 cm - 1 stuk
Totaal volume	0,35 m ³
Identificatiemethode	Vaststelling met monstername
Destructieve handeling voor identificatie	Nee

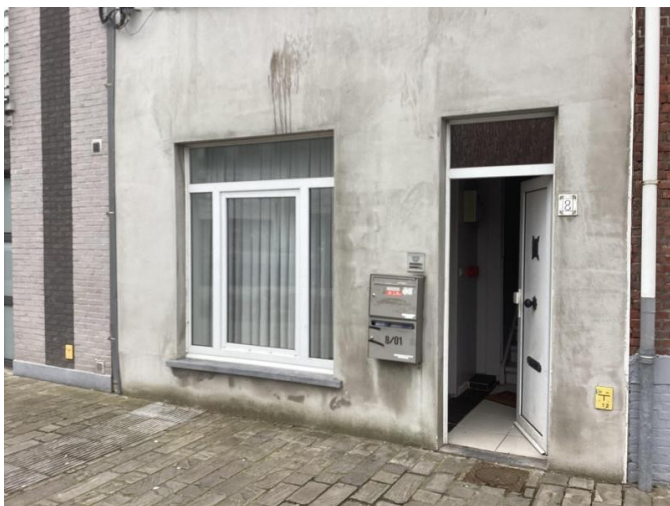
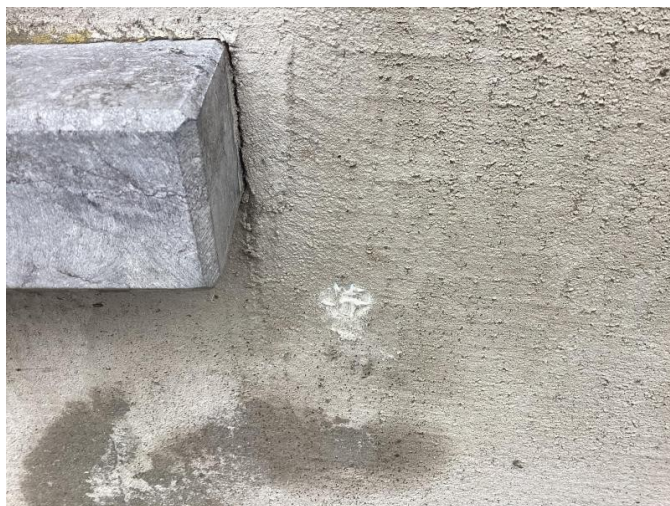
Fiche 6: Crepi voorgevel

Geen asbest

#	Type	Referentie	Resultaat
6.1	Puntmonster	32056/02	Geen asbest

Beschrijving	Crepi voorgevel
Omgeving	Buiten
Primaire drager	Wand buitenschil
Bindmiddel van materiaal	Gips - kalk

Gebondenheid op basis van bindmiddel	Niet-hechtgebonden
Hoeveelheid (oppervlakte - dikte - aantal)	• 12,00 m ² - 1,00 cm - 1 stuk
Totaal volume	0,12 m ³
Identificatiemethode	Vaststelling met monstername
Destructieve handeling voor identificatie	Nee
