# Asbestinventarisatetest

Waarschootdorp 8/101, 9950 Lievegem

Attestnummer : 20240312-000381.000

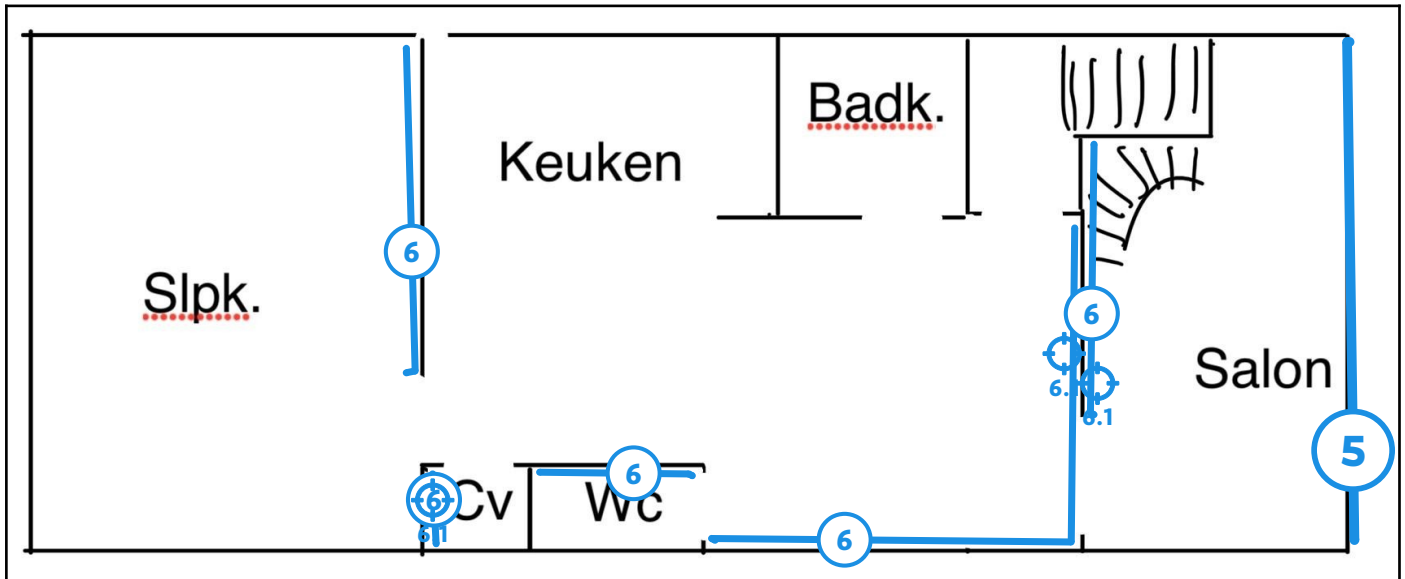
## Plan 1.1: Appartement 1ste verdiep

Beschrijving	Type	Actie
5. Crepi voorgevel	Geen asbest	-
6. Binnenmuren pleister	Geen asbest	-
6.1 Code: 32055/01	Mengmonster	-

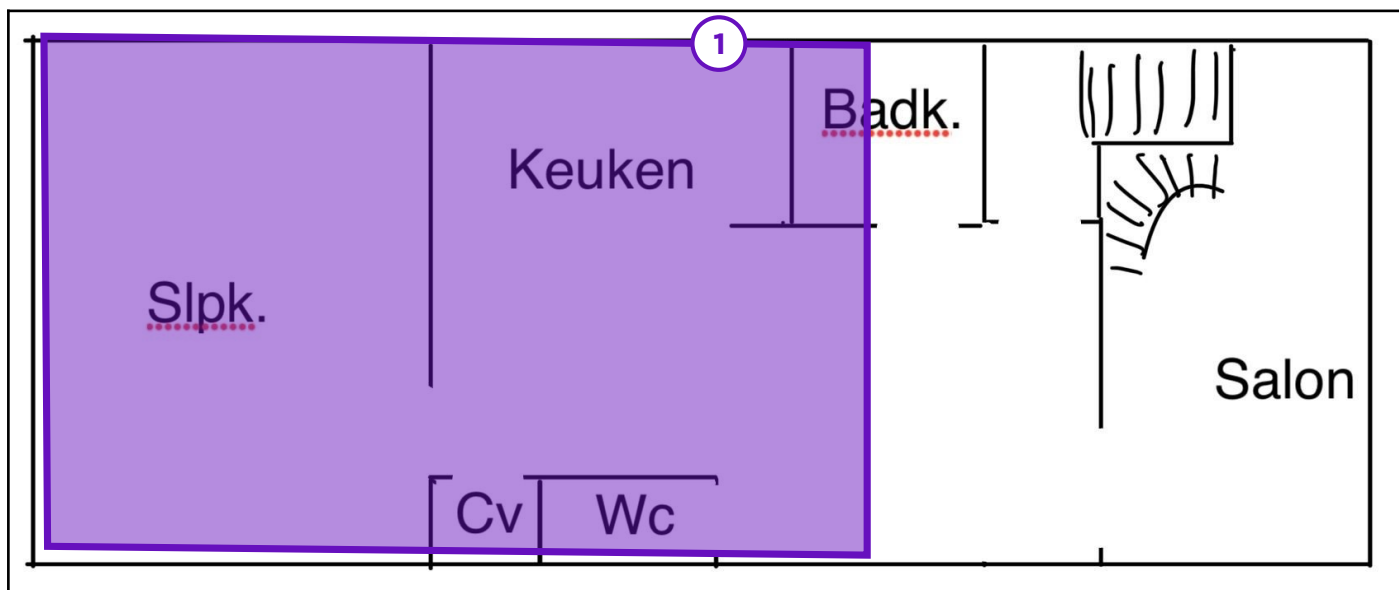
## Plan 1.5: Appartement 1ste verdiep

Beschrijving	Type	Actie
1. Plat dak hoofdgebouw	Beperking	-

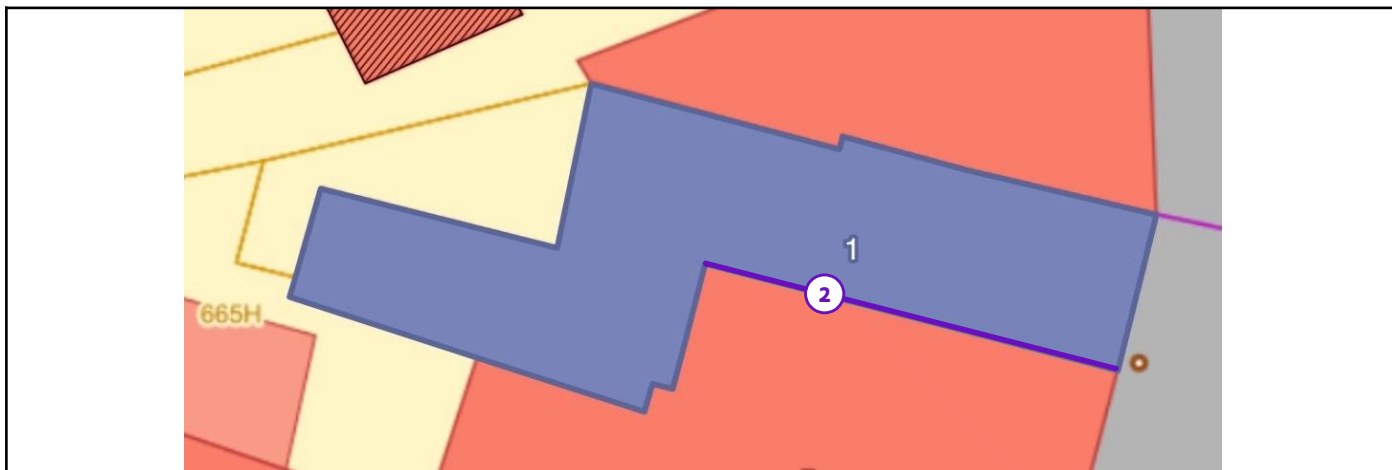
## Plan 1.6: Grondplan

Beschrijving	Type	Actie
2. Leien aan zijgevel linkerbuur als je ervoor staat.	Advies	-

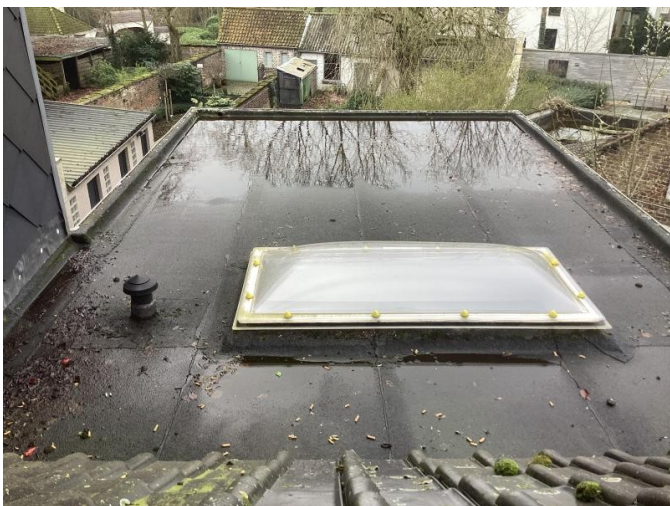
Situeringfoto

**Reden:** Het te onderzoeken materiaal situeert zich hoger dan 3,50 m te rekenen vanaf een veilige ondergrond

**Uitleg van de asbestdeskundige:** Dak ontoegankelijk, situeert zich op 6 m boven een veilige ondergrond.

(Asbest)materiaal	Dak- en gevelbekleding - Roofing
Karakterisatie	Asbest (verdacht)
Primaire drager	Plat dak

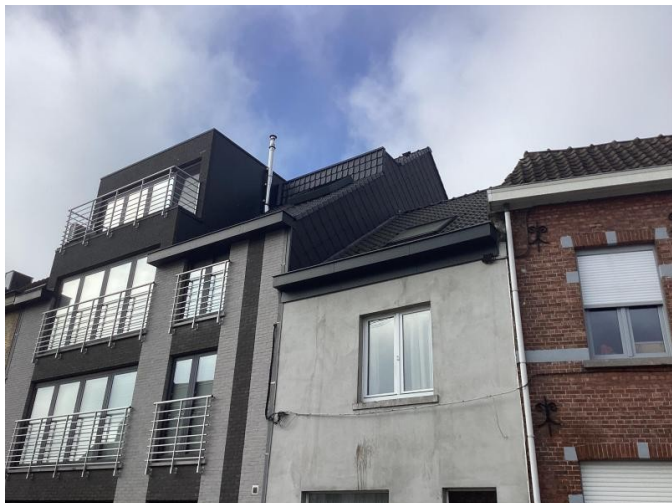
Vrije foto

Deze leien zijn niet van nabij te inspecteren.

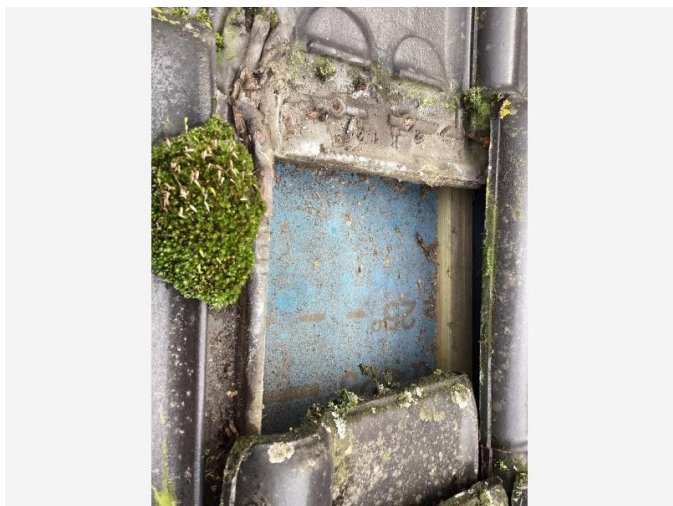
Vrije foto

Onderdak bestaat uit een gewapende plasticfolie.

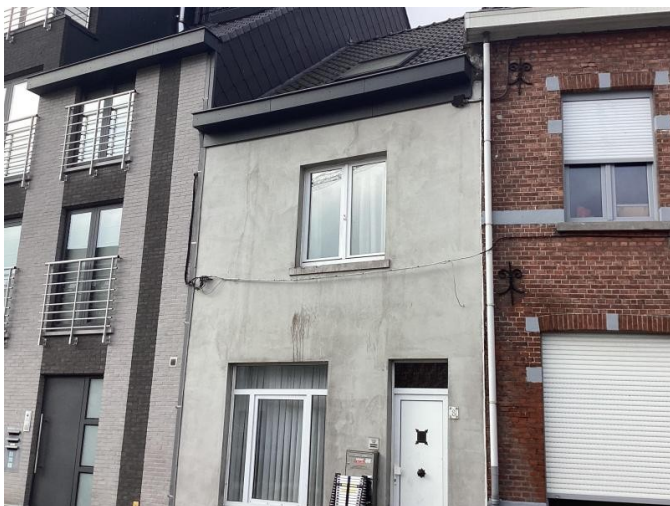
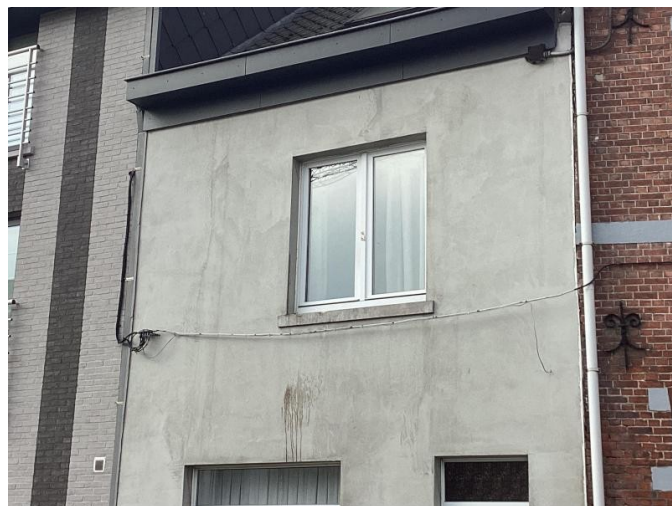
## Fiche 5: Crepi voorgevel

Geen asbest

Beschrijving	Crepi voorgevel
Omgeving	Buiten
Identificatiemethode	Vaststelling zonder monsternamen
Destructieve handeling voor identificatie	Nee
Opmerking	Er werd een staal genomen op de benedenverdieping, daar op gebaseerd om het asbestvrij te bepalen.

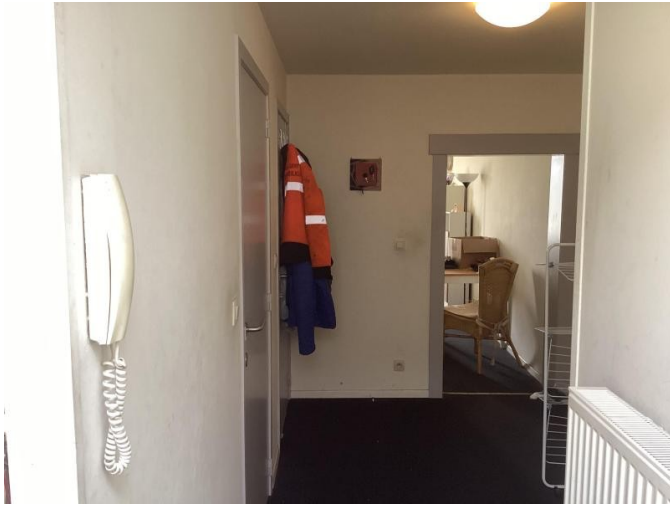
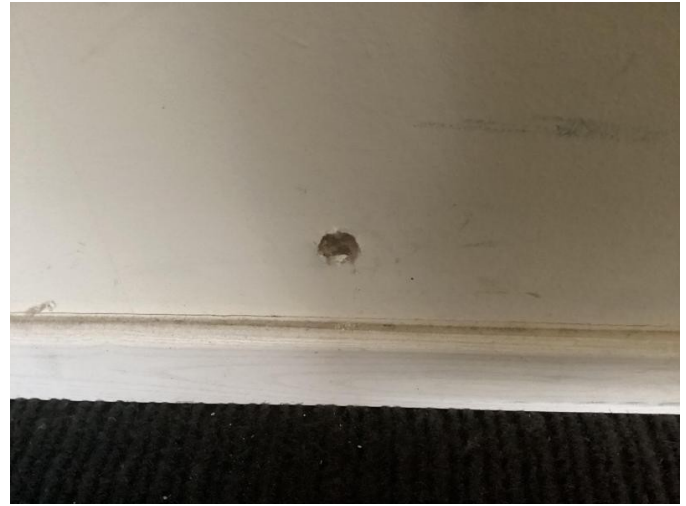
## Fiche 6: Binnenmuren pleister

Geen asbest

#	Type	Referentie	Resultaat
6.1	Mengmonster	32055/01	Geen asbest

Beschrijving	Binnenmuren pleister
Omgeving	Binnen
Primaire drager	Binnenwand
Bindmiddel van materiaal	Gips - kalk
