Asbestinventarisatetest

Molenstraat 3, 9950 Lievegem

Attestnummer : 20221214-000286.000

Uitgegeven op : 14.12.2022

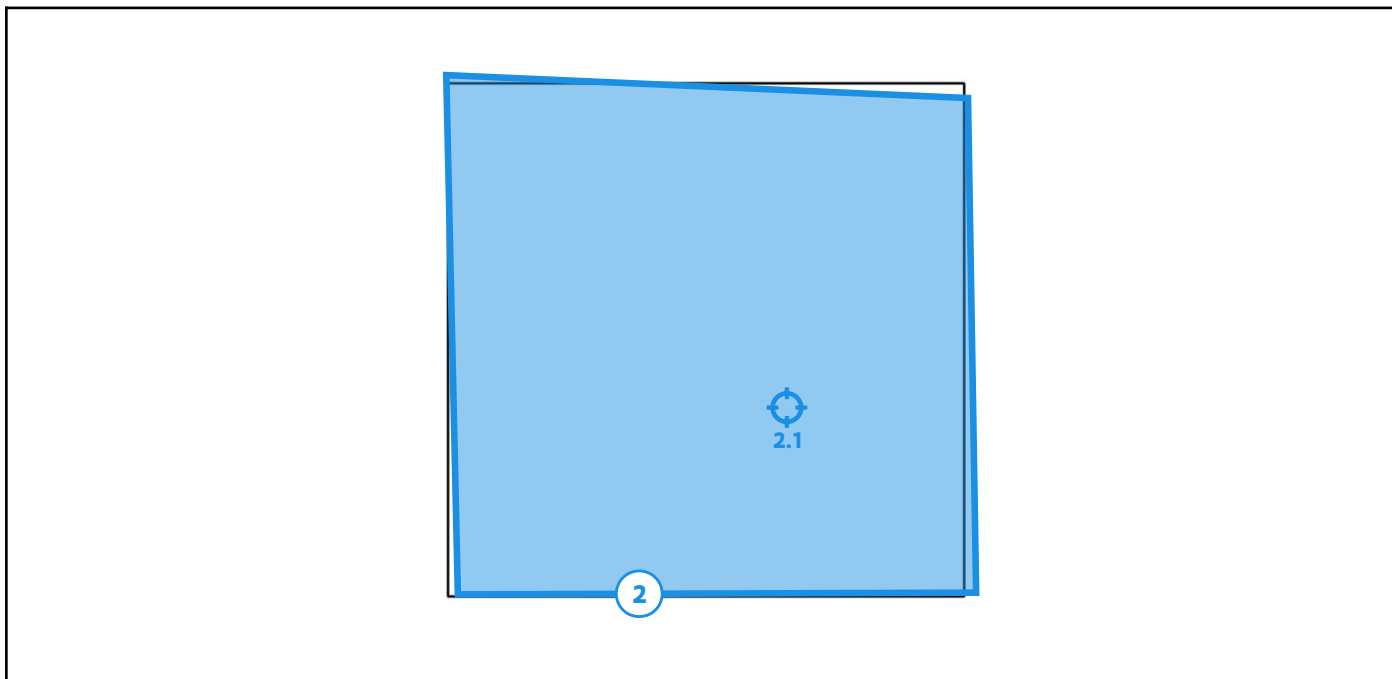
Plan 1.3: 7444E8CA-B1AB-4EF0-BF3B-31471E98699E

Beschrijving	Type	Actie
2. Vloerzeil	Geen asbest	-
2.1 Code: 18184/04	Puntmonster	-

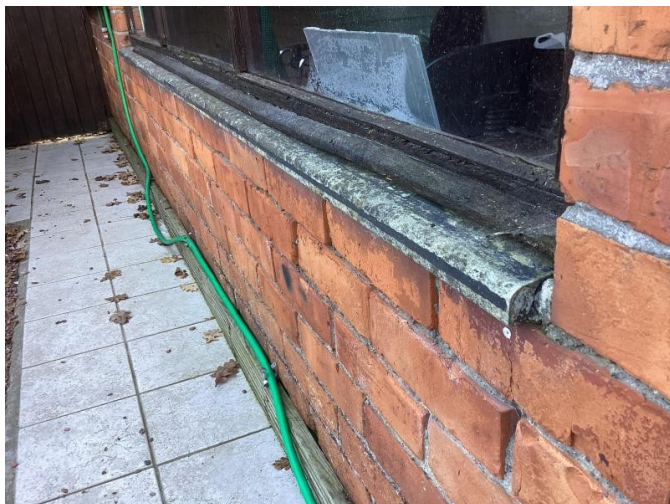
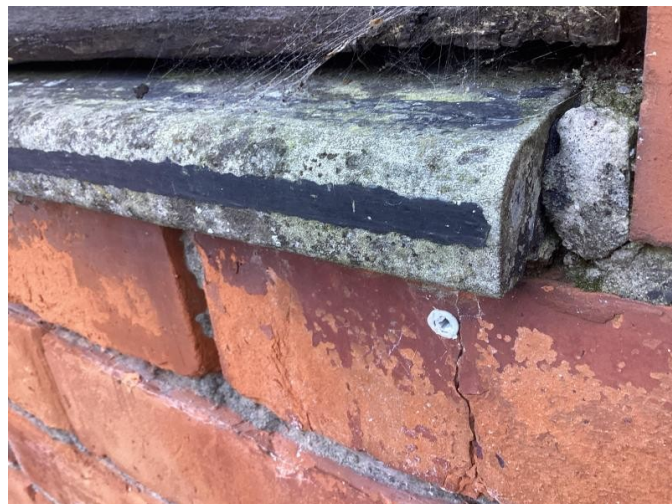
Overzichtsfoto

Detailfoto

Eindbeoordeling materiaalrisico	Zeer laag materiaalrisico en/of zeer lage kans op vezelvrijgave
---------------------------------	---

Gebondenheid	Categorie 1: hechtgebonden in oorsprong
Asbestsoort (vezeltype)	Alleen chrysotiel
Asbestconcentratie	Laag (< 50%)
Afschermingsgraad van het gehele materiaal	Geheel of deels vrij van de buitenlucht
Toestand van het materiaal	Onbeschadigd, niet verweerd

#	Type	Referentie	Resultaat
1.1	Puntmonster	18184	Chrysotiel

Beschrijving	Vensterbank
Omgeving	Binnen
Primaire drager	Wand buitenschil
Asbestmateriaal	vensterbank
Bindmiddel van asbestmateriaal	Cement
Gebondenheid op basis van bindmiddel	Hecht
Hoeveelheid (gewicht - aantal)	• 10,00 kg - 8 stuks
Totaal gewicht	80,00 kg

Eenvoudig bereikbaar	Ja
Bevestigingswijze	<ul style="list-style-type: none">• Geklemd
Identificatiemethode	Vaststelling met monstername
Destructieve handeling voor identificatie	Nee

Het asbestmateriaal valt onder de mijlpaal van 2040.

Zorgvuldig beheren

- Zorg voor een veilig beheer. Vermijd het beschadigen van het asbestmateriaal. Controleer de toestand jaarlijks op wijzigingen.

- Eenvoudige handelingen: mag via doe-het-zelf of door werknemer(s) met opleidingsattest eenvoudige handelingen

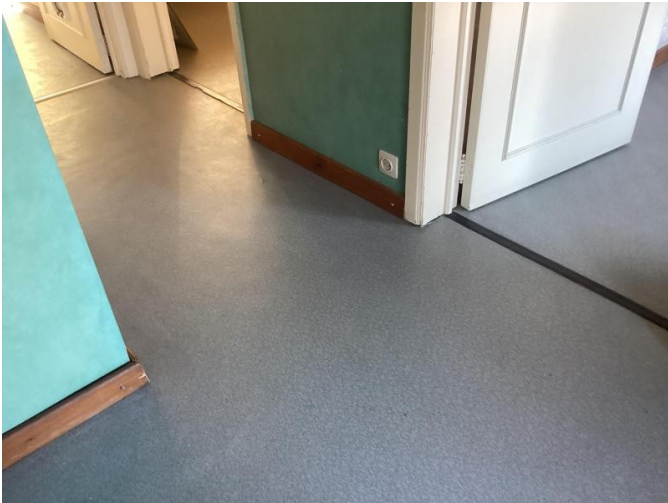
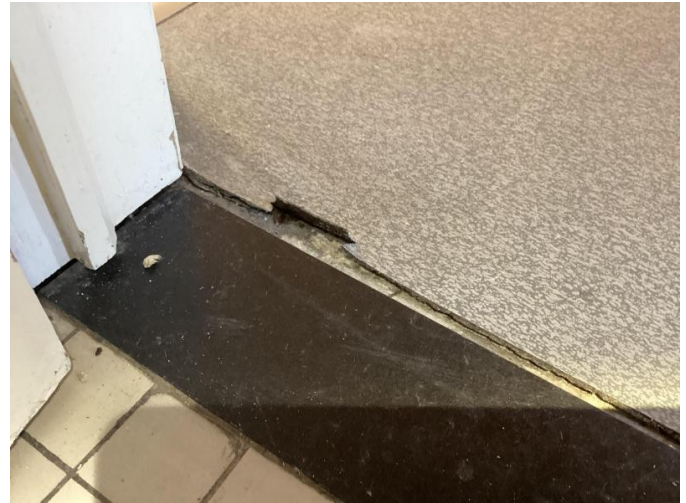
Fiche 2: Vloerzeil

Overzichtsfoto

Detailfoto

Geen asbest

#	Type	Referentie	Resultaat
2.1	Puntmonster	18184/04	Geen asbest

Beschrijving	Vloerzeil
Omgeving	Binnen
Primaire drager	Vloer
Bindmiddel van materiaal	Kunststof of -hars

Gebondenheid op basis van bindmiddel	Hecht
Hoeveelheid (oppervlakte - aantal)	• 60,00 m ² - 1 stuk
Totale oppervlakte	60,00 m ²
Identificatiemethode	Vaststelling met monstername
Destructieve handeling voor identificatie	Nee

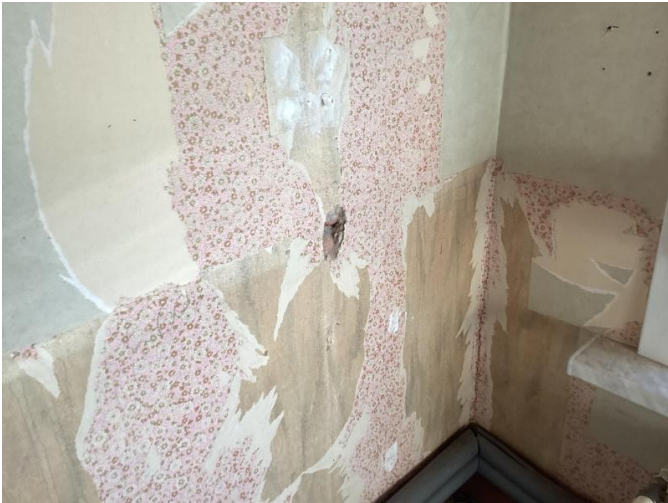
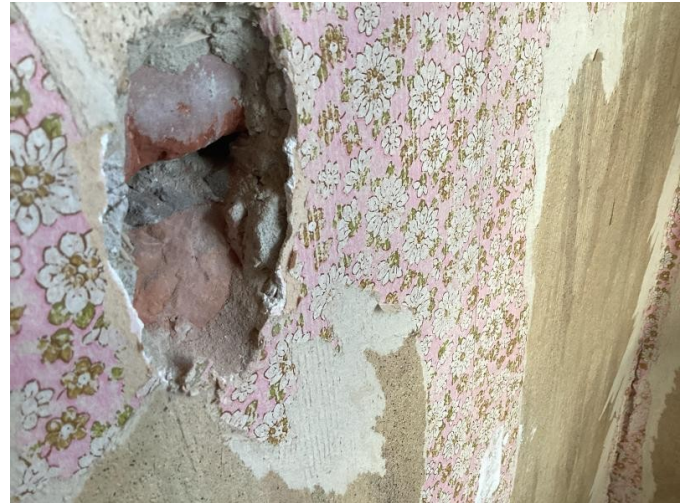
Overzichtsfoto

Detailfoto

Geen asbest

#	Type	Referentie	Resultaat
3.1	Mengmonster	18184/01	Geen asbest

Beschrijving	Pleisterwerk
Omgeving	Binnen
Primaire drager	Binnenwand

Bindmiddel van materiaal	Gips - kalk
Gebondenheid op basis van bindmiddel	Niet-hechtgebonden
Hoeveelheid (oppervlakte - dikte - aantal)	• 200,00 m ² - 1,00 cm - 1 stuk
Totaal volume	2,00 m ³
Identificatiemethode	Vaststelling met monstername
Destructieve handeling voor identificatie	Nee

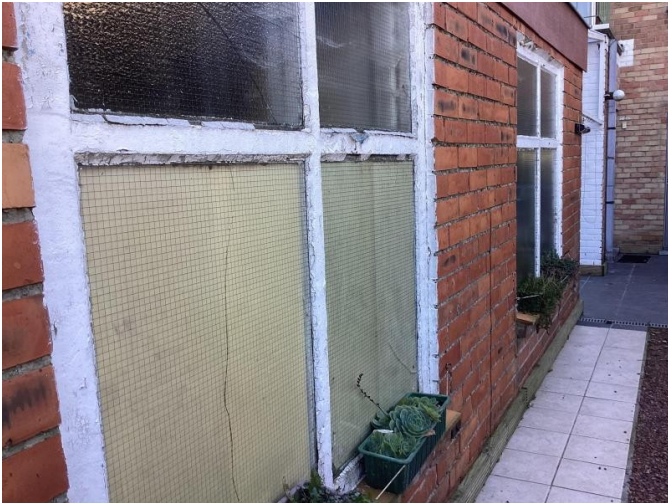
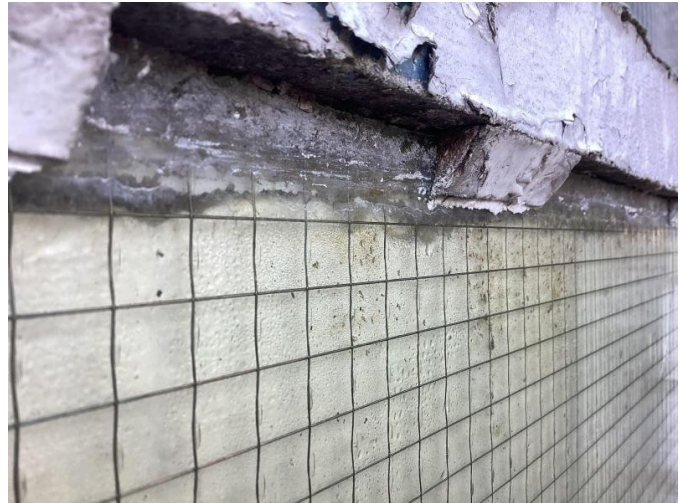
Fiche 4: Mastiek ramen

Overzichtsfoto

Detailfoto

Geen asbest

#	Type	Referentie	Resultaat
4.1	Puntmonster	18184/03	Geen asbest

Beschrijving	Mastiek ramen
Omgeving	Buiten
Primaire drager	Wandopening verticaal (raam, deur, ...)
Bindmiddel van materiaal	Kitten, mastiek, pasta

Gebondenheid op basis van bindmiddel	Hecht
Hoeveelheid (gewicht - aantal)	• 2,00 kg - 1 stuk
Totaal gewicht	2,00 kg
Identificatiemethode	Vaststelling met monstername
Destructieve handeling voor identificatie	Nee
