Asbestinventarisatetest

Zevenbunders 2, 9950 Lievegem

Attestnummer : 20240206-000365.000

Uitgegeven op : 06.02.2024

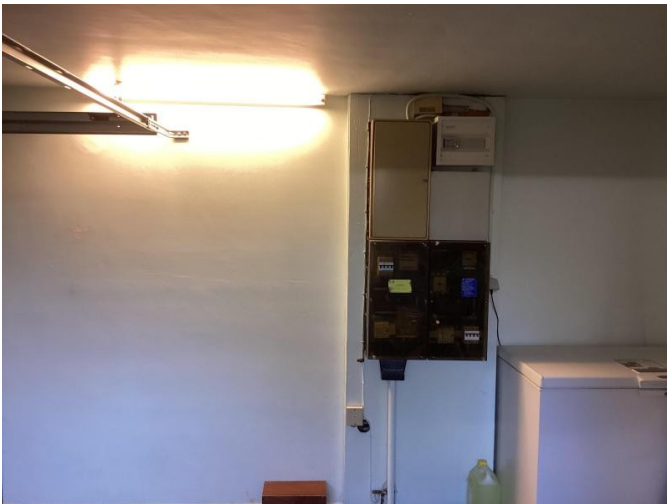
Overzichtsfoto

Detailfoto

Het asbestmateriaal valt onder de mijlpaal van 2040.

Eindbeoordeling materiaalrisico	Zeer laag materiaalrisico en/of zeer lage kans op vezelvrijgave
---------------------------------	---

Gebondenheid	Categorie 1: hechtgebonden in oorsprong
Asbestsoort (vezeltype)	Crocidoliet aanwezig
Asbestconcentratie	Laag (< 50%)
Afschermingsgraad van het gehele materiaal	Stootvaste afscherming of omkasting
Toestand van het materiaal	Onbeschadigd, niet verweerd

Beschrijving	Bakeliet
Omgeving	Binnen
Primaire drager	Binnenwand
Asbestmateriaal	Plaat, paneel, tablet - Type Bakeliet
Bindmiddel van asbestmateriaal	Kunststof of -hars
Gebondenheid op basis van bindmiddel	Hecht
Hoeveelheid (oppervlakte - dikte - aantal)	• 0,10 m ² - 0,20 cm - 1 stuk
Totaal volume	< 0,001 m ³
Eenvoudig bereikbaar	Ja
Bevestigingswijze	• Geschroefd
Identificatiemethode	Vaststelling zonder monsternamen

- Zorg voor een veilig beheer. Vermijd het beschadigen van het asbestmateriaal. Controleer de toestand jaarlijks op wijzigingen.

- Eenvoudige handelingen: enkel door erkend asbestverwijderaar
Kan enkel door de elektriciteitsmaatschappij verwijderd worden.

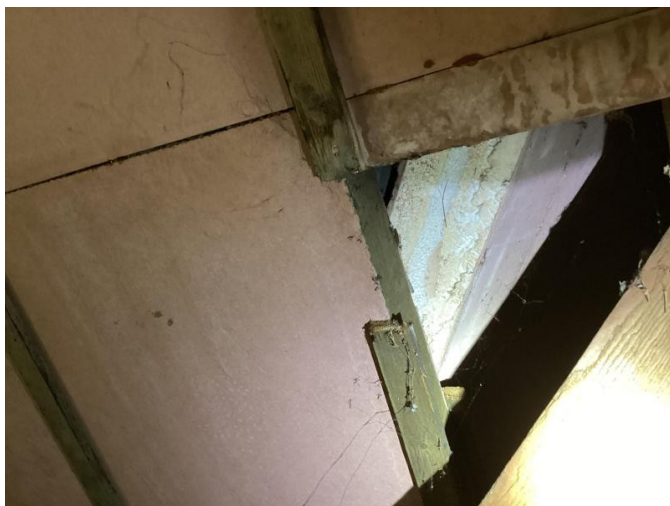
Vrije foto

Onderdak bestaat uit isolatieplaten, zie foto.

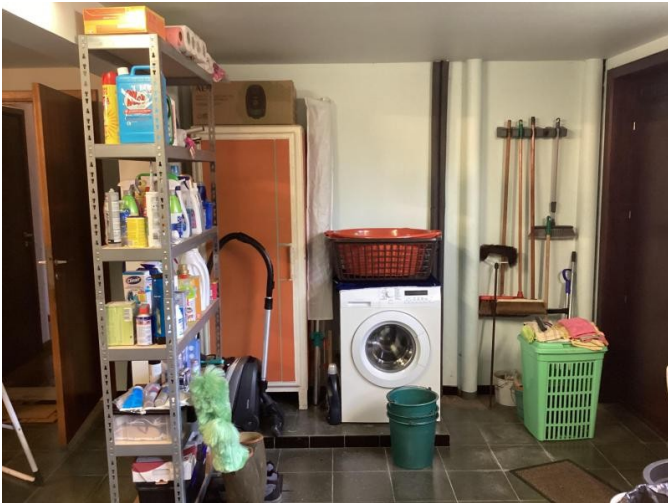
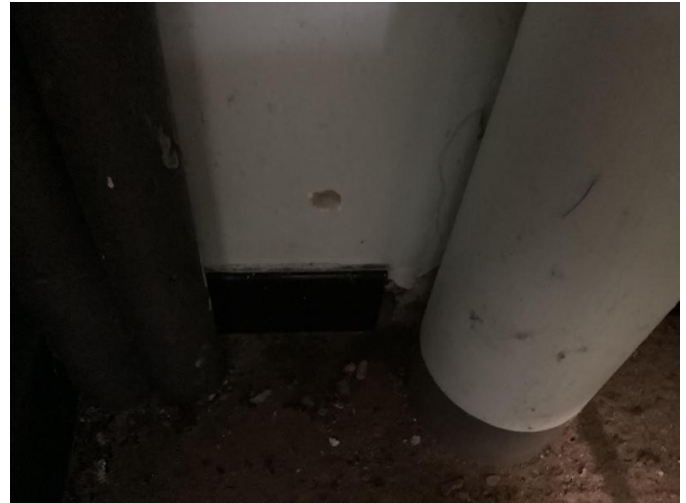
Fiche 4: Binnenmuren

Geen asbest

#	Type	Referentie	Resultaat
4.1	Mengmonster	31339/01	Geen asbest

Beschrijving	Binnenmuren
Omgeving	Binnen
Primaire drager	Binnenwand

Bindmiddel van materiaal	Gips - kalk
Gebondenheid op basis van bindmiddel	Niet-hechtgebonden
Hoeveelheid (oppervlakte - dikte - aantal)	• 225,00 m ² - 1,00 cm - 1 stuk
Totaal volume	2,25 m ³
Identificatiemethode	Vaststelling met monstername
Destructieve handeling voor identificatie	Nee

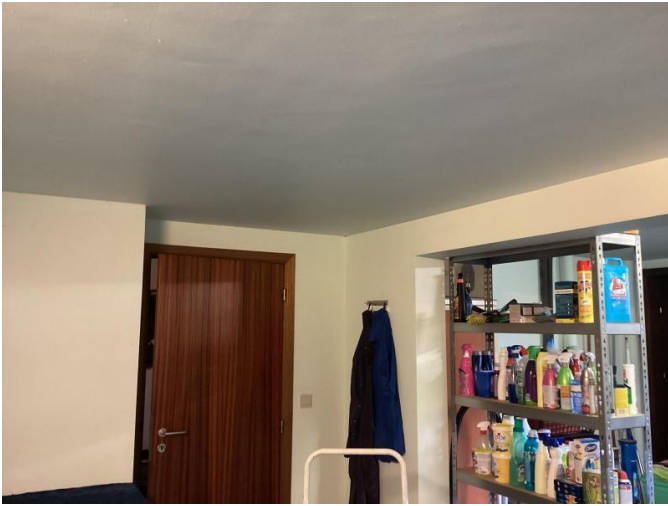
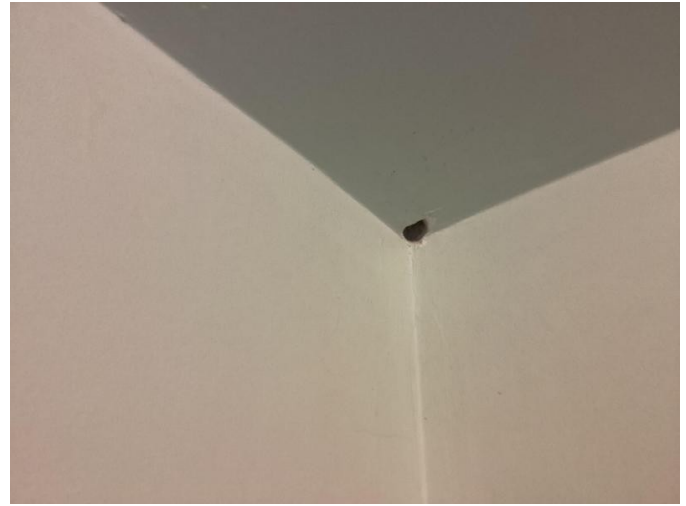
Fiche 5: Plafonds

Geen asbest

#	Type	Referentie	Resultaat
5.1	Mengmonster	31339/02	Geen asbest

Beschrijving	Plafonds
Omgeving	Binnen
Primaire drager	Plafond
Bindmiddel van materiaal	Gips - kalk

Gebondenheid op basis van bindmiddel	Niet-hechtgebonden
Hoeveelheid (oppervlakte - dikte - aantal)	• 80,00 m ² - 1,00 cm - 1 stuk
Totaal volume	0,80 m ³
Identificatiemethode	Vaststelling met monstername
Destructieve handeling voor identificatie	Nee
Opmerking	Maar 1 staal genomen omdat er maar 1 plafond is in pleisterwerk.

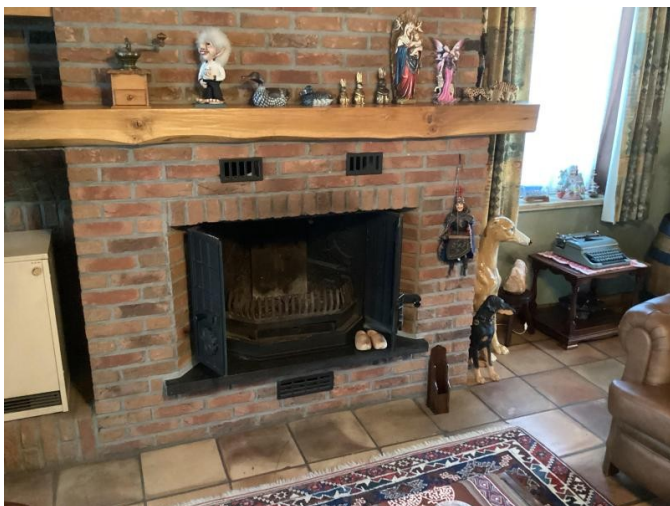
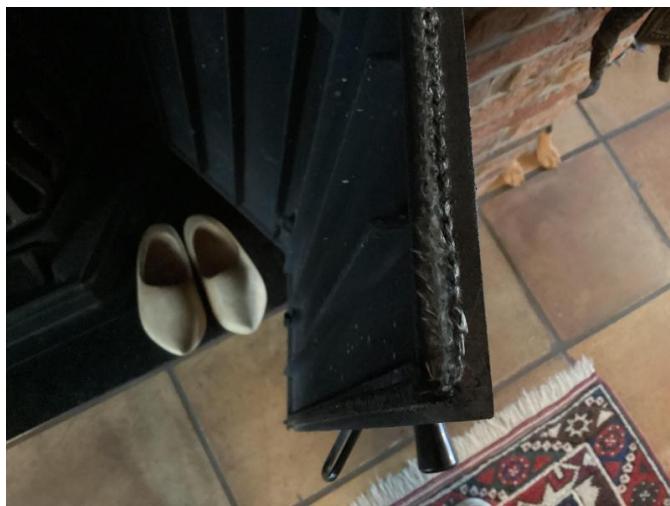
Fiche 6: Koord in haard

Geen asbest

#	Type	Referentie	Resultaat
6.1	Puntmonster	31339/03	Geen asbest

Beschrijving	Koord in haard
Omgeving	Binnen
Primaire drager	Ruimteverwarming
Bindmiddel van materiaal	Weinig of geen bindmiddel (textiel, bevolking, ...)

Gebondenheid op basis van bindmiddel	Niet-hechtgebonden
Hoeveelheid (lengte - omtrek - aantal)	• 2,00 m - 1,00 cm - 1 stuk
Totale oppervlakte	0,02 m ²
Identificatiemethode	Vaststelling met monstername
Destructieve handeling voor identificatie	Nee
