Asbestinventarisatetest

Patronagiestraat 57, 9950 Lievegem

Attestnummer : 20230520-000169.000

Uitgegeven op : 20.05.2023

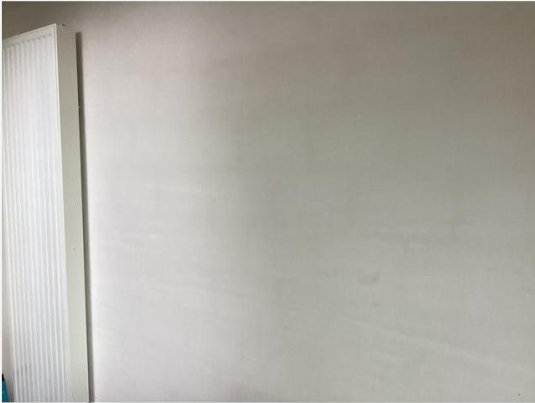
Situeringsfoto

Conclusie

Uitgesloten van inspectie

Bouwjaar: 2018

Constructies gebouwd vanaf 2001 moeten niet onderzocht worden

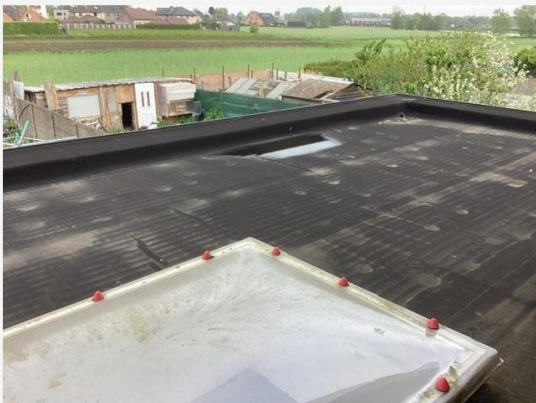
Situeringsfoto

Conclusie

Uitgesloten van inspectie

Bouwjaar: 2018

Constructies gebouwd vanaf 2001 moeten niet onderzocht worden

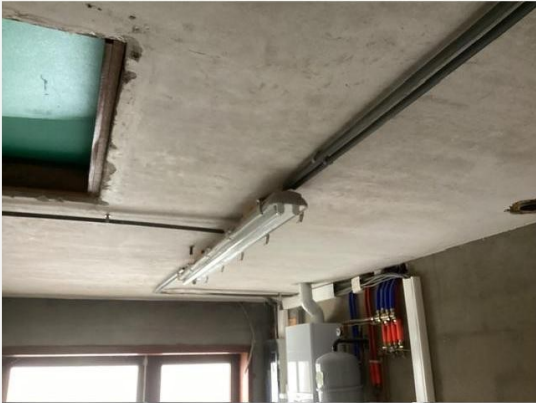
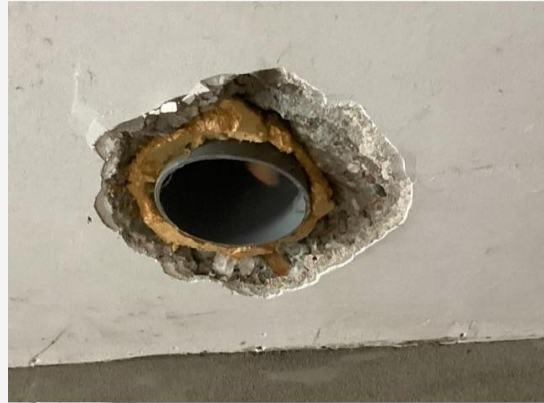
Fiche 3: Pleister plafond

Conclusie

Geen asbest

#	Type	Referentie	Resultaat
3.1	Mengmonster	24145/02	Geen asbest

Beschrijving	Pleister plafond
Omgeving	Binnen
Primaire drager	Plafond
Bindmiddel van materiaal	Gips - kalk

Gebondenheid op basis van bindmiddel	Niet-hechtgebonden
Hoeveelheid (oppervlakte - dikte - aantal)	• 15,00 m ² - 1,00 cm - 1 stuk
Totaal volume	0,15 m ³
Identificatiemethode	Vaststelling met monstername
Destructieve handeling voor identificatie	Nee

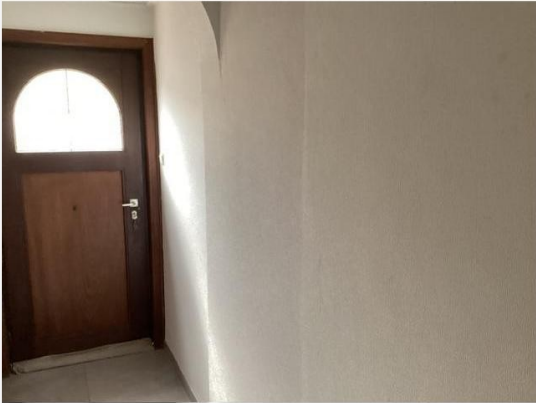
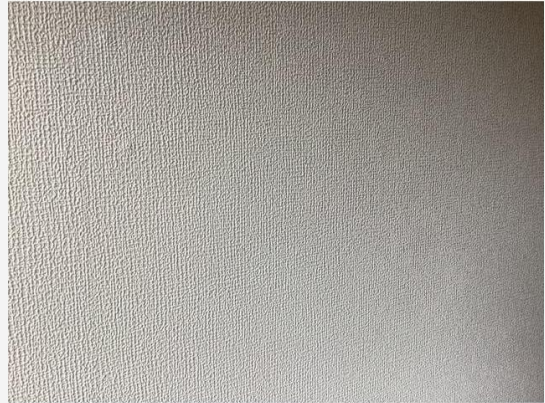
Fiche 4: Pleister muren

Conclusie

Geen asbest

#	Type	Referentie	Resultaat
4.1	Mengmonster	24145/01	Geen asbest

Beschrijving	Pleister muren
Omgeving	Binnen
Primaire drager	Binnenwand

Bindmiddel van materiaal	Gips - kalk
Gebondenheid op basis van bindmiddel	Niet-hechtgebonden
Hoeveelheid (oppervlakte - dikte - aantal)	• 160,00 m ² - 1,00 cm - 1 stuk
Totaal volume	1,60 m ³
Identificatiemethode	Vaststelling met monstername
Destructieve handeling voor identificatie	Nee
