Asbestinventarisatetest

Hugo Verriestlaan 5, 9950 Lievegem

Attestnummer : 20230629-000104.000

Uitgegeven op : 29.06.2023

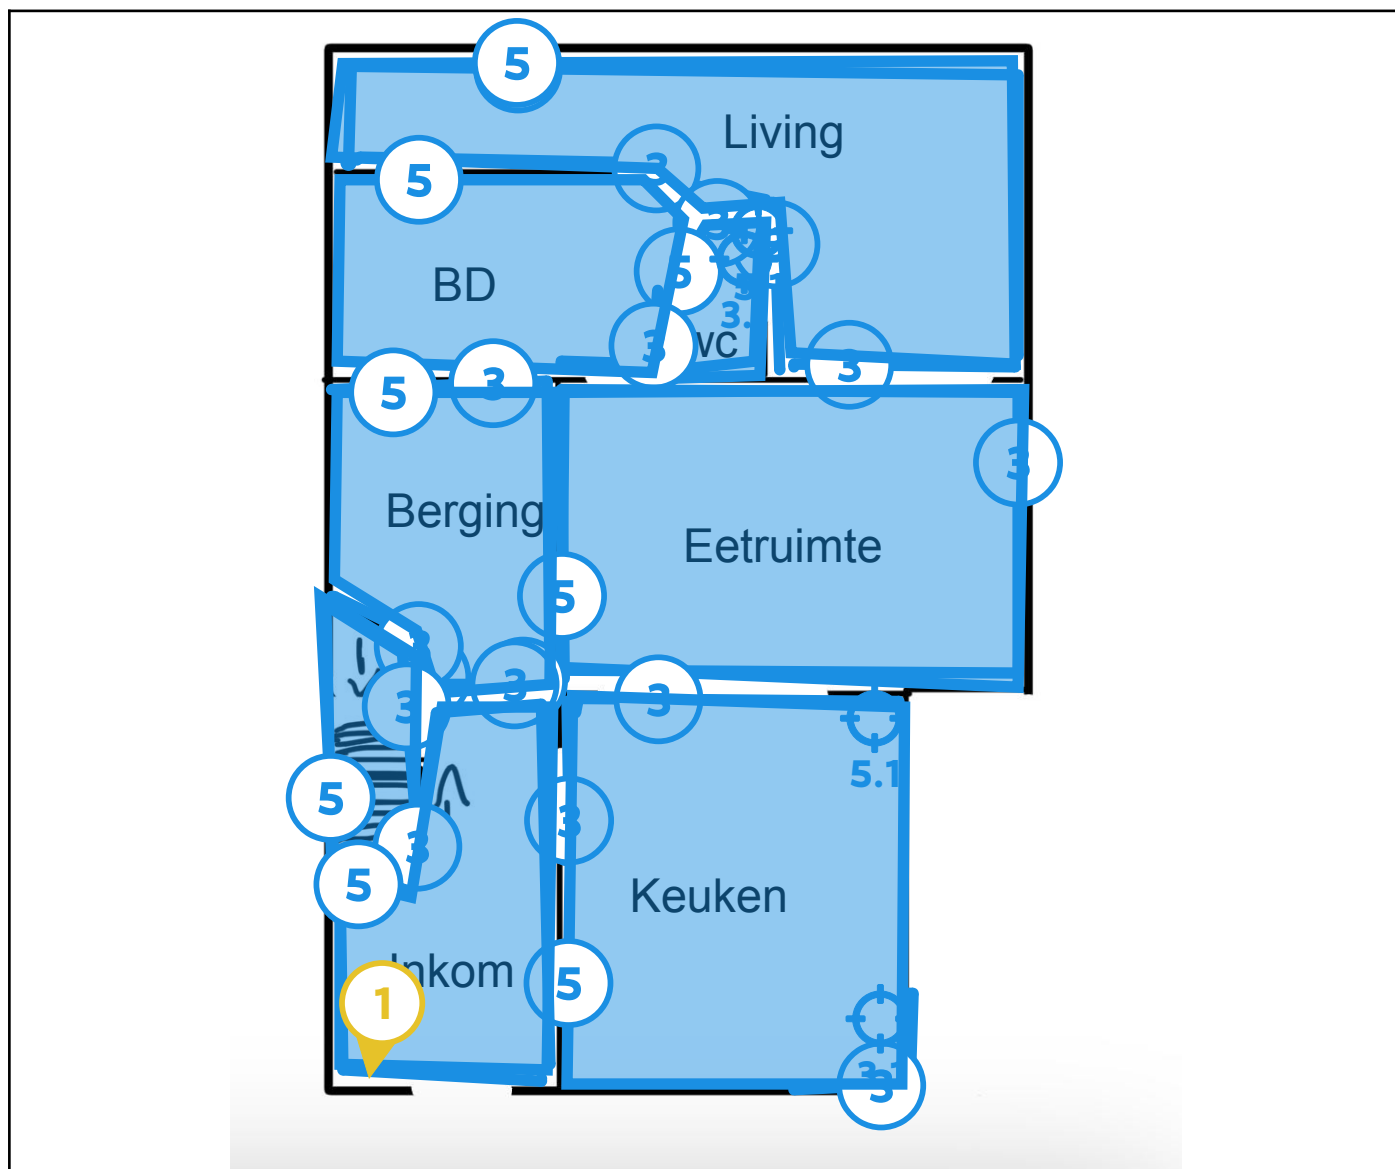
Plan 1.1: Gelijkvloers

Beschrijving	Type	Actie
1. Teller elektriciteit	Asbestmateriaal	Zorgvuldig beheren
3. Pleisterwerk muren	Geen asbest	-
3.1 Code: 25585/01	Mengmonster	-
5. Pleisterwerk plafond	Geen asbest	-
5.1 Code: 25585/02	Mengmonster	-

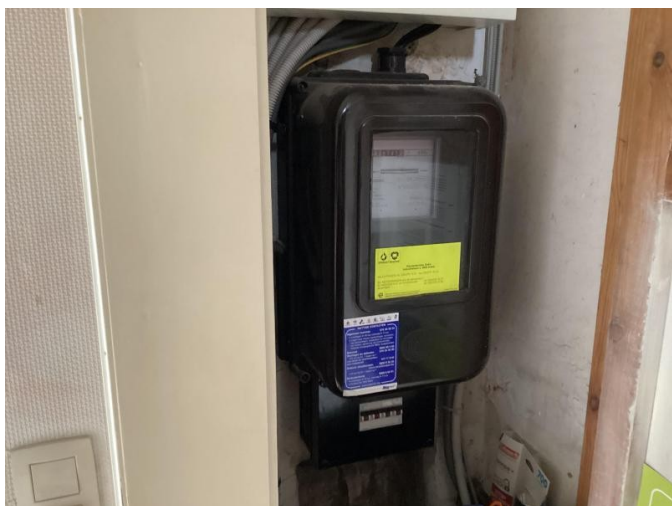
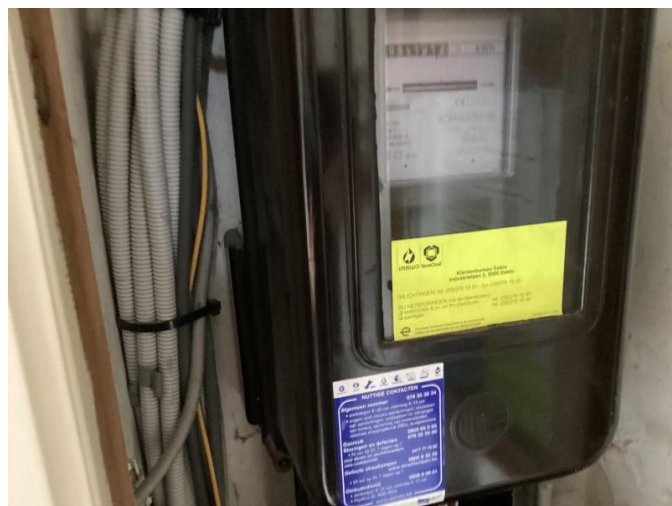
Overzichtsfoto

Detailfoto

Eindbeoordeling materiaalrisico	Zeer laag materiaalrisico en/of zeer lage kans op vezelvrijgave
---------------------------------	---

Gebondenheid	Categorie 1: hechtgebonden in oorsprong
Asbestsoort (vezeltype)	Alleen chrysotiel
Asbestconcentratie	Laag (< 50%)
Afschermingsgraad van het gehele materiaal	Geheel of deels (ook) vrij aan de binnenlucht
Toestand van het materiaal	Onbeschadigd, niet verweerd

Beschrijving	Teller elektriciteit
Omgeving	Binnen
Primaire drager	Binnenwand
Asbestmateriaal	Plaat, paneel, tablet - Type Bakeliet
Bindmiddel van asbestmateriaal	Kunststof of -hars
Gebondenheid op basis van bindmiddel	Hecht
Hoeveelheid (oppervlakte - dikte - aantal)	• 0,30 m ² - 1,00 cm - 1 stuk
Totaal volume	0,003 m ³
Eenvoudig bereikbaar	Ja
Bevestigingswijze	• Geschroefd
Identificatiemethode	Vaststelling zonder monsternamen

Zorgvuldig beheren

- Zorg voor een veilig beheer. Vermijd het beschadigen van het asbestmateriaal. Controleer de toestand jaarlijks op wijzigingen.

- Eenvoudige handelingen: enkel door erkend asbestverwijderaar
De eigenaar laat dit best verwijderen door de hiervoor bevoegde instanties.

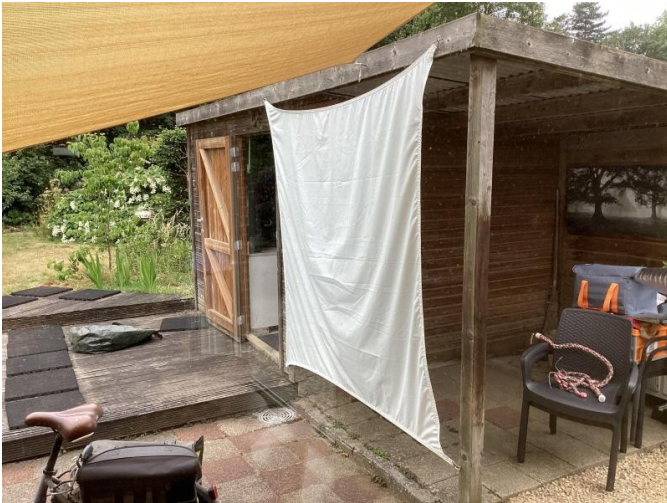
Situeringfoto

Uitgesloten van inspectie

Bouwjaar: 2007

Constructies gebouwd vanaf 2001 moeten niet onderzocht worden

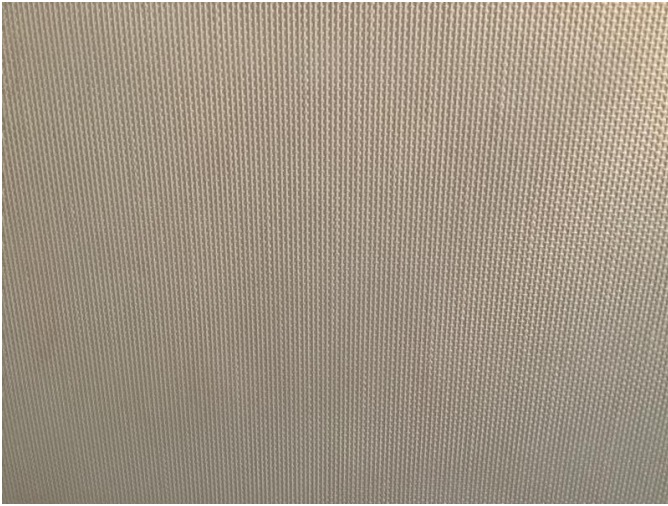
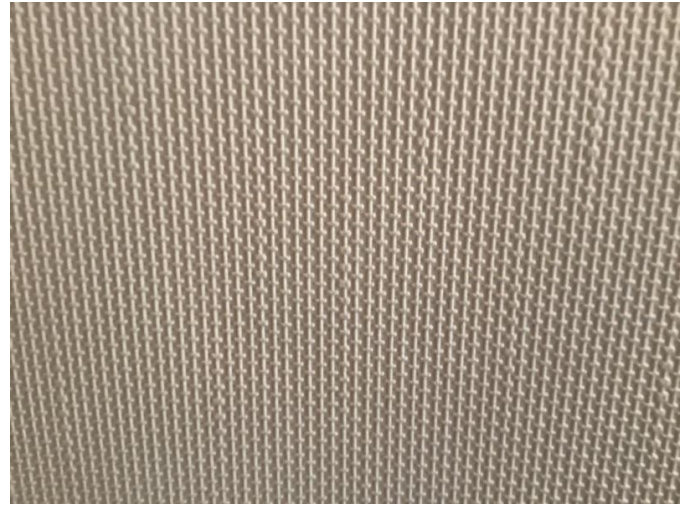
Fiche 3: Pleisterwerk muren

Overzichtsfoto

Detailfoto

Geen asbest

#	Type	Referentie	Resultaat
3.1	Mengmonster	25585/01	Geen asbest

Beschrijving	Pleisterwerk muren
Omgeving	Binnen
Primaire drager	Binnenwand

Bindmiddel van materiaal	Gips - kalk
Gebondenheid op basis van bindmiddel	Niet-hechtgebonden
Hoeveelheid (oppervlakte - dikte - aantal)	• 290,00 m ² - 1,00 cm - 1 stuk
Totaal volume	2,90 m ³
Identificatiemethode	Vaststelling met monstername
Destructieve handeling voor identificatie	Nee

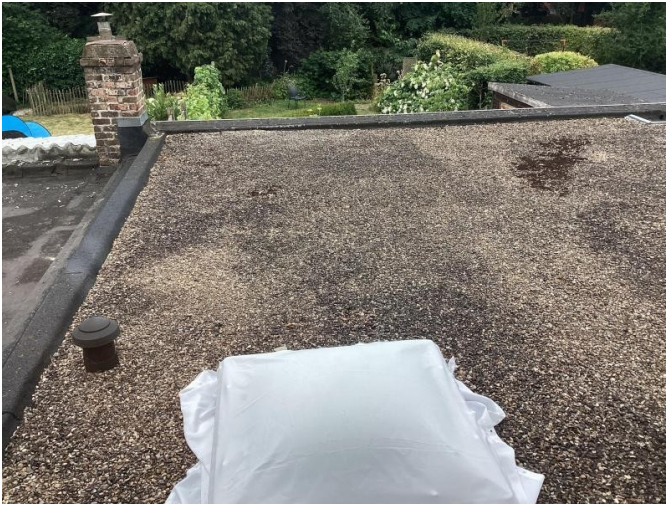
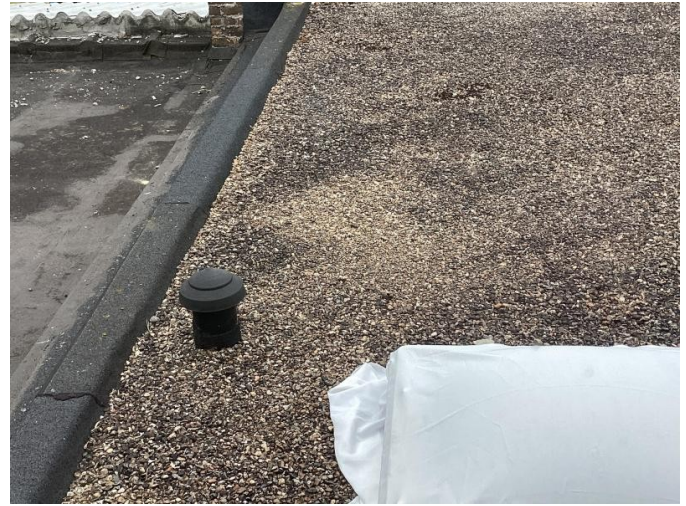
Fiche 4: plat dak

Overzichtsfoto

Detailfoto

Geen asbest

#	Type	Referentie	Resultaat
4.1	Puntmonster	25585/03	Geen asbest

Beschrijving	plat dak
Omgeving	Buiten
Primaire drager	Plat dak
Bindmiddel van materiaal	Bitumen (roofing, teer, asfalt)

Gebondenheid op basis van bindmiddel	Hecht
Hoeveelheid (oppervlakte - aantal)	• 21,00 m ² - 1 stuk
Totale oppervlakte	21,00 m ²
Identificatiemethode	Vaststelling met monstername
Destructieve handeling voor identificatie	Nee

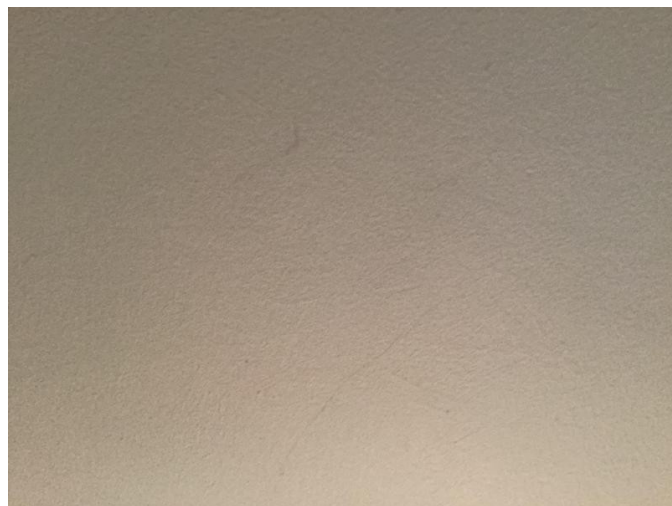
Overzichtsfoto

Detailfoto

Geen asbest

#	Type	Referentie	Resultaat
5.1	Mengmonster	25585/02	Geen asbest

Beschrijving	Pleisterwerk plafond
Omgeving	Binnen
Primaire drager	Plafond

Bindmiddel van materiaal	Gips - kalk
Gebondenheid op basis van bindmiddel	Niet-hechtgebonden
Hoeveelheid (oppervlakte - dikte - aantal)	• 240,00 m ² - 1,00 cm - 1 stuk
Totaal volume	2,40 m ³
Identificatiemethode	Vaststelling met monstername
Destructieve handeling voor identificatie	Nee
