Asbestinventarisatetest

Aveschoot 31, 9971 Kaprijke

Attestnummer : 20230426-000399.000

Zone 1: Hoofdgebouw

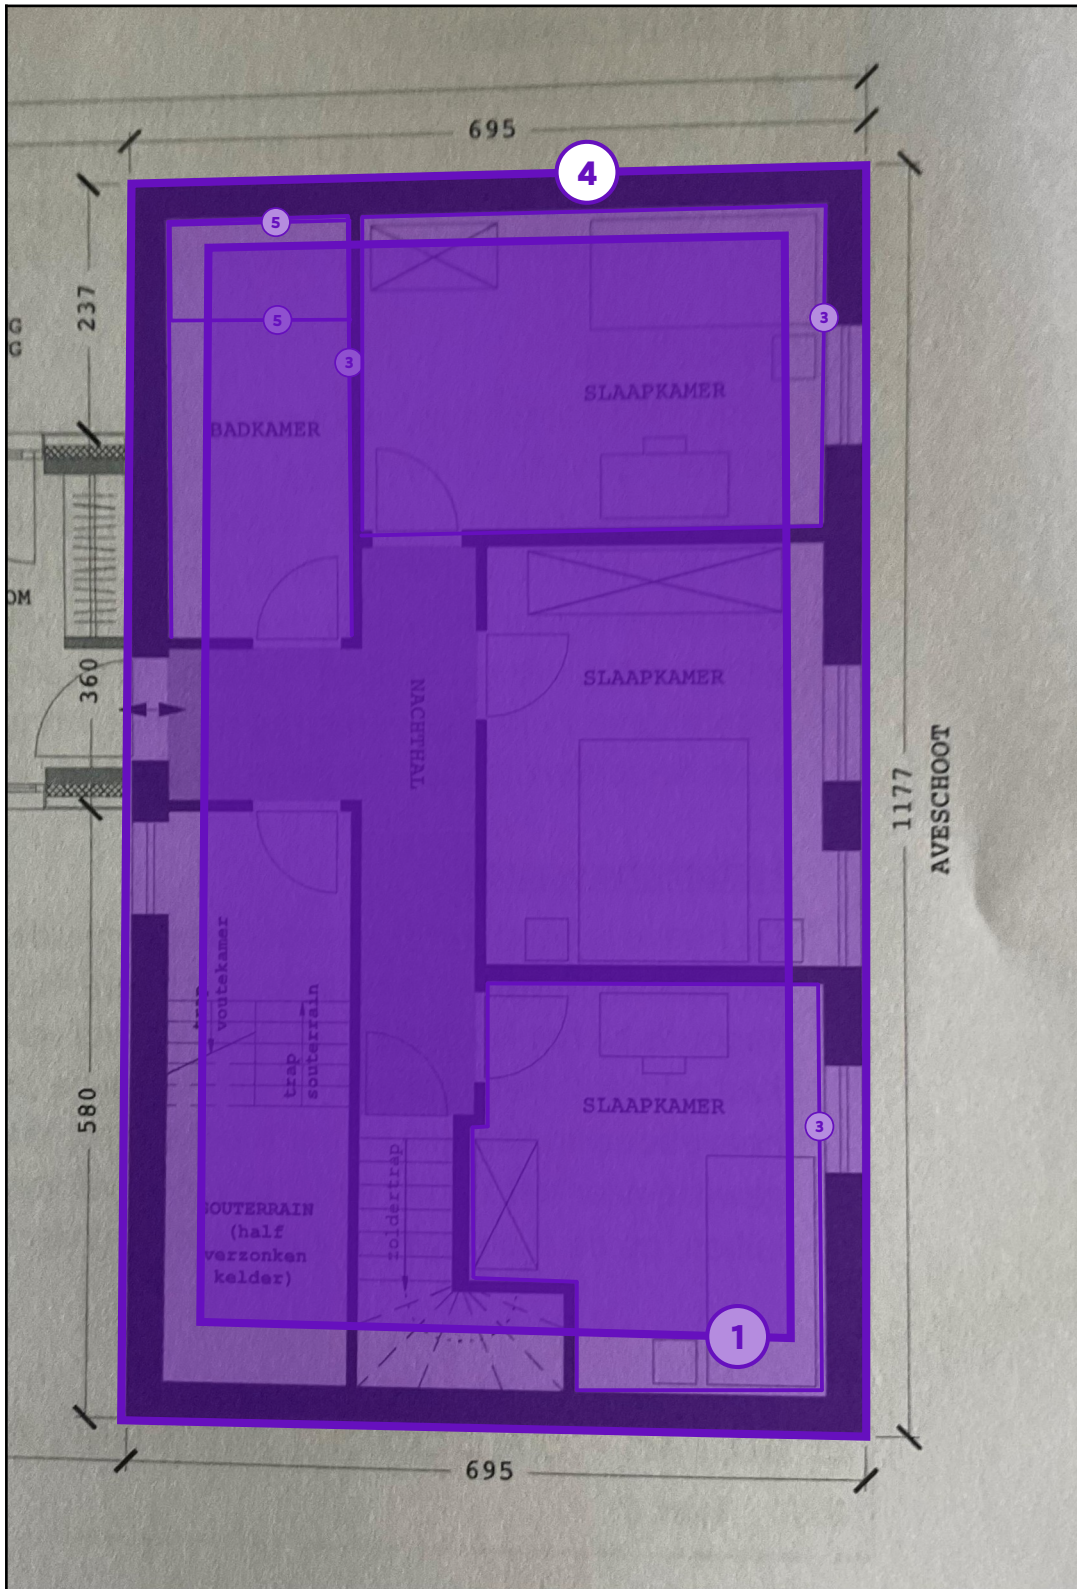
Plan 1.1: Adviesfiches

1. Valse plafond OVERAL	Advies	-
3. Valse wand	Advies	-
4. Onderdak	Advies	-
5. Badkamer - Tegellijm	Advies	-

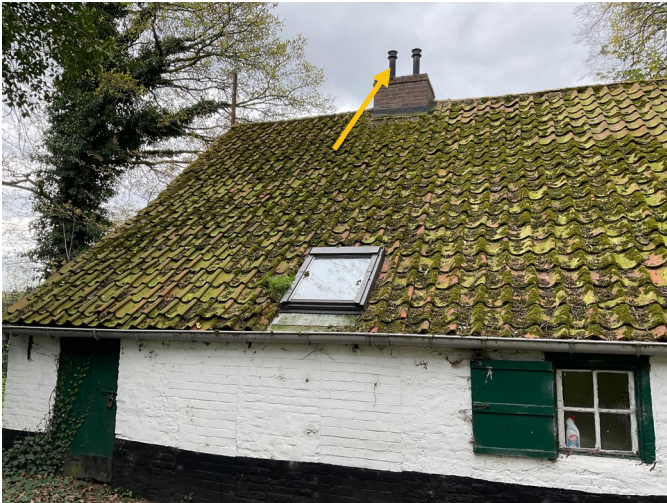
Vrije foto

De schouw kon niet worden geïnspecteerd op de aanwezigheid van asbesthoudende materialen. Op de documenten onroerend erfgoed op de <https://id.erfgoed.net/erfgoedobjecten/44613> is er bovenaan de schoorsteen een asbestcemente H-pijp zichtbaar. Gedurende het plaatsbezoek was deze niet meer zichtbaar.
