710 - INSP
 ISO/IEC 17020
 Origineel verslag

Verkoop [Afd 8.4.2]

Verslagnummer:
 33/10032025/44421/47967/1

Inspectie adres: Abdijstraat 24, 9900 Eeklo (België)
 De fundering dateert van: Voor 1 oktober 1981
 Type: Verkoop [Afd 8.4.2]

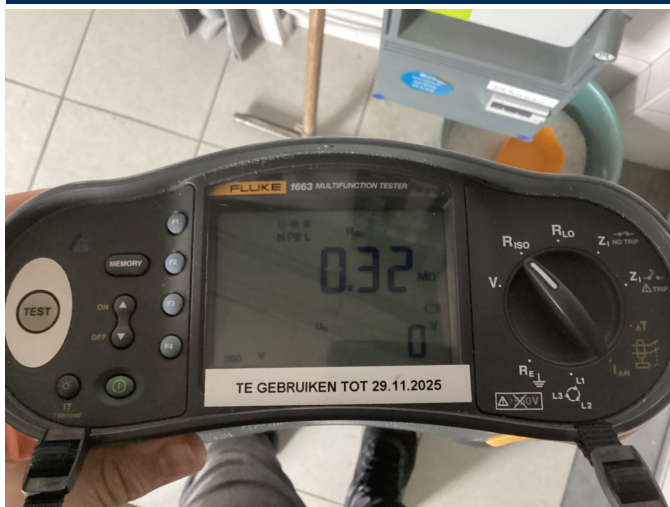
Metingen

EAN: 541448820042786335
 Teller nr: 1SAG3100156562
 Dagindex: 6053
 Nachtindex: 7948
 Aardingsweerstand: - not_measured
 Minimale isolatieweerstand: 0,32 MΩ
