# Asbestinventarisatetest

Beke Tuinwijk 18, 9950 Lievegem

Attestnummer : 20250623-000131.000

## Zone 1: Woning

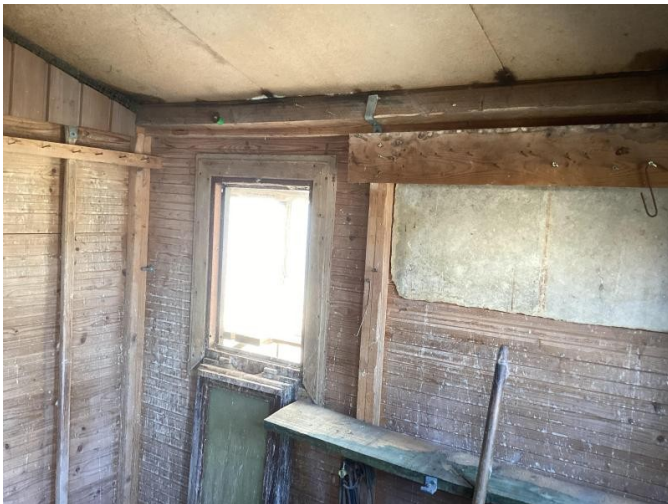
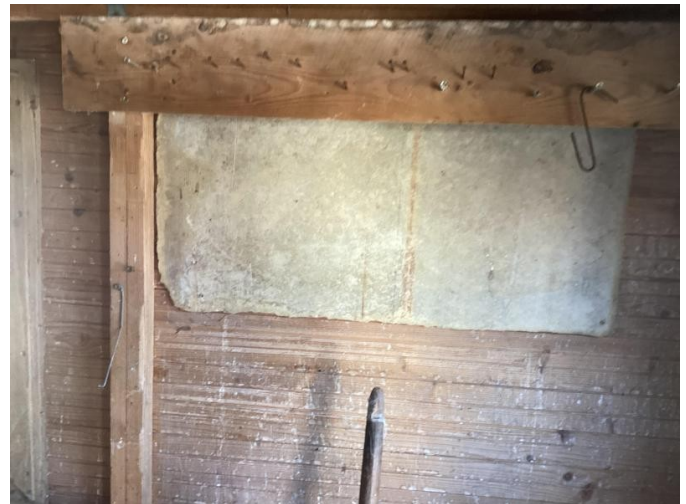
Overzichtsfoto

Detailfoto

| Eindbeoordeling materiaalrisico | Verhoogd materiaalrisico en/of verhoogde kans op vezelvrijgave |

| Asbestsoort (vezeltype) | Crocidoliet aanwezig |
| Toestand van het materiaal | Licht beschadigd, licht verweerd. Intact calciumsilicaatmateriaal of categorie III 'gebondenheid' |

| Beschrijving | Plaatje in tuinhuis |
| Asbestmateriaal | Plaat, paneel, tablet - Type Menuiserite |

Verwijderen

- Zorg voor een veilig beheer. Vermijd het beschadigen van het asbestmateriaal. Controleer de toestand jaarlijks op wijzigingen.
- Voer bijkomende staalname(s) uit.

- Eenvoudige handelingen: mag via doe-het-zelf of door werknemer(s) met opleidingsattest eenvoudige handelingen  
De eigenaars mogen dit zelf verwijderen aangezien het gaat over een Hechtgebonden asbest materiaal die niet beschadigd is en perfect bereikbaar is om deze op een veilige manier te verwijderen. Bekijk hieromtrent zeker onderstaande link en het Codex boek VI

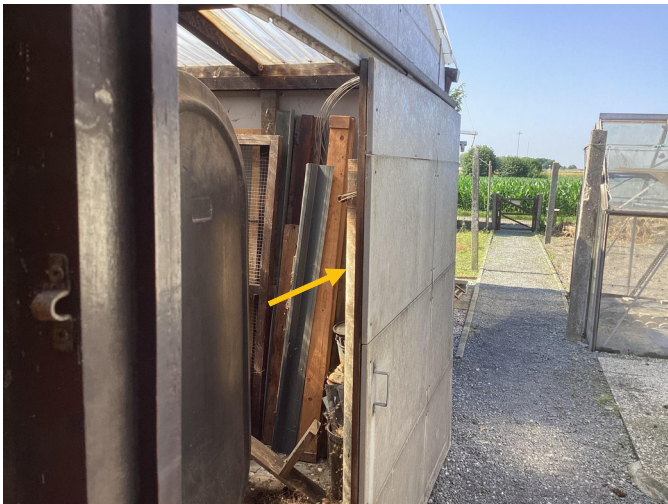
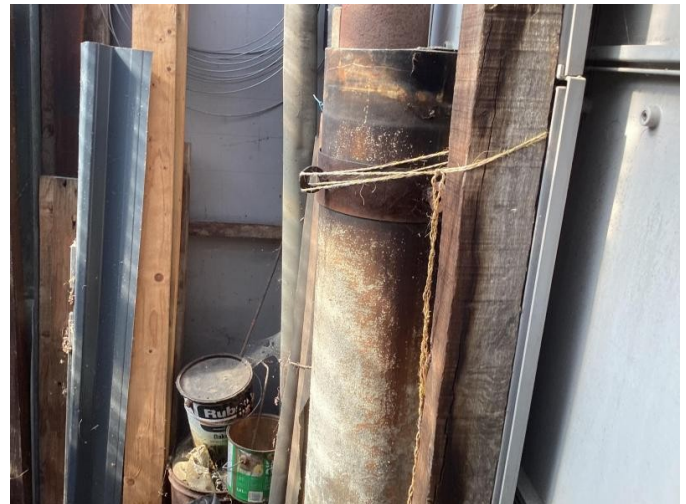
Overzichtsfoto

Detailfoto

| Eindbeoordeling materiaalrisico | Verhoogd materiaalrisico en/of verhoogde kans op vezelvrijgave |

| Asbestsoort (vezeltype) | Crocidoliet aanwezig |
| Toestand van het materiaal | Licht beschadigd, licht verweerd. Intact calciumsilicaatmateriaal of categorie III 'gebondenheid' |

| Beschrijving | Buis in kot |
| Asbestmateriaal | Buis, koker, leiding, pijp, doorvoer |

Verwijderen

- Zorg voor een veilig beheer. Vermijd het beschadigen van het asbestmateriaal. Controleer de toestand jaarlijks op wijzigingen.
- Voer bijkomende staalname(s) uit.

- Eenvoudige handelingen: mag via doe-het-zelf of door werknemer(s) met opleidingsattest eenvoudige handelingen  
De eigenaars mogen dit zelf verwijderen aangezien het gaat over een Hechtgebonden asbest materiaal die niet beschadigd is en perfect bereikbaar is om deze op een veilige manier te verwijderen. Bekijk hieromtrent zeker onderstaande link en het Codex boek VI  
<https://ovam.vlaanderen.be/wie-mag-wat-verwijderen>  
Hoe rekening met volgende punten ivm de verwijdering:  
\* Trek beschermende kledij aan: een aansluitend stofmasker (beschermingsklasse FFP3), een wegwerpoverall en afspoelbare schoenen. U vindt deze spullen bij de betere doe-het-zelfzaak of een gespecialiseerde bouwhandel.

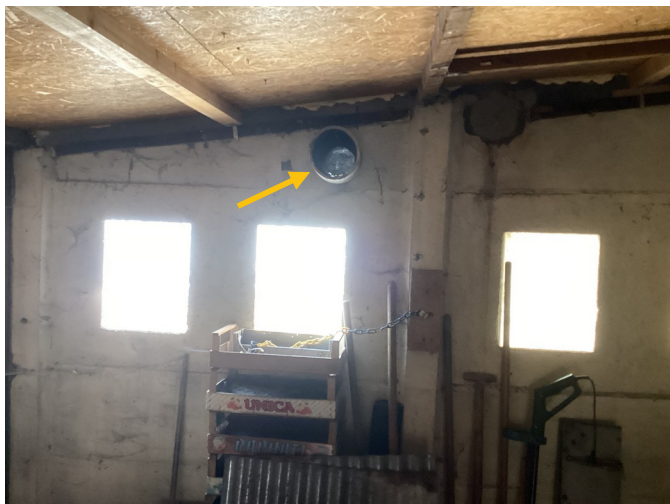
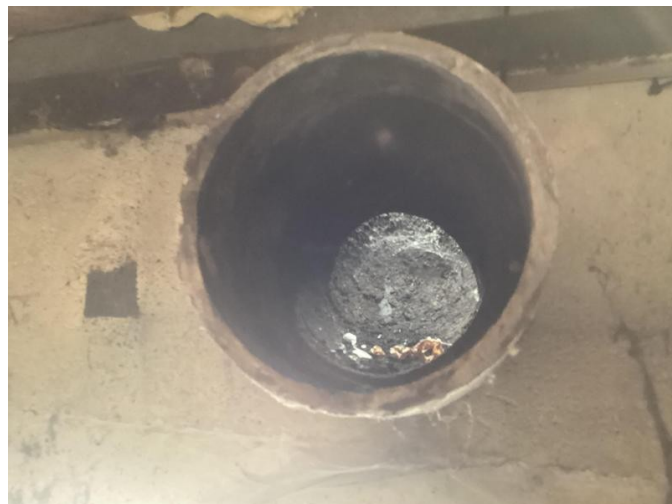
Overzichtsfoto

Detailfoto

| Eindbeoordeling materiaalrisico | Laag materiaalrisico en/of verlaagde kans op vezelvrijgave |

| Asbestsoort (vezeltype) | Crocidoliet aanwezig |
| Toestand van het materiaal | Licht beschadigd, licht verweerd. Intact calciumsilicaatmateriaal of categorie III 'gebondenheid' |

| Beschrijving | Buis in garage |
| Asbestmateriaal | Buis, koper, leiding, pijp, doorvoer |

Zorgvuldig beheren

- Zorg voor een veilig beheer. Vermijd het beschadigen van het asbestmateriaal. Controleer de toestand jaarlijks op wijzigingen.
- Voer bijkomende staalname(s) uit.

- Eenvoudige handelingen: mag via doe-het-zelf of door werknemer(s) met opleidingsattest eenvoudige handelingen  
De eigenaars mogen dit zelf verwijderen aangezien het gaat over een Hechtgebonden asbest materiaal die niet beschadigd is en perfect bereikbaar is om deze op een veilige manier te verwijderen. Bekijk hieromtrent zeker onderstaande link en het Codex boek VI

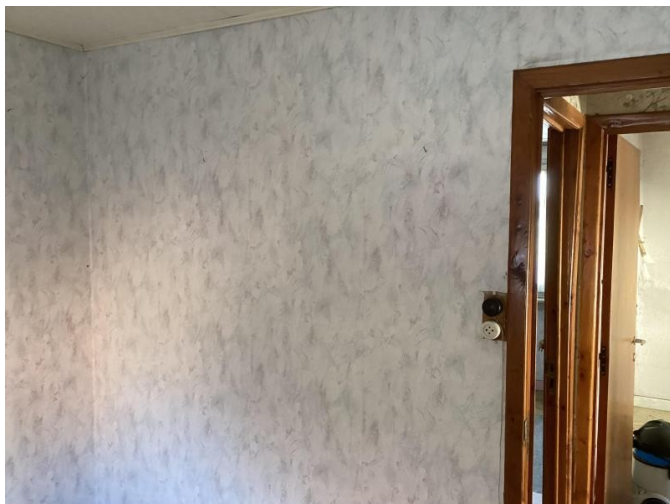
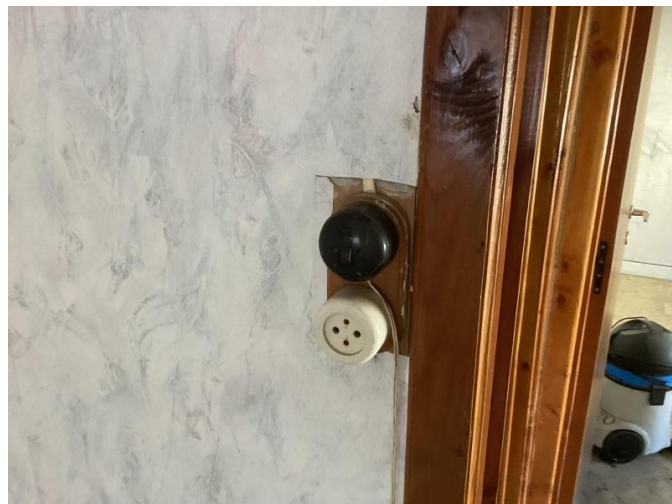
Overzichtsfoto

Detailfoto

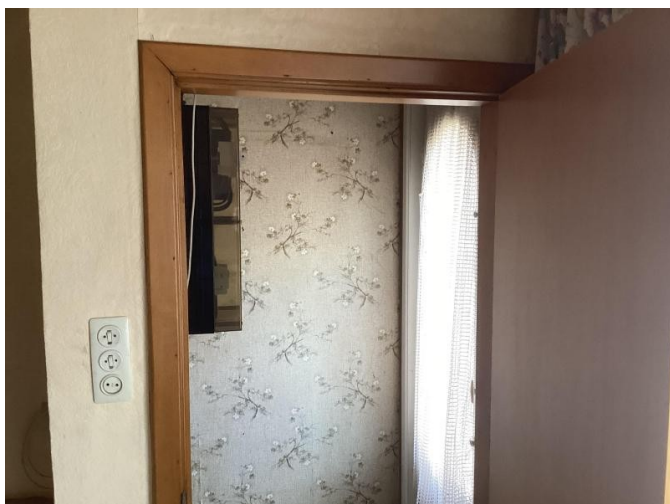
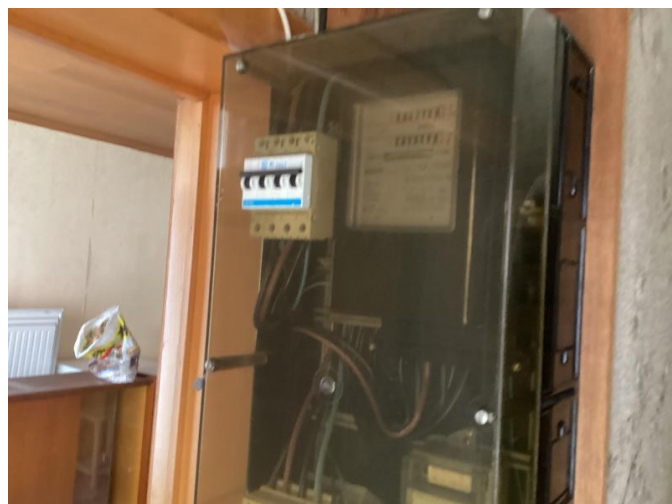
Overzichtsfoto

Detailfoto

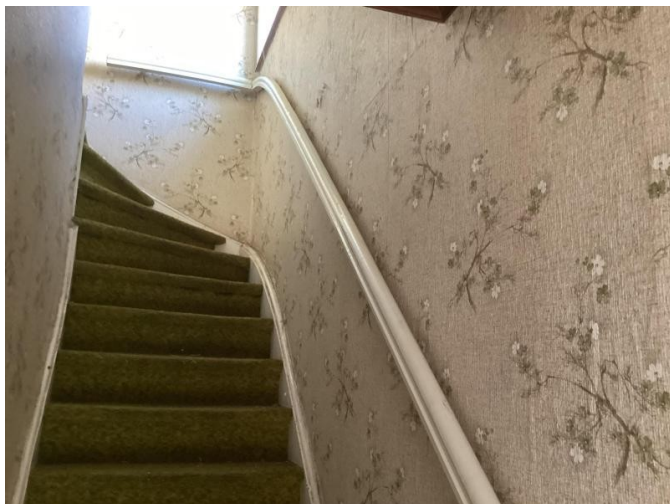
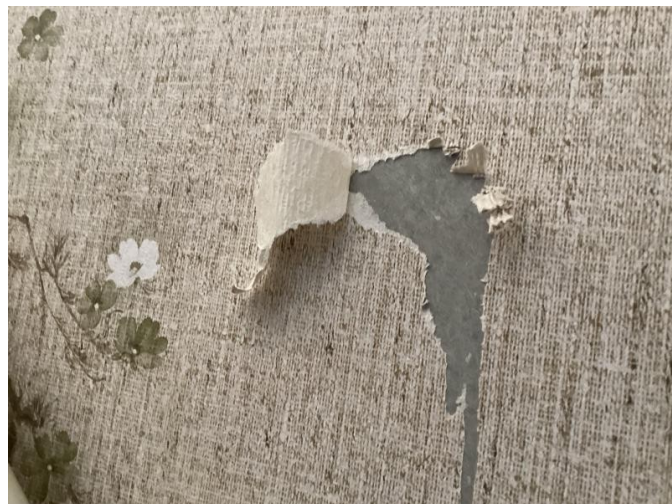
Overzichtsfoto

Detailfoto

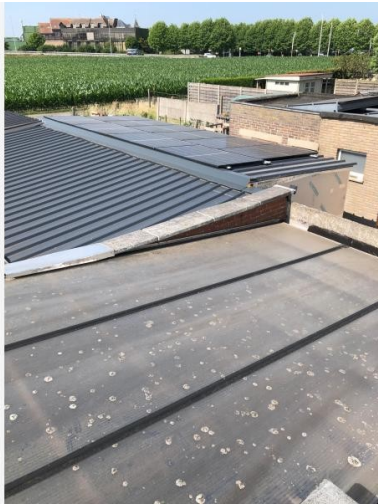
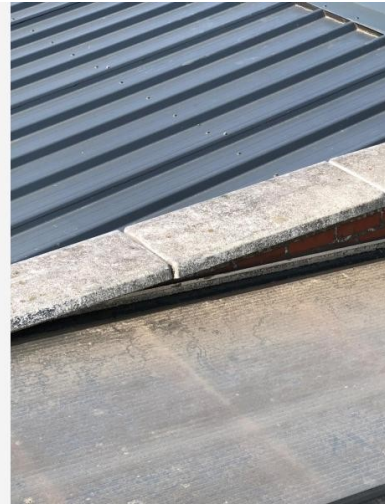
Overzichtsfoto

Detailfoto

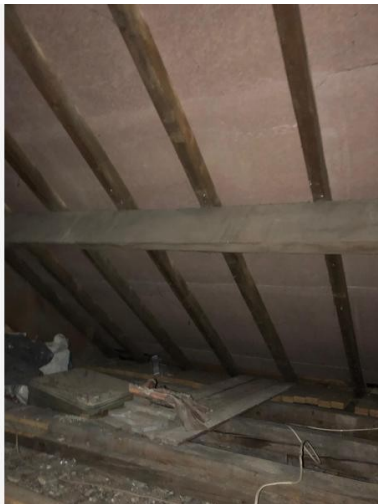
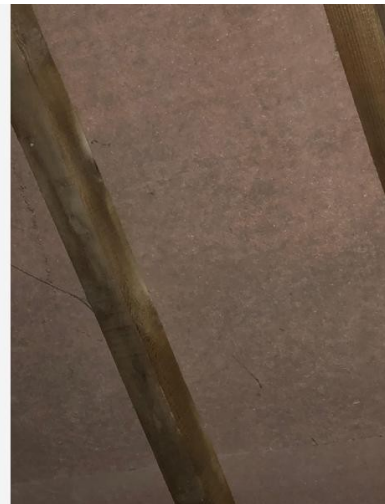
Overzichtsfoto

Detailfoto

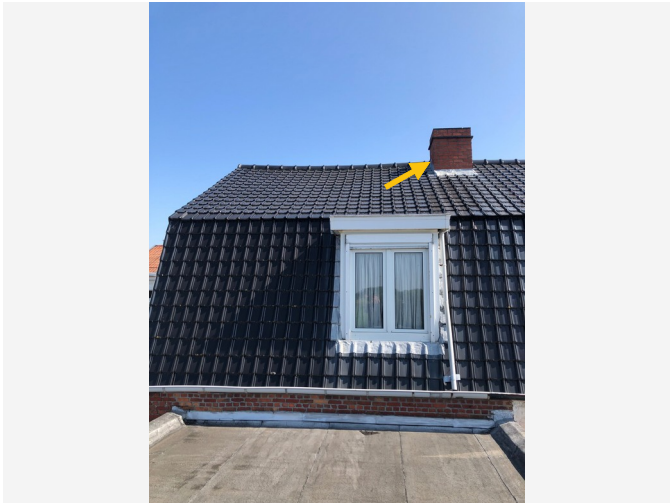
*Situeringsfoto*
