Asbestinventarisatetest

Ketterijstraat 59, 9988 Sint-Laureins

Attestnummer : 20240424-000055.000

Uitgegeven op : 24.04.2024

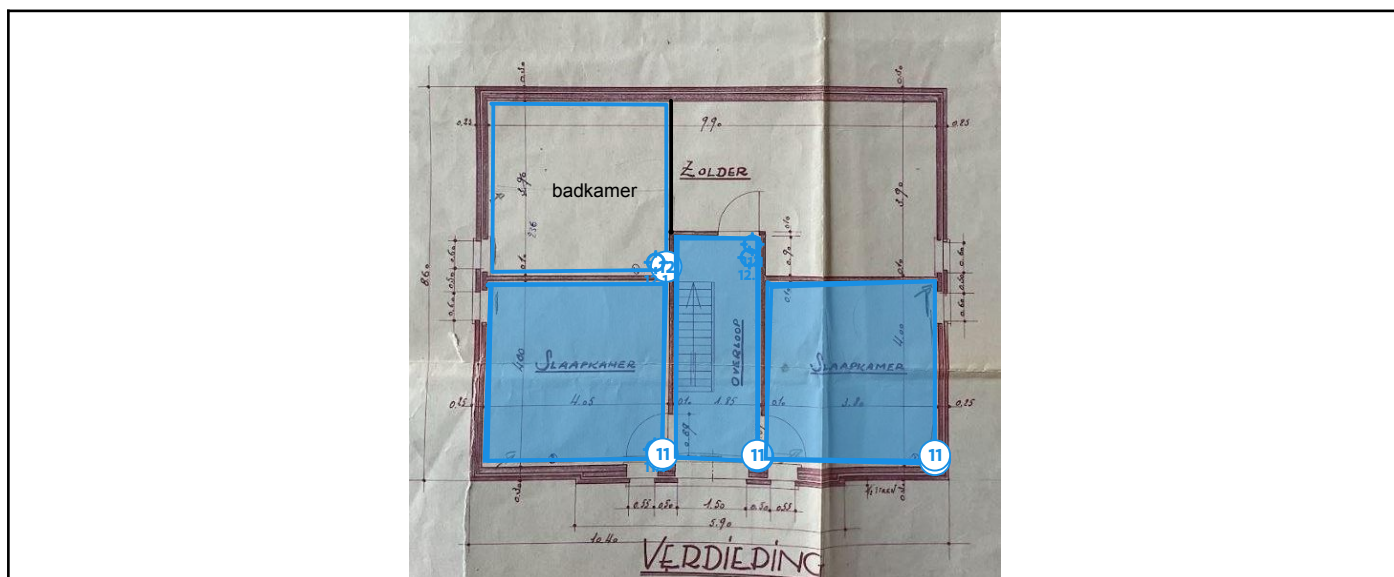
Plan 1.2: Grondplan verdieping

Beschrijving	Type	Actie
11. Pleister plafond	Geen asbest	-
11.1 Code: mm03	Mengmonster	-
12. Pleister muur	Geen asbest	-
12.1 Code: mm02	Mengmonster	-
