# Asbestinventarisatetest

Leest 13/1, 9950 Lievegem

Attestnummer : 20231129-000319.000

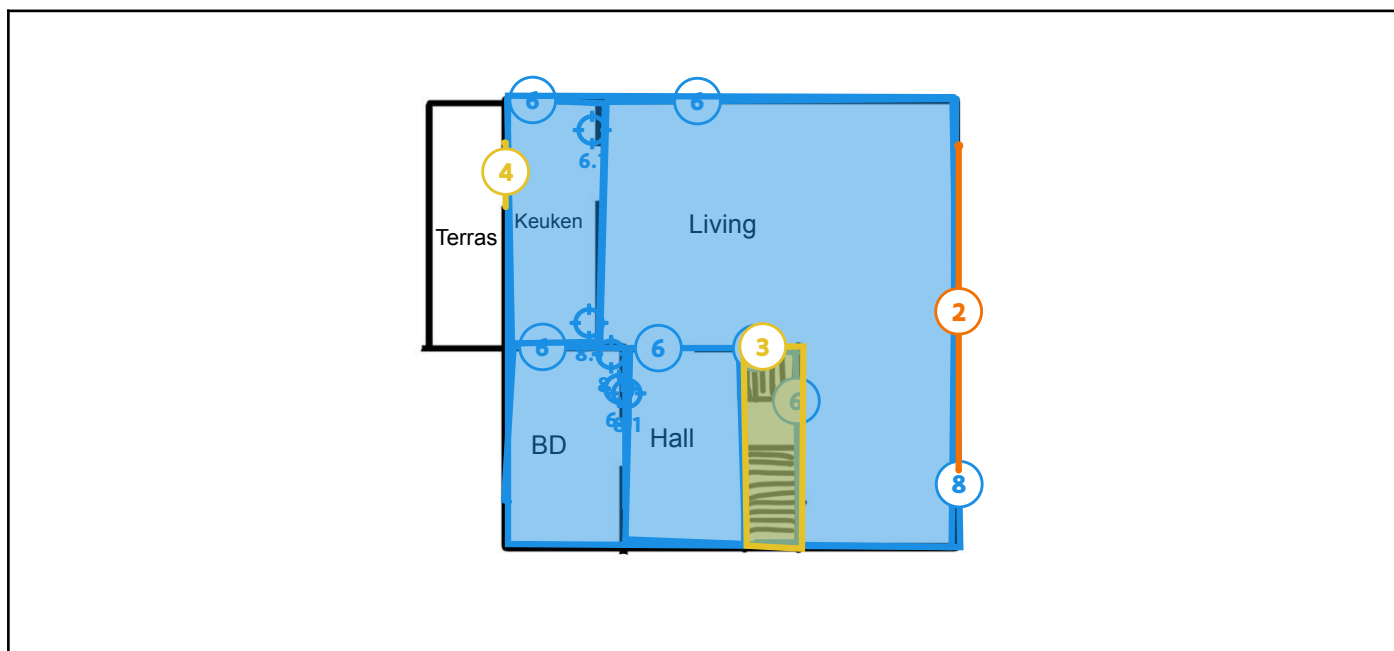
## Plan 1.2: Grondplan verdieping 1

| Beschrijving | Type | Actie |
|---|---|---|
| 8.1 Code: 29819/02 | Mengmonster | - |

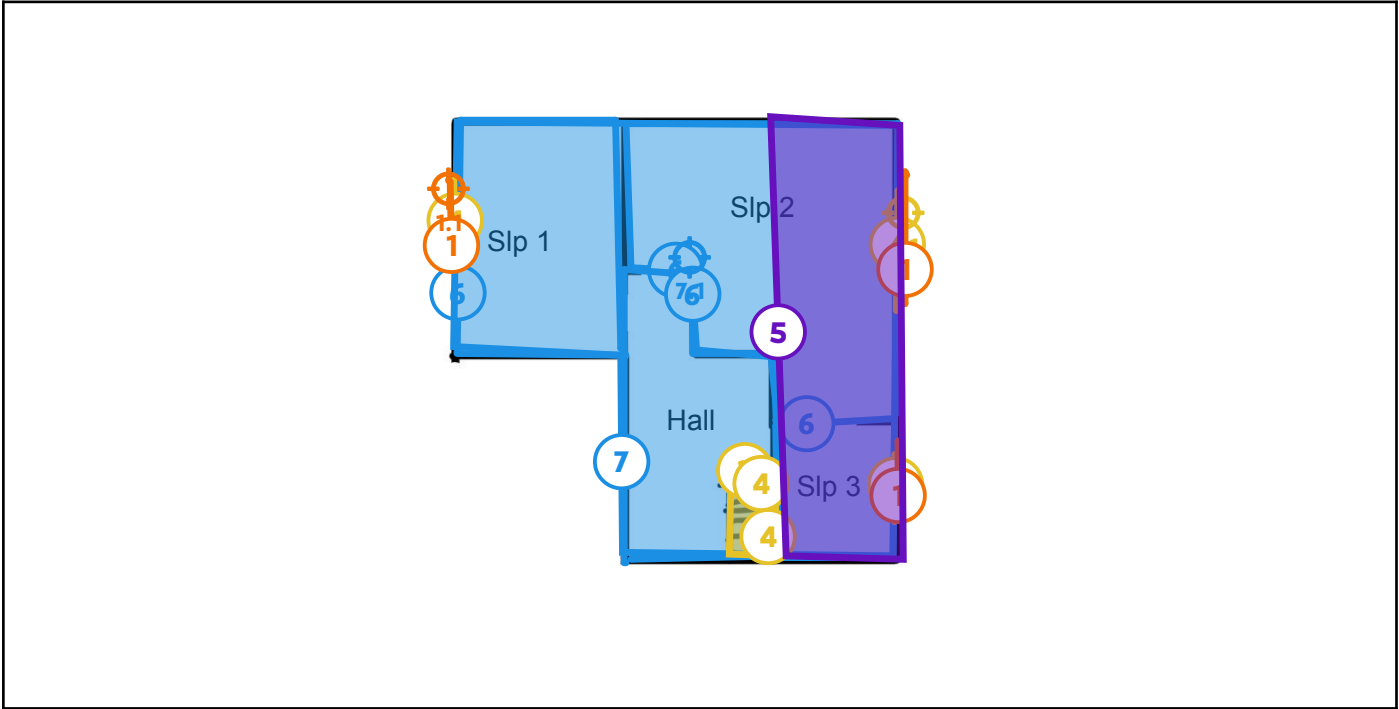
# Plan 1.3: Grondplan tweede verdieping

| Beschrijving | Type | Actie |
|---|---|---|
| 7.1 Code: 29819/03 | Puntmonster | - |
