Asbestinventarisatetest

Stuiver 12, 9950 Lievegem

Attestnummer : 20240307-000356.000

Uitgegeven op : 07.03.2024

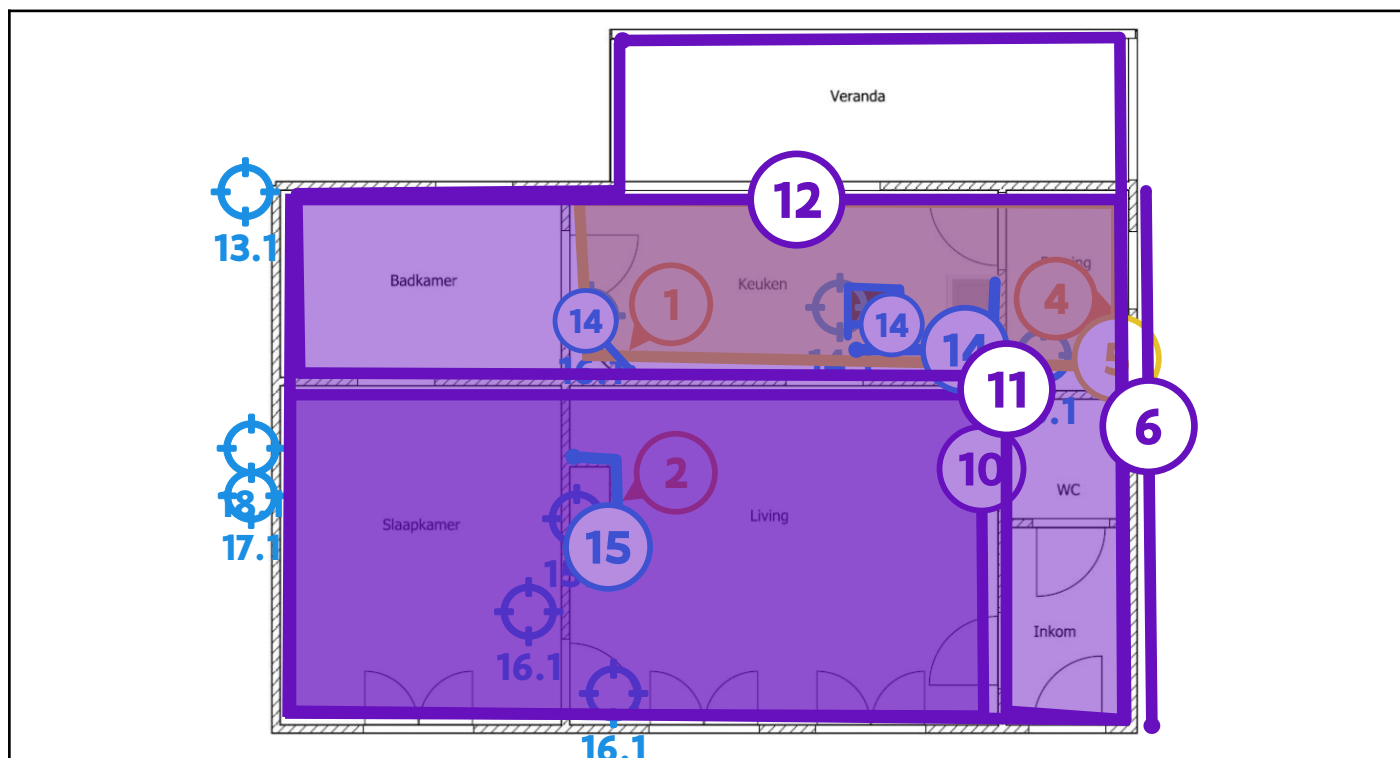
Plan 1.1: Grondplan Stuiver 12 - 9950 Lievegem

Beschrijving	Type	Actie
1. Asbestkoord mazoutkachel keuken	Asbestmateriaal	Verwijderen
2. Asbestkoord houtkachel living	Asbestmateriaal	Verwijderen
4. Pakking waterkraan	Asbestmateriaal	Maatregelen nemen
5. Roofing plat dak	Asbestmateriaal	Zorgvuldig beheren
6. Zijgevel woning begroeid	Beperking	-
10. Houten vloeren	Advies	-
11. Tegelvloeren	Advies	-
12. Afwerking plafonds	Advies	-
13. Dakpannen	Geen asbest	-
13.1 Code: M-05	Puntmonster	-

14. tegellijm keuken	Geen asbest	-
14.1 Code: M-03	Puntmonster	-
15. tegellijm schouw living	Geen asbest	-
15.1 Code: M-02	Puntmonster	-
16. Pleisterwerk muren	Geen asbest	-
16.1 Code: M-01	Mengmonster	-
17. Roofing zijgevelramen zolder	Geen asbest	-
17.1 Code: M-06	Puntmonster	-
18. Mastiek zijgevelramen zolder	Geen asbest	-
18.1 Code: M-04	Puntmonster	-

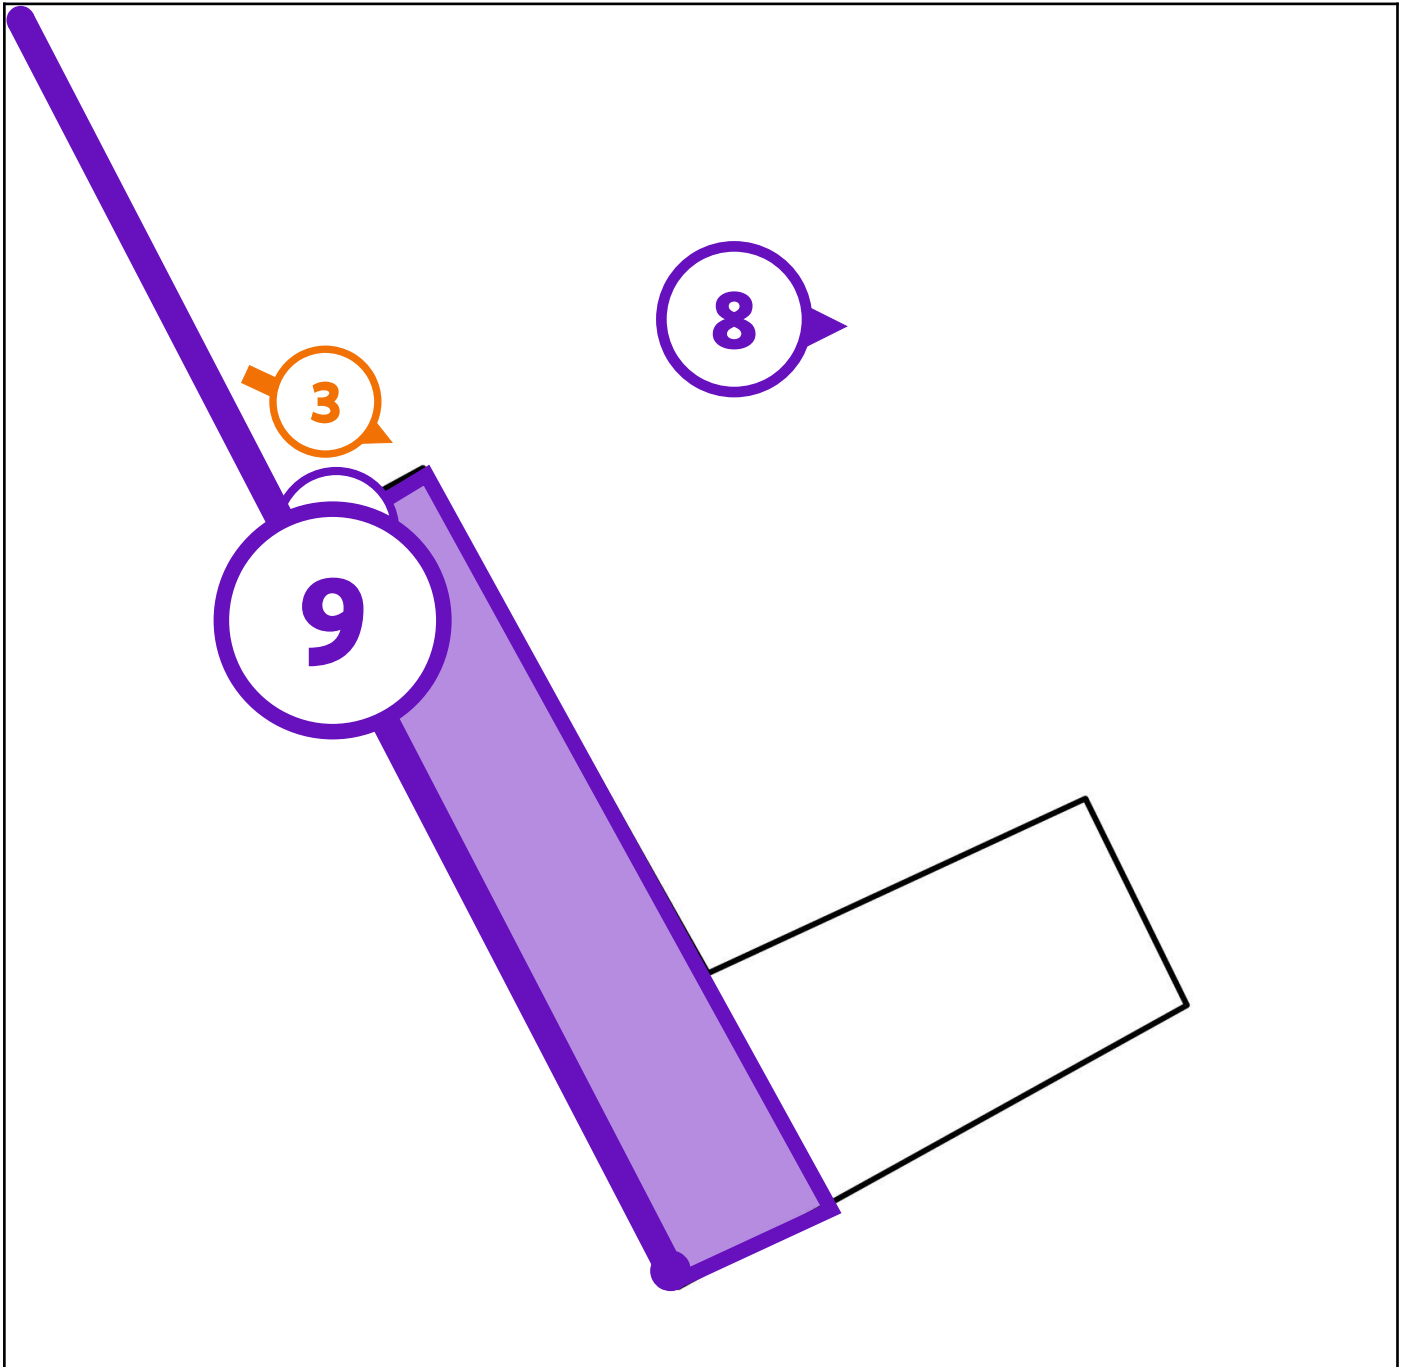
Plan 2.1: Bijgebouw plan

Beschrijving	Type	Actie
3. Handwaterpomp	Asbestmateriaal	Verwijderen
7. Bijgebouw	Beperking	-
8. Toezichtspuit in tuin	Beperking	-

9. Betonnen afboording tuin	Advies	-
-----------------------------	--------	---
