# Asbestinventarisatetest

Jagerpad 22, 9950 Lievegem

Attestnummer : 20240206-000361.000

## Niet-asbestveilig

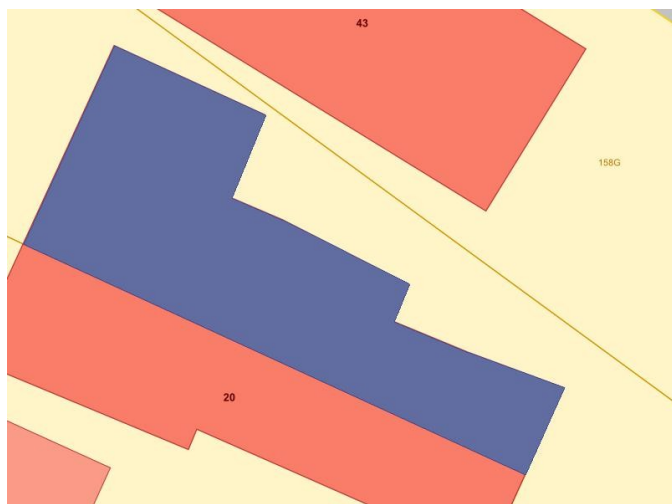
## Zone 1: Hoofdgebouw

- 4 Asbestmaterialen**
- 0 Beperkingen
- 0 Uitsluitingen
- 0 Roerende goederen
- 0 Puin, steenslag, (water)bodem
- 1 Adviezen**
- 3 Geen asbest**

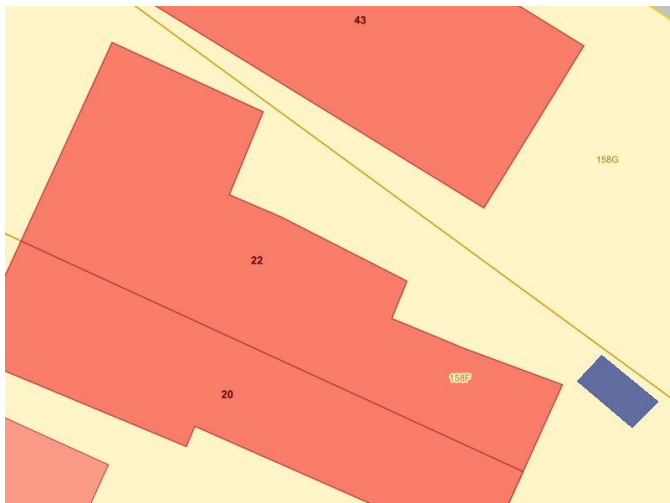
## Zone 2: Afdak

### 1 **Asbestmateriaal**
