# Asbestinventarisatetest

Bentillestraat 10, 9982 Sint-Laureins

Attestnummer : 20230728-000226.000

Uitgegeven op : 28.07.2023

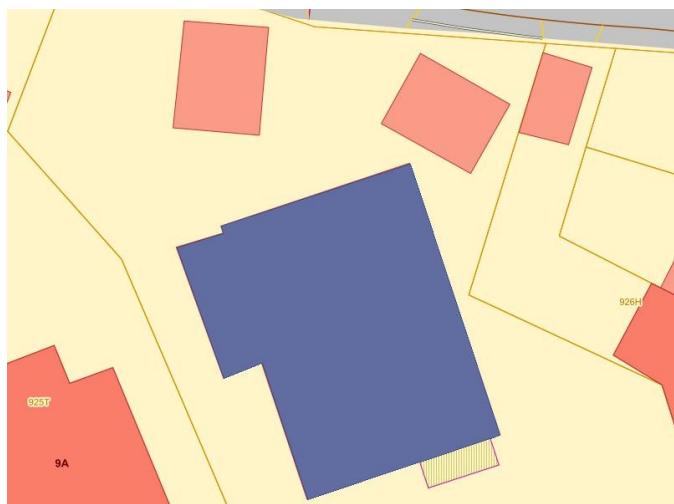
## Zone 1: Hoofdgebouw

- 2 Asbestmaterialen**
- 0 Beperkingen
- 0 Uitsluitingen
- 0 Roerende goederen
- 0 Puin, steenslag, (water)bodem
- 0 Adviezen
- 3 Geen asbest**

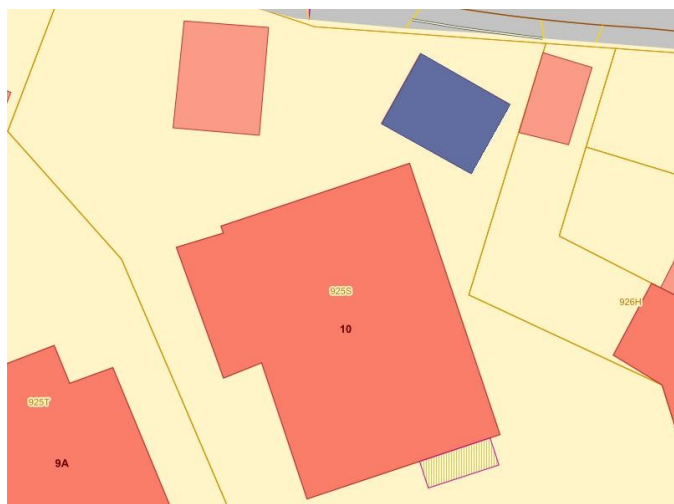
## Zone 2: Bijgebouw

### 1 **Asbestmateriaal**

Beschrijving	Type	Actie
2. Golfplaten dak garage	Asbestmateriaal	<a href="#">Verwijderen</a>

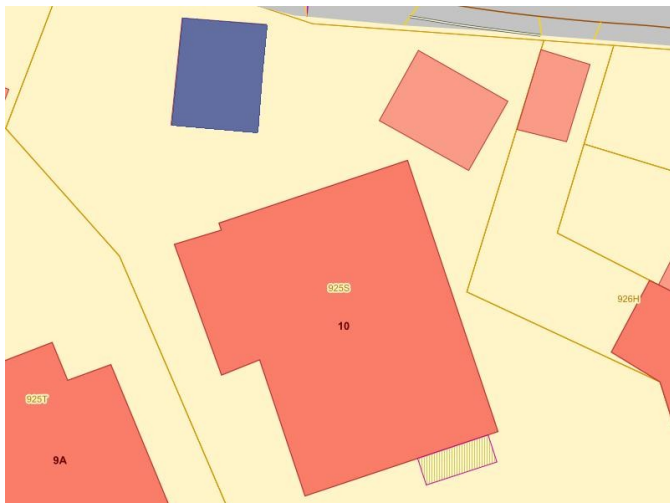
## Zone 3: Bijgebouw

**1 Asbestmateriaal**
