Asbestinventarisatetest

Molenhoek 39, 9185 Wachtebeke

Attestnummer : 20231108-000440.000

Uitgegeven op : 08.11.2023

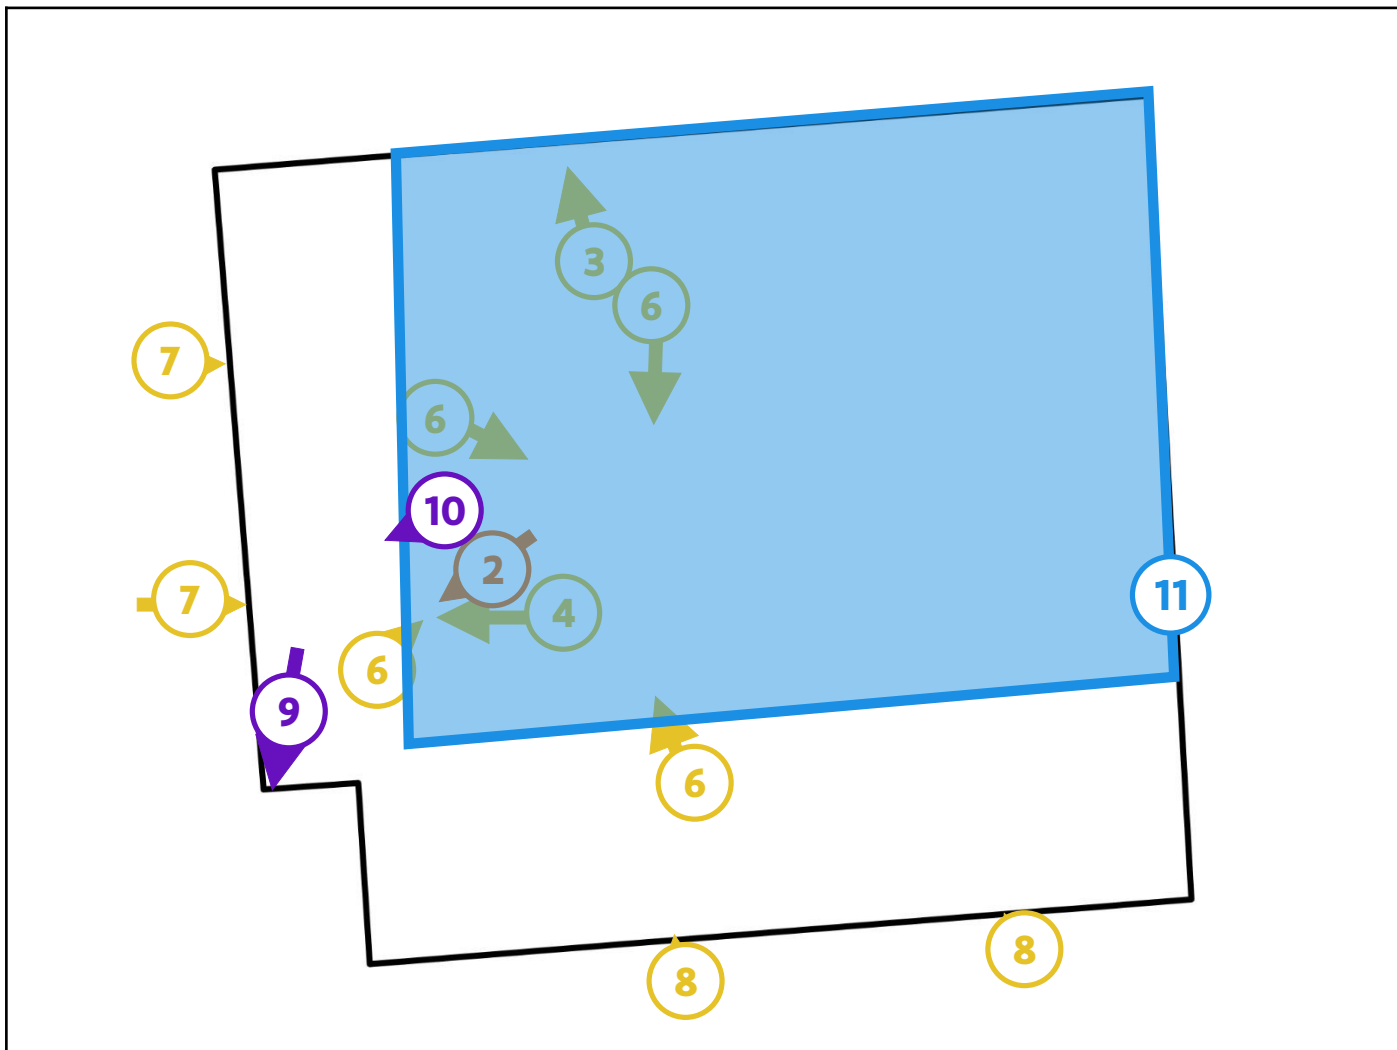
Plan 1.1: gelijkvloers

Beschrijving	Type	Actie
2. steenstrips aan gasvuur	Asbestmateriaal	Verwijderen
3. verdeeldoos elektriciteit	Asbestmateriaal	Zorgvuldig beheren
4. Rookgaskanaal kachel	Asbestmateriaal	Zorgvuldig beheren
6. lichtschakelaars en stopcontacten in bakeliet	Asbestmateriaal	Zorgvuldig beheren
7. mastiek aan de ramen (garage)	Asbestmateriaal	Zorgvuldig beheren
8. mastiek ramen garage - buitenzijde	Asbestmateriaal	Zorgvuldig beheren
9. Dichtingen in CV-ketel	Advies	-

10. tegellijm aan faïence keuken	Advies	-
11. bepleistering muren	Geen asbest	-

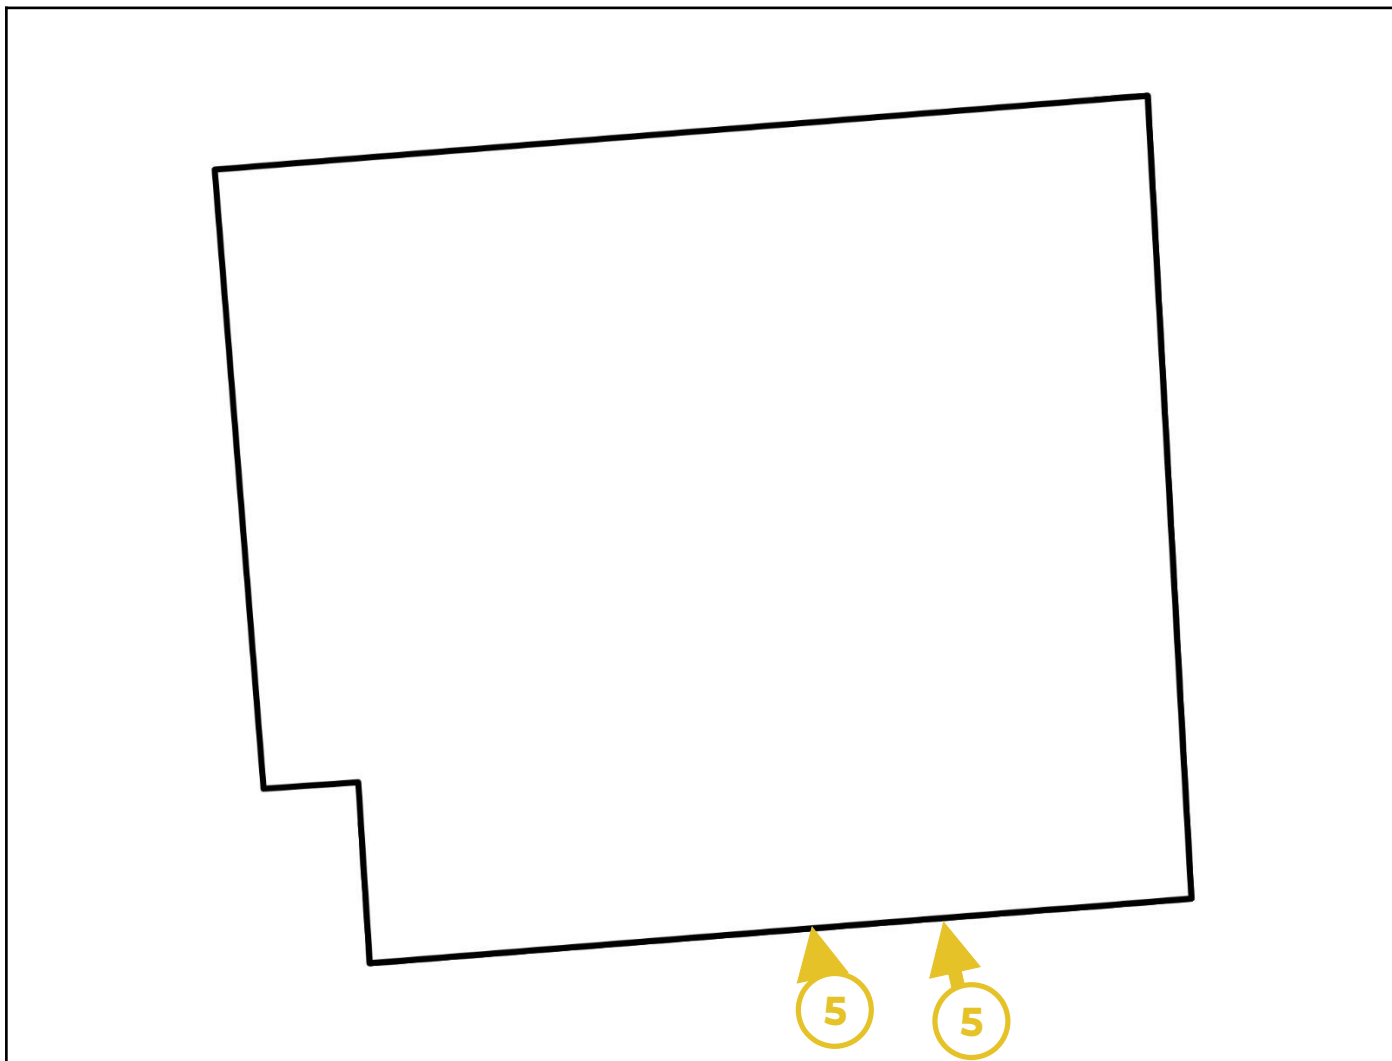
Plan 1.2: 1e verdiep

Beschrijving	Type	Actie
5. mastiek aan de ramen (woning achteraan)	Asbestmateriaal	Zorgvuldig beheren

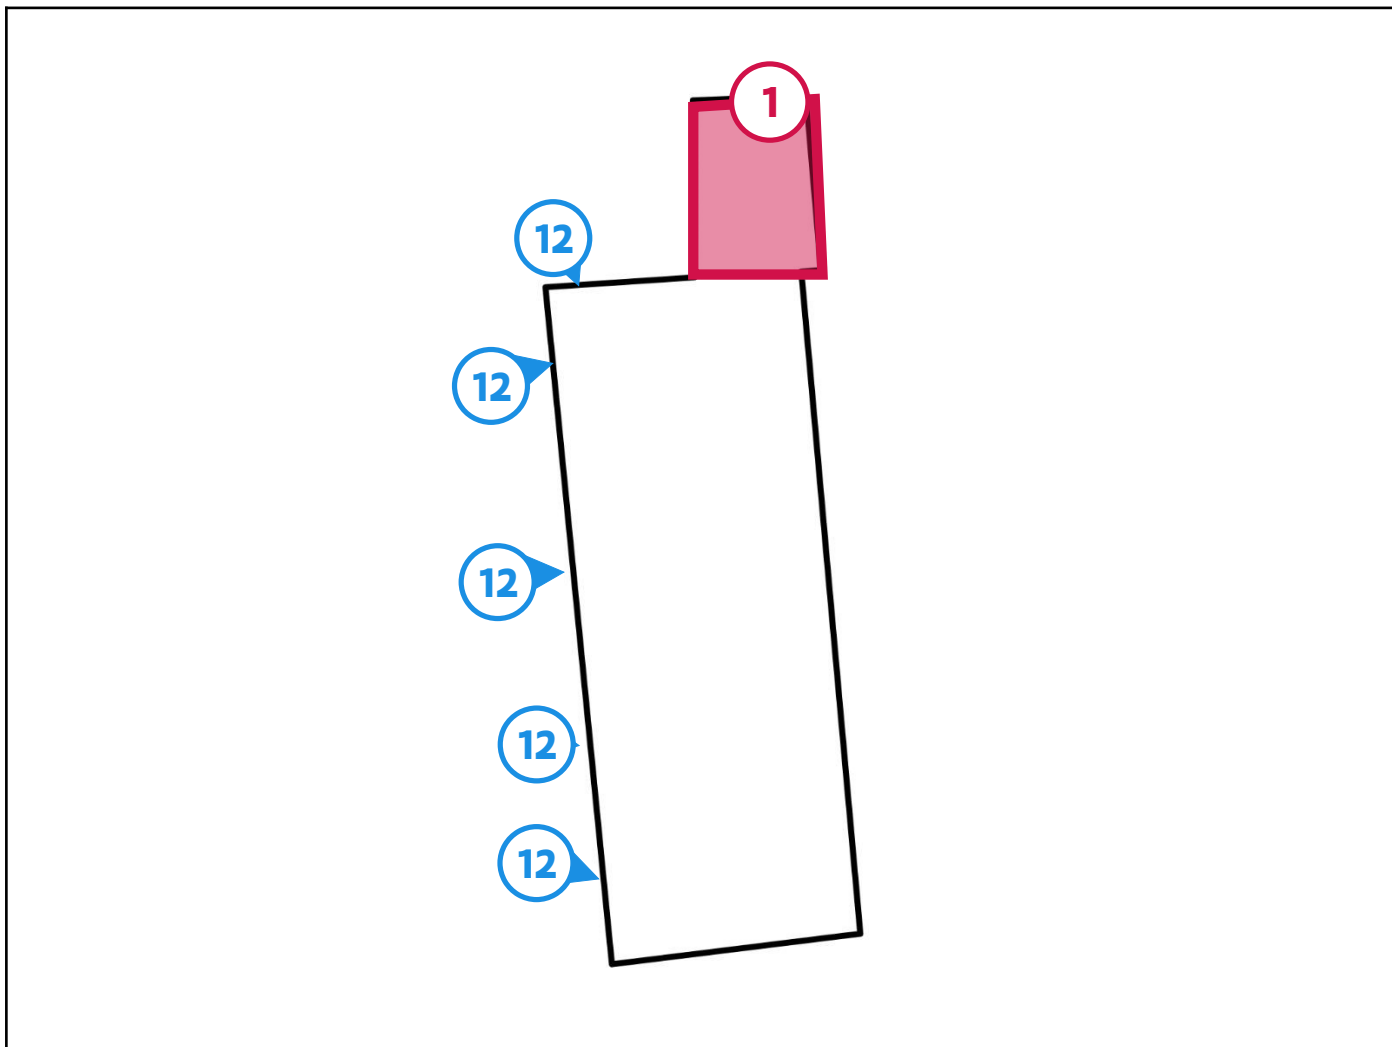
Plan 2.1: Bijgebouw plan

Beschrijving	Type	Actie
1. golfplaten bijgebouw	Asbestmateriaal	Dringend verwijderen
12. mastiek ramen bijgebouw achter	Geen asbest	-
