Asbestinventarisatetest

Stationsstraat 53/0004, 9950 Lievegem

Attestnummer : **20240814-000136.000**

Uitgegeven op : **14.08.2024**

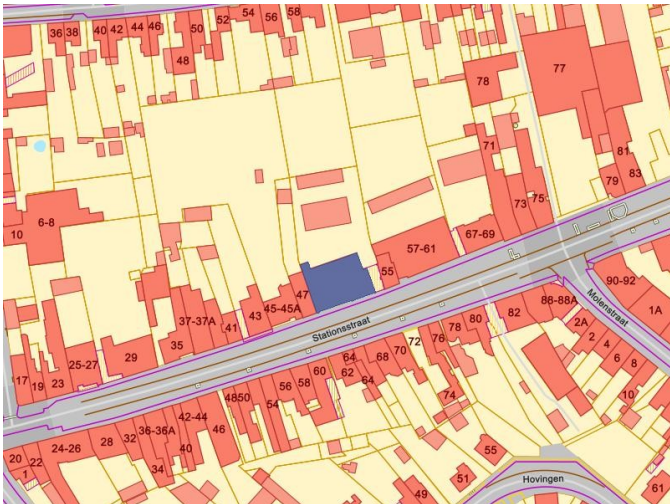
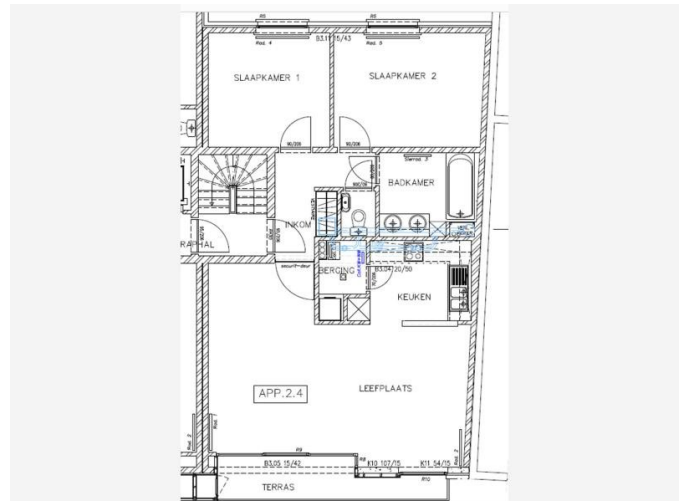
Zone 1: appartement 2.4

- 0 Asbestmaterialen
- 0 Beperkingen
- 0 Uitsluitingen
- 0 Roerende goederen
- 0 Puin, steenslag, (water)bodem
- 11 Adviezen
- 3 Geen asbest

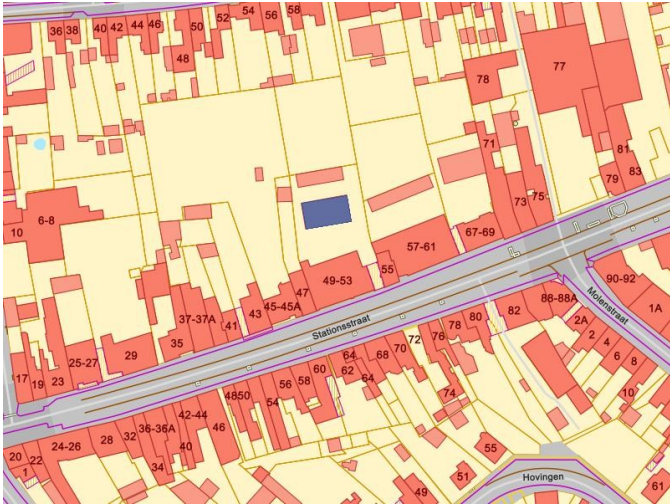
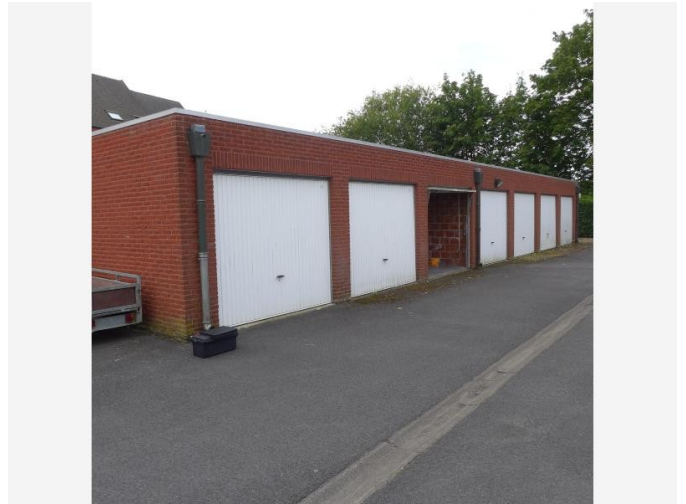
Zone 2: Garage 12

- 0 Asbestmaterialen
- 0 Beperkingen
- 0 Uitsluitingen
- 0 Roerende goederen
- 0 Puin, steenslag, (water)bodem
- 0 Adviezen
- 2 Geen asbest**
