Asbestinventarisatetest

Abdijstraat 24, 9900 Eeklo

Attestnummer : 20250311-000288.000

Niet-asbestveilig

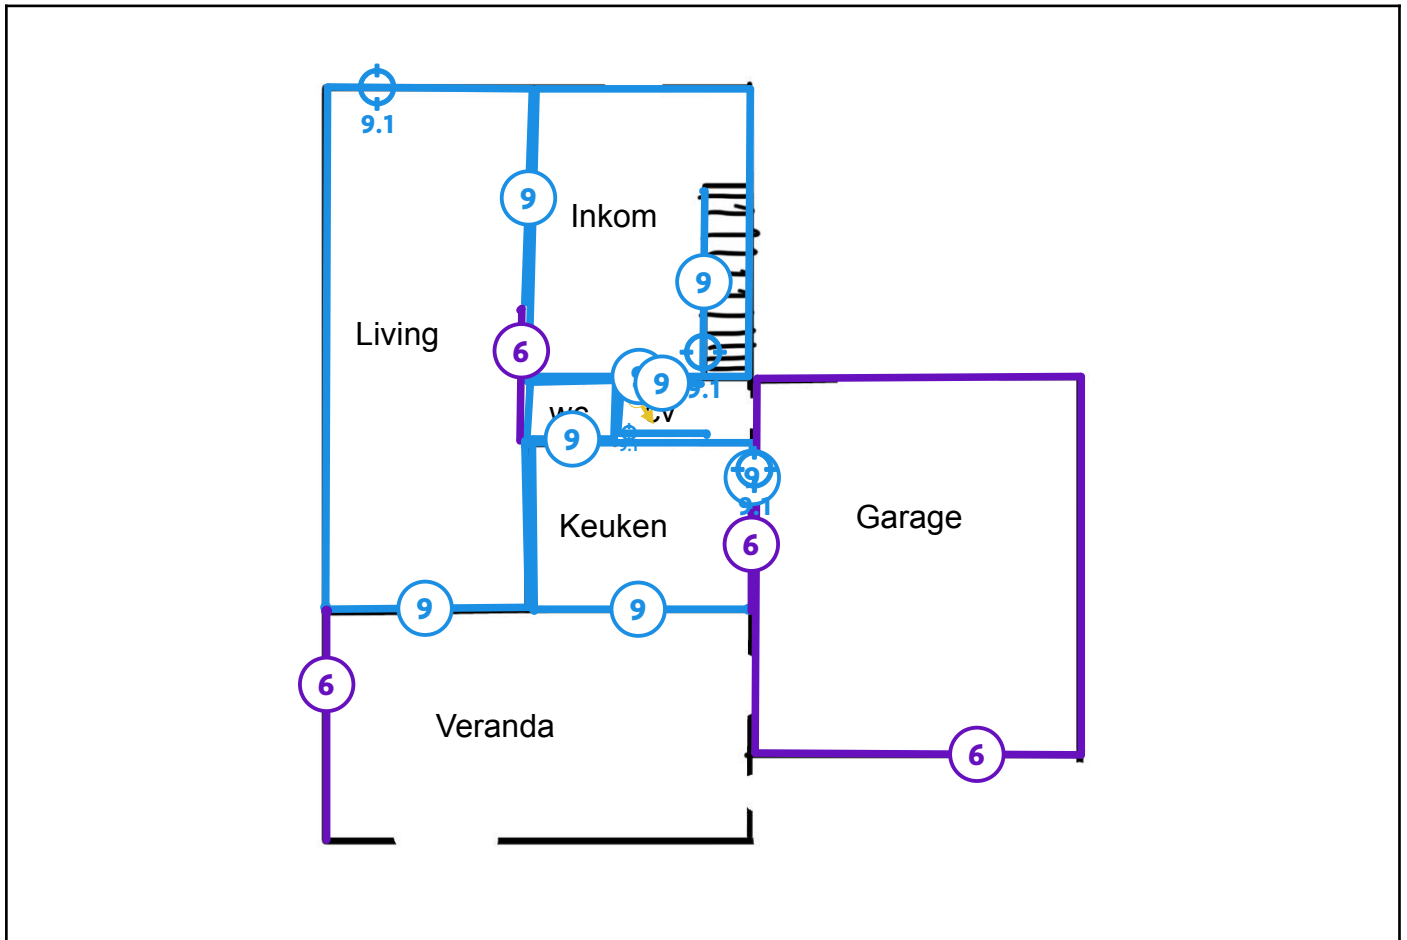
Plan 1.1: Grondplan gelijkvloers

Beschrijving	Type	Actie
3. Elektrische installatie	Asbestmateriaal	Zorgvuldig beheren
6. Valse muren	Advies	-
9. Pleisterwerk muren	Geen asbest	-
9.1 Code: 44421/01	Mengmonster	-

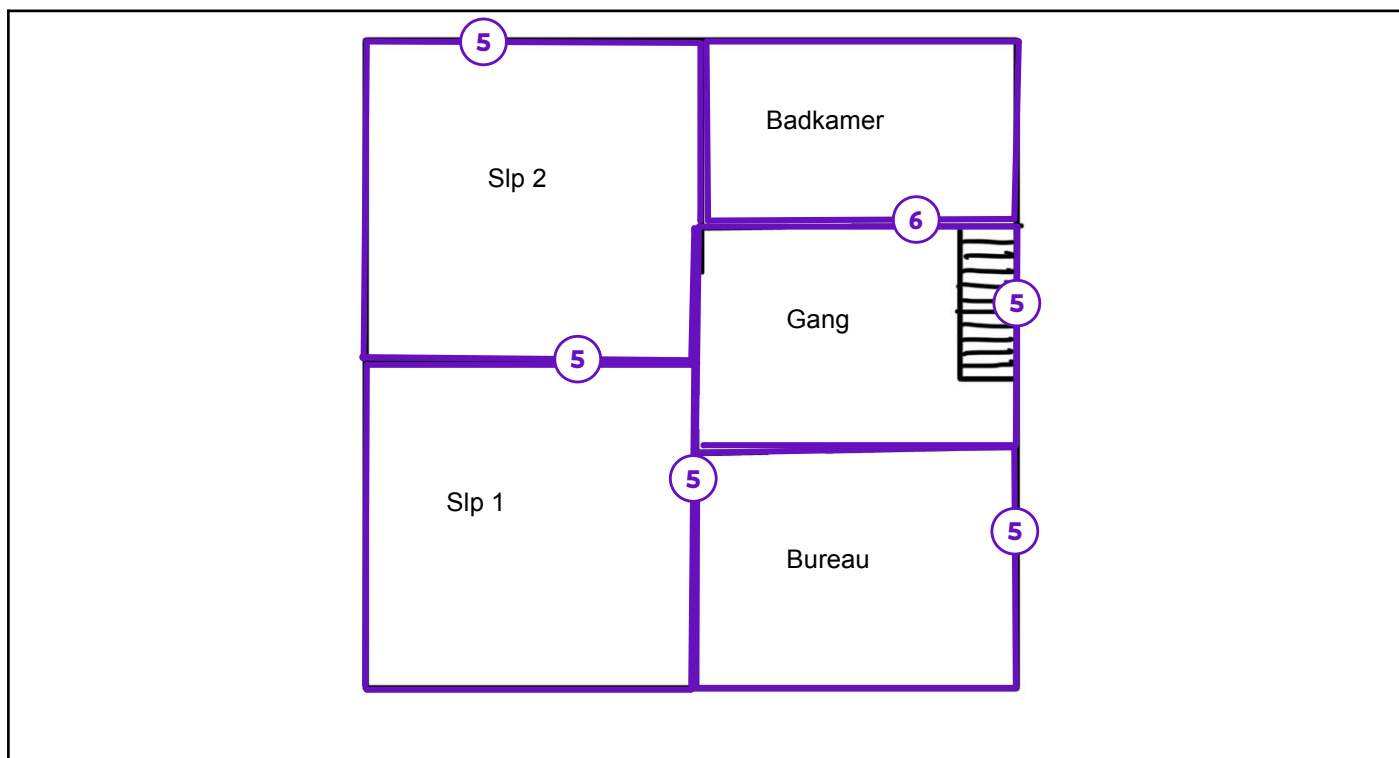
Plan 1.2: Grondplan verdieping

Beschrijving	Type	Actie
5. Valse plafonds	Advies	-
6. Valse muren	Advies	-

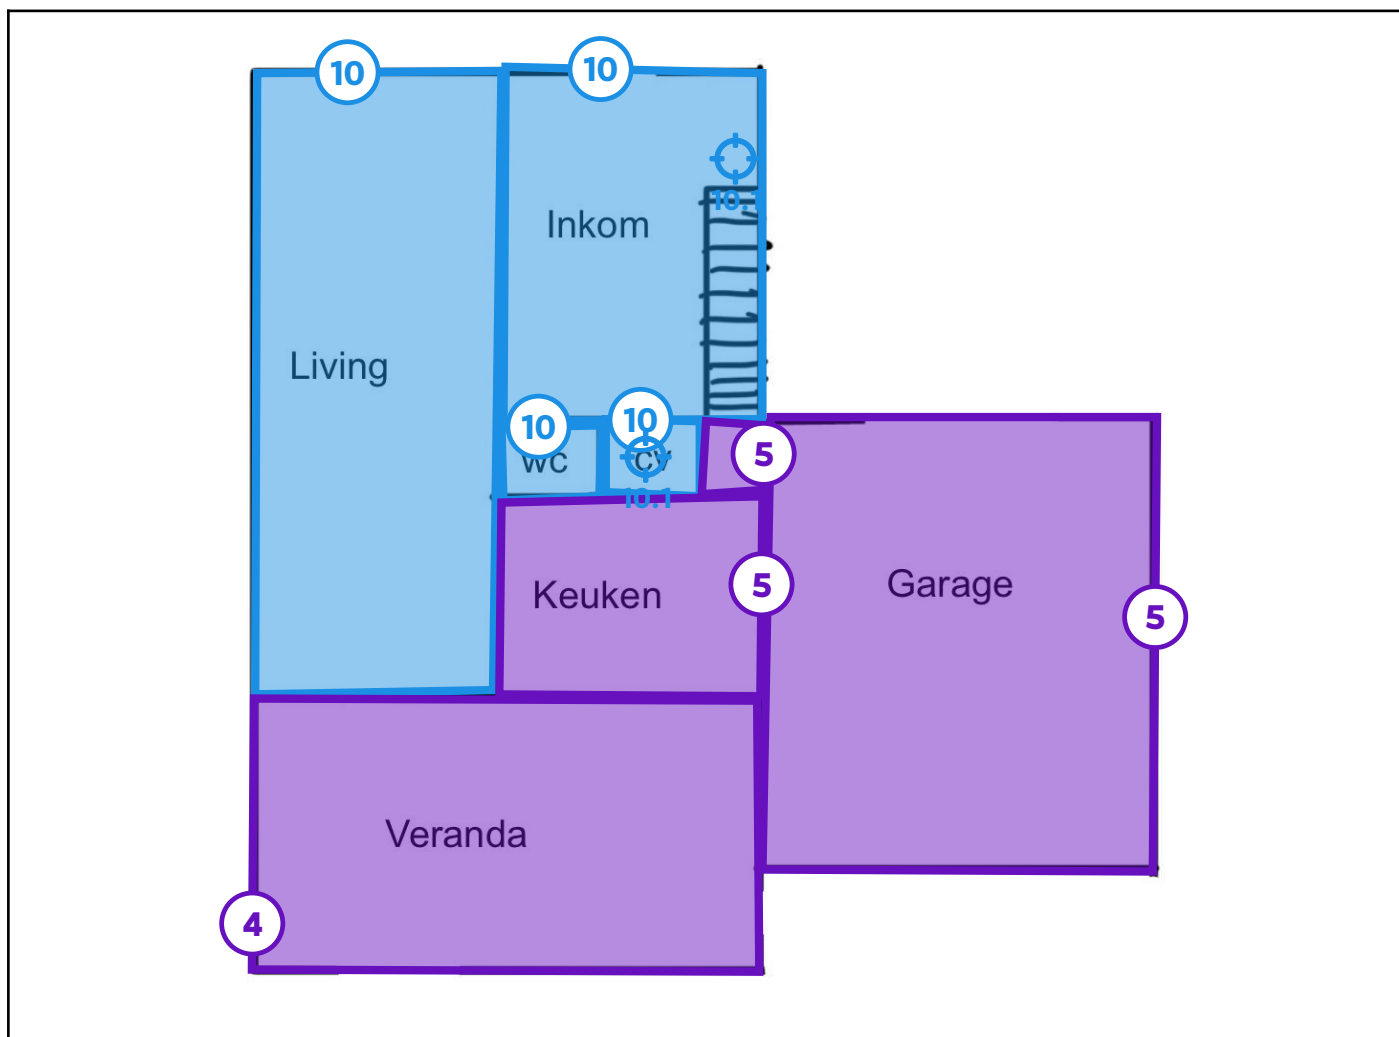
Plan 1.4: Grondplan gelijkvloers

Beschrijving	Type	Actie
4. Veranda	Advies	-
5. Valse plafonds	Advies	-
10. Pleisterwerk plafonds	Geen asbest	-
10.1 Code: 44421/02	Mengmonster	-

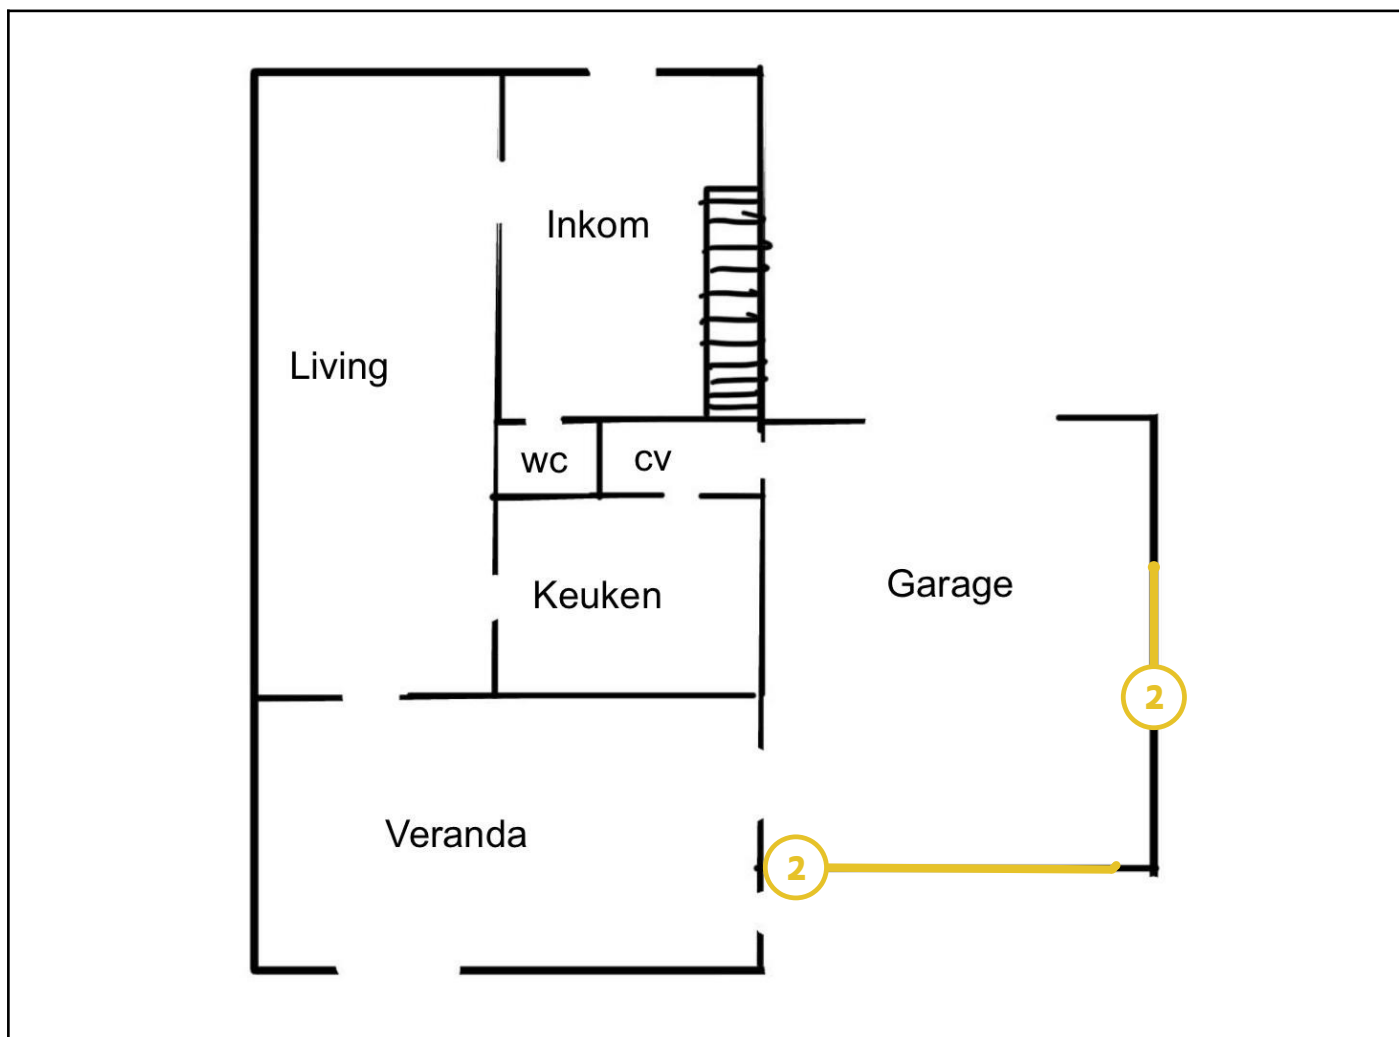
Plan 1.5: Grondplan gelijkvloers

Beschrijving	Type	Actie
2. Venstertabletten	Asbestmateriaal	Zorgvuldig beheren

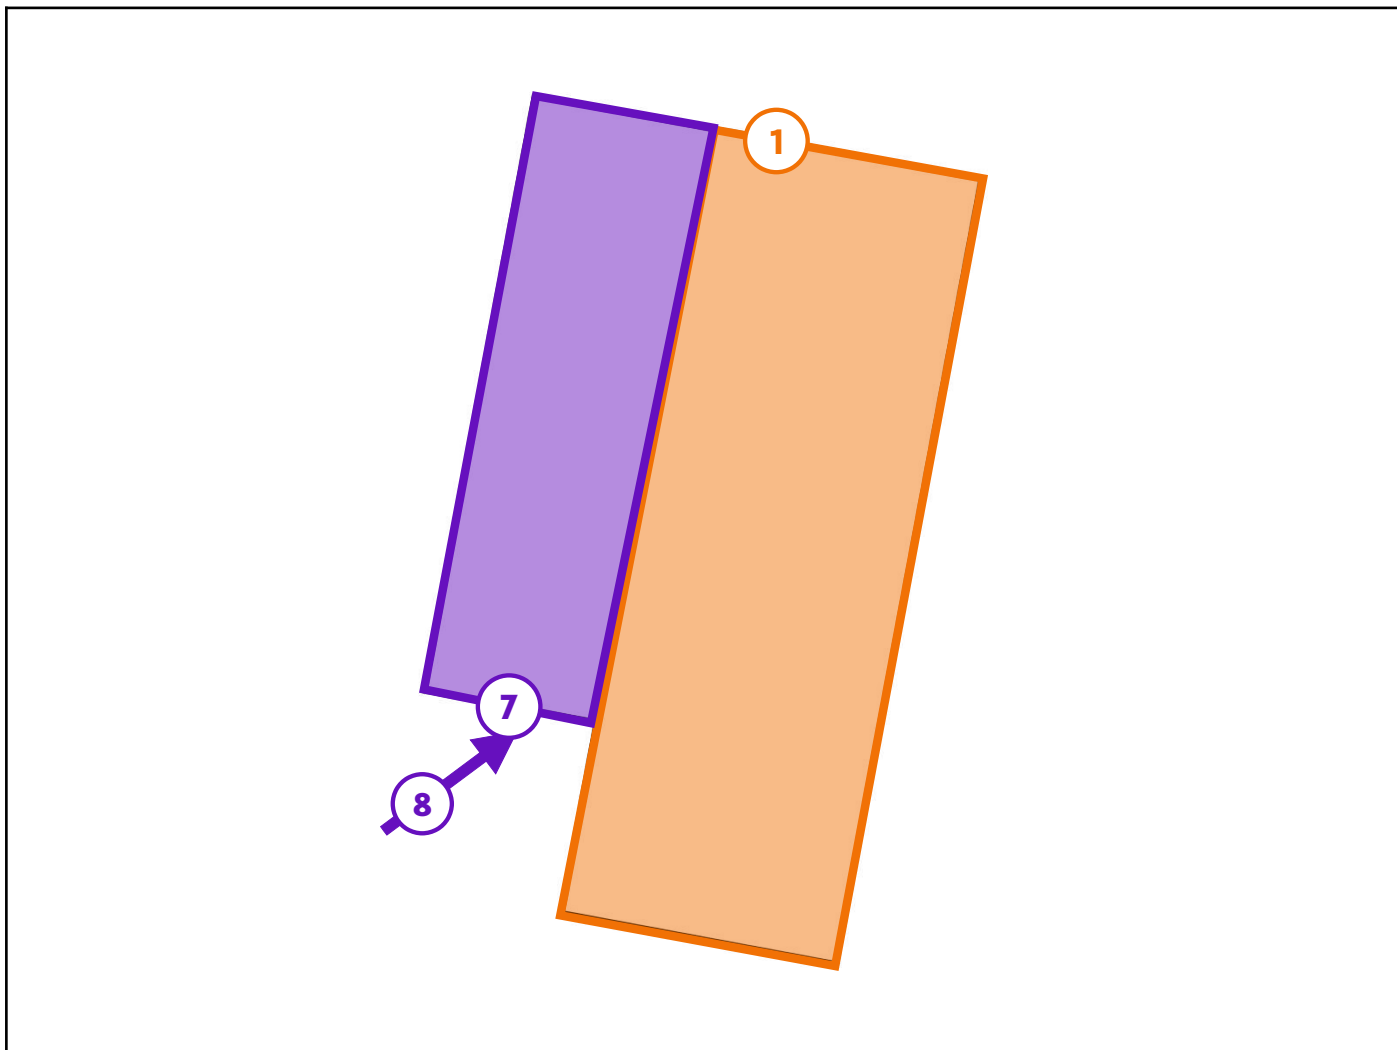
Plan 2.1: Tuinhuis 1 plan

Beschrijving	Type	Actie
1. Schuin dak tuinhuis 1 en 2	Asbestmateriaal	Verwijderen
7. Afdak tuinhuis 1	Advies	-
8. Regentonnen	Advies	-

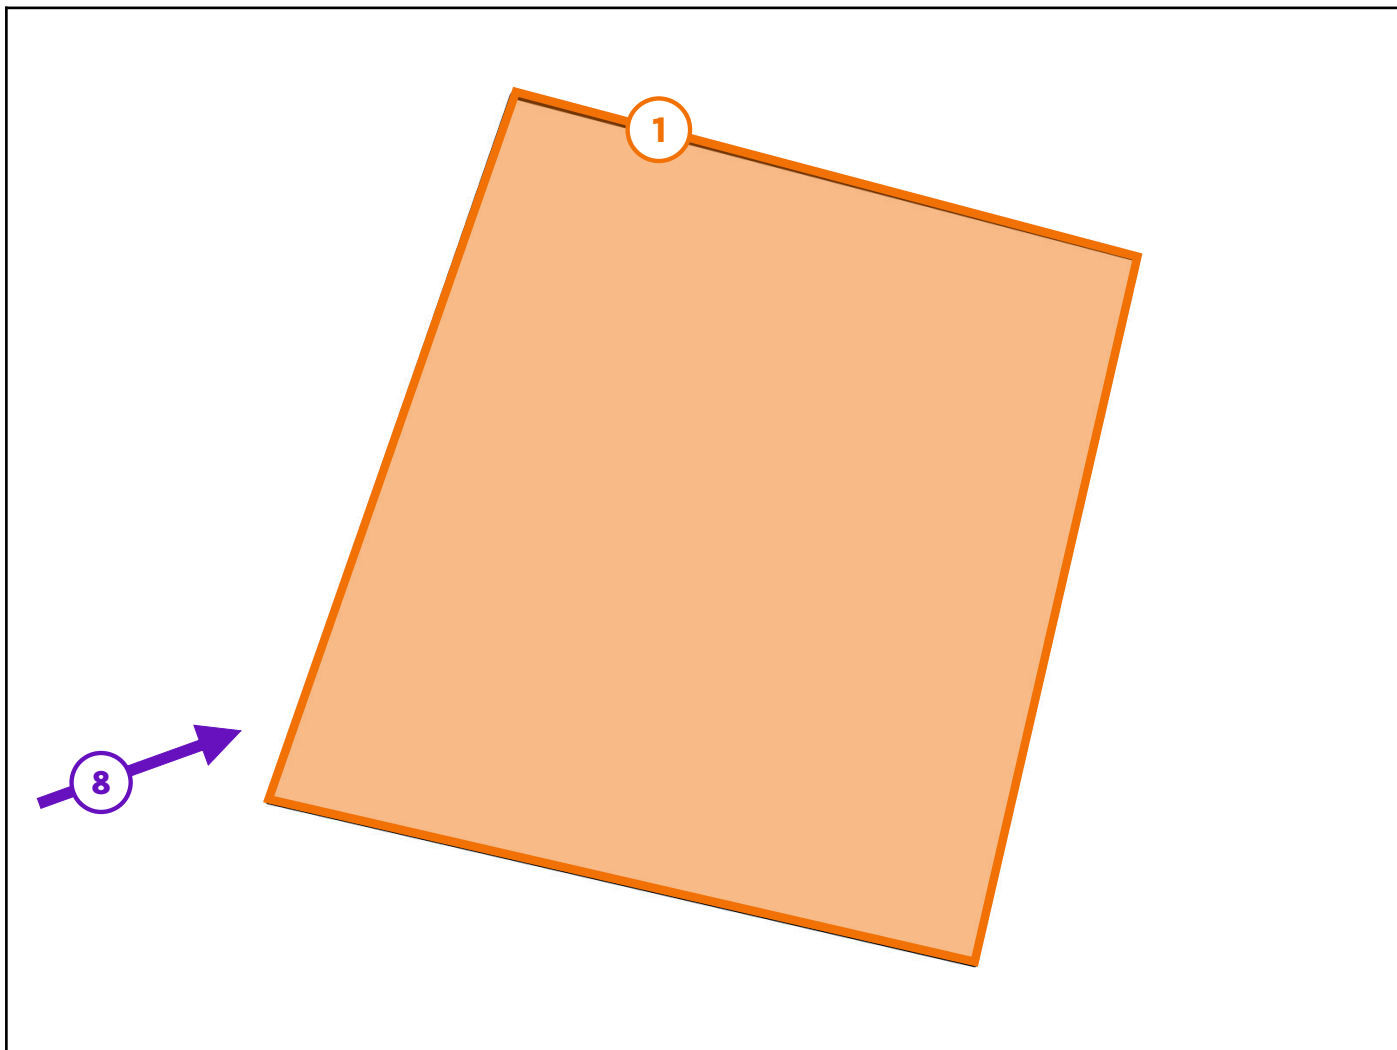
Plan 3.1: Tuinhuis 2 plan

Beschrijving	Type	Actie
1. Schuin dak tuinhuis 1 en 2	Asbestmateriaal	Verwijderen
8. Regentonnen	Advies	-
