Asbestinventarisatietest

Torenzicht 3, 9950 Lievegem

Attestnummer : 20250310-000269.000

Uitgegeven op : 10.03.2025

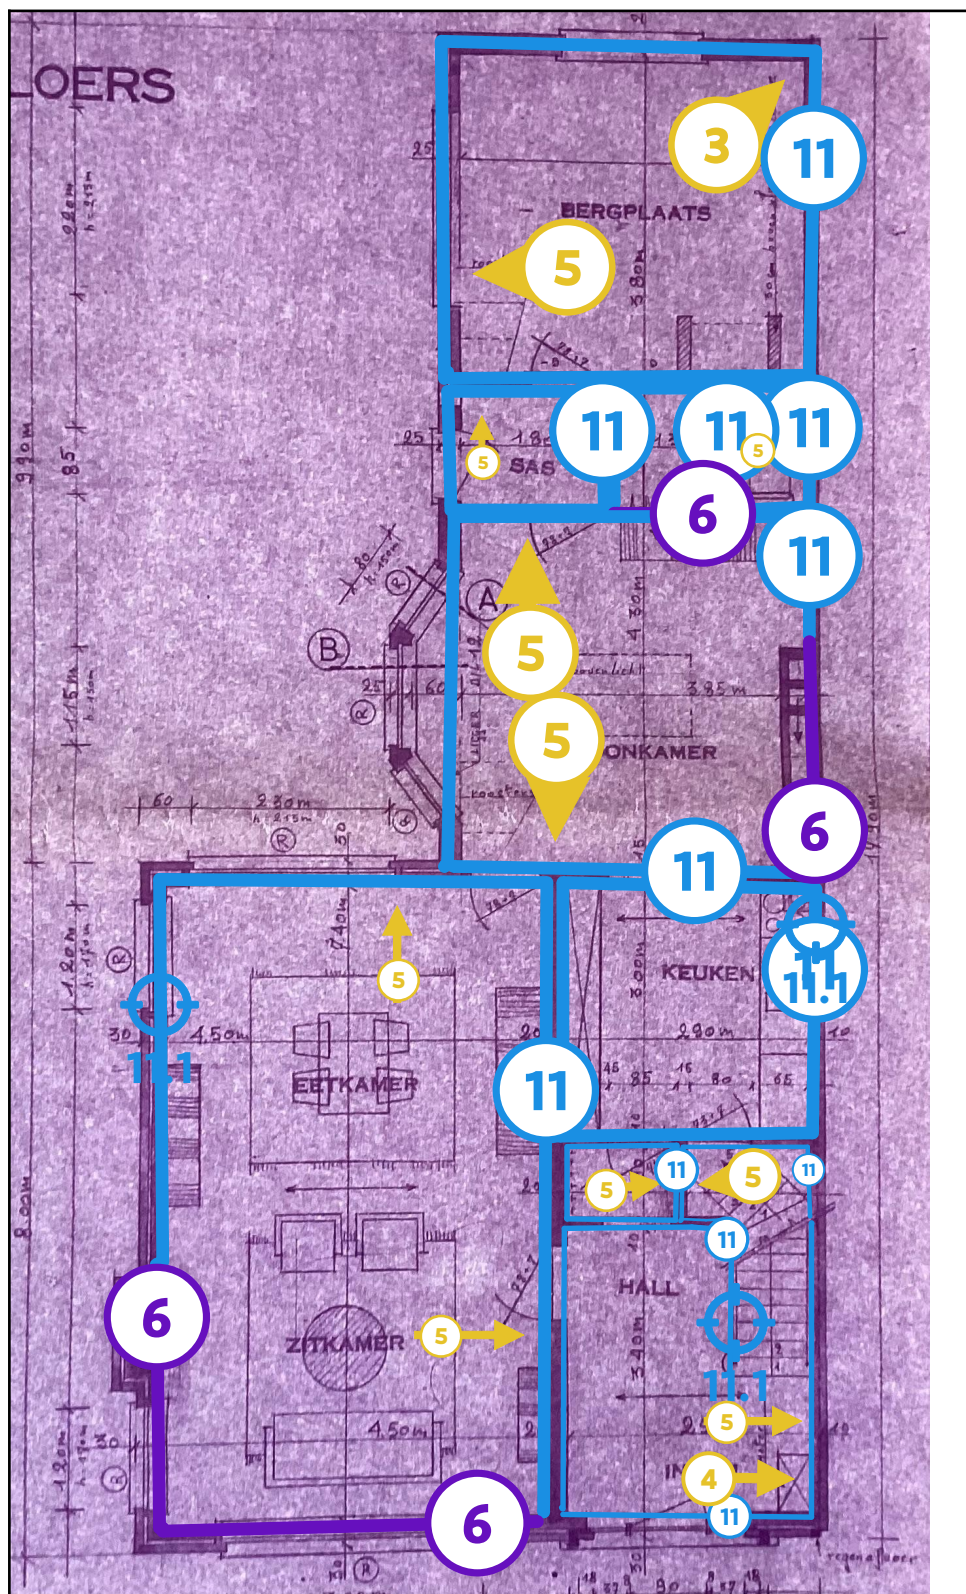
Plan 1.1: Grondplan gelijkvloers

3. Inspectieluik	Asbestmateriaal	Zorgvuldig beheren
4. Elektrische installatie	Asbestmateriaal	Zorgvuldig beheren
5. Elektrische schakelaars	Asbestmateriaal	Zorgvuldig beheren
6. Valse muren	Advies	-
11. Pleisterwerk muren	Geen asbest	-
11.1 Code: 44519/01	Mengmonster	-

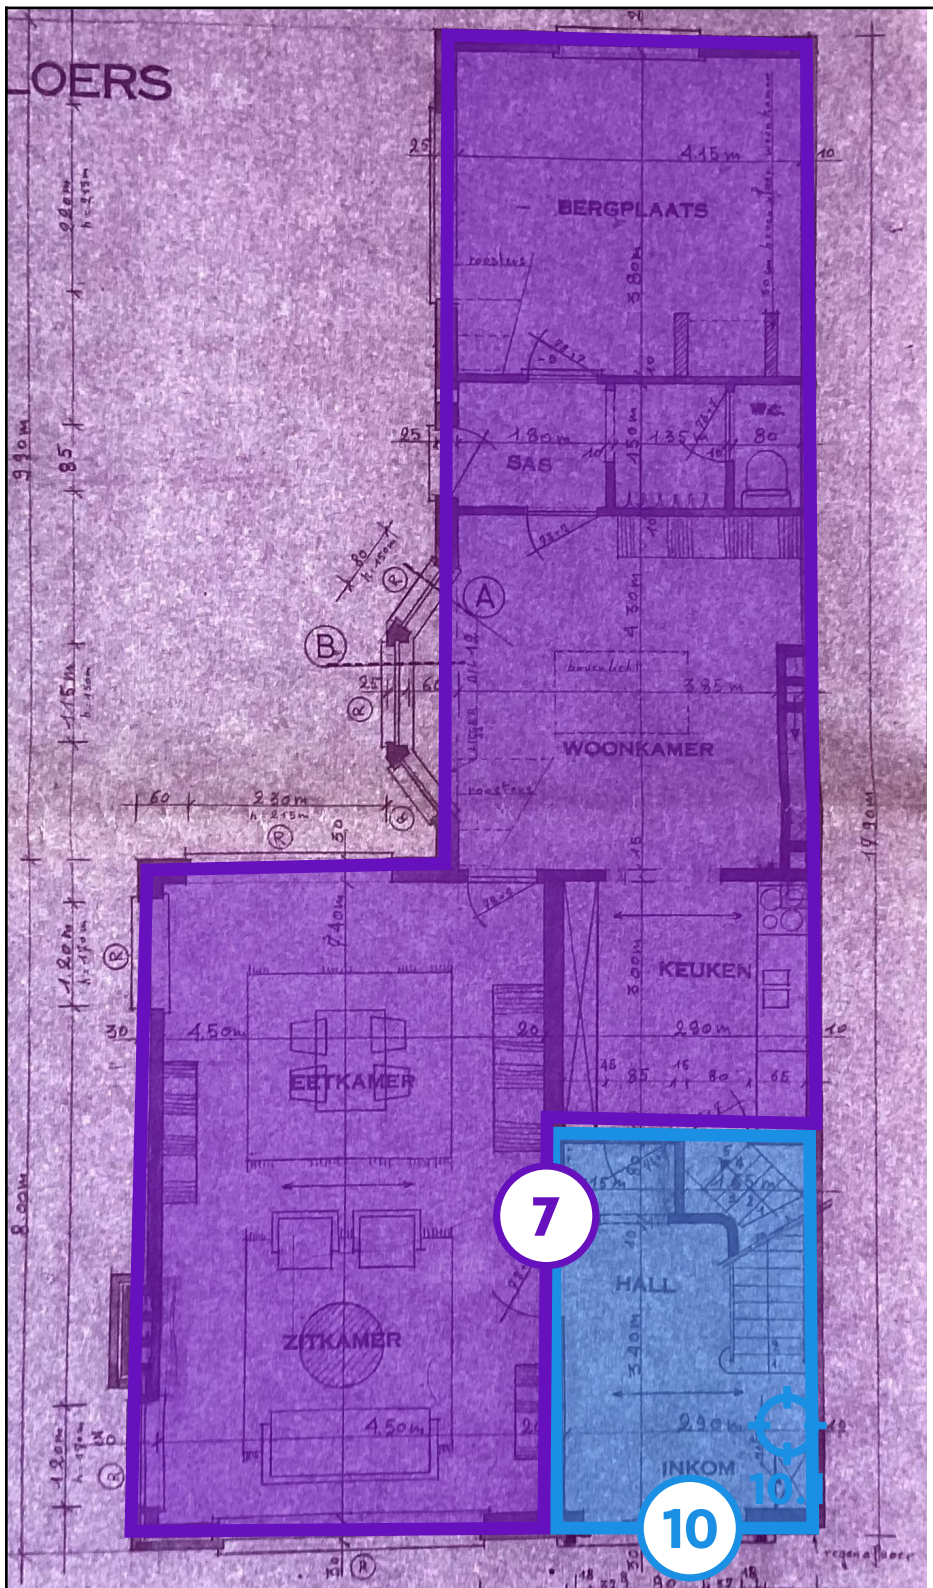
Plan 1.2: Grondplan gelijkvloers

7. Valse plafonds	Advies	-
10. Pleisterwerk plafonds	Geen asbest	-
10.1 Code: 44519/02	Mengmonster	-

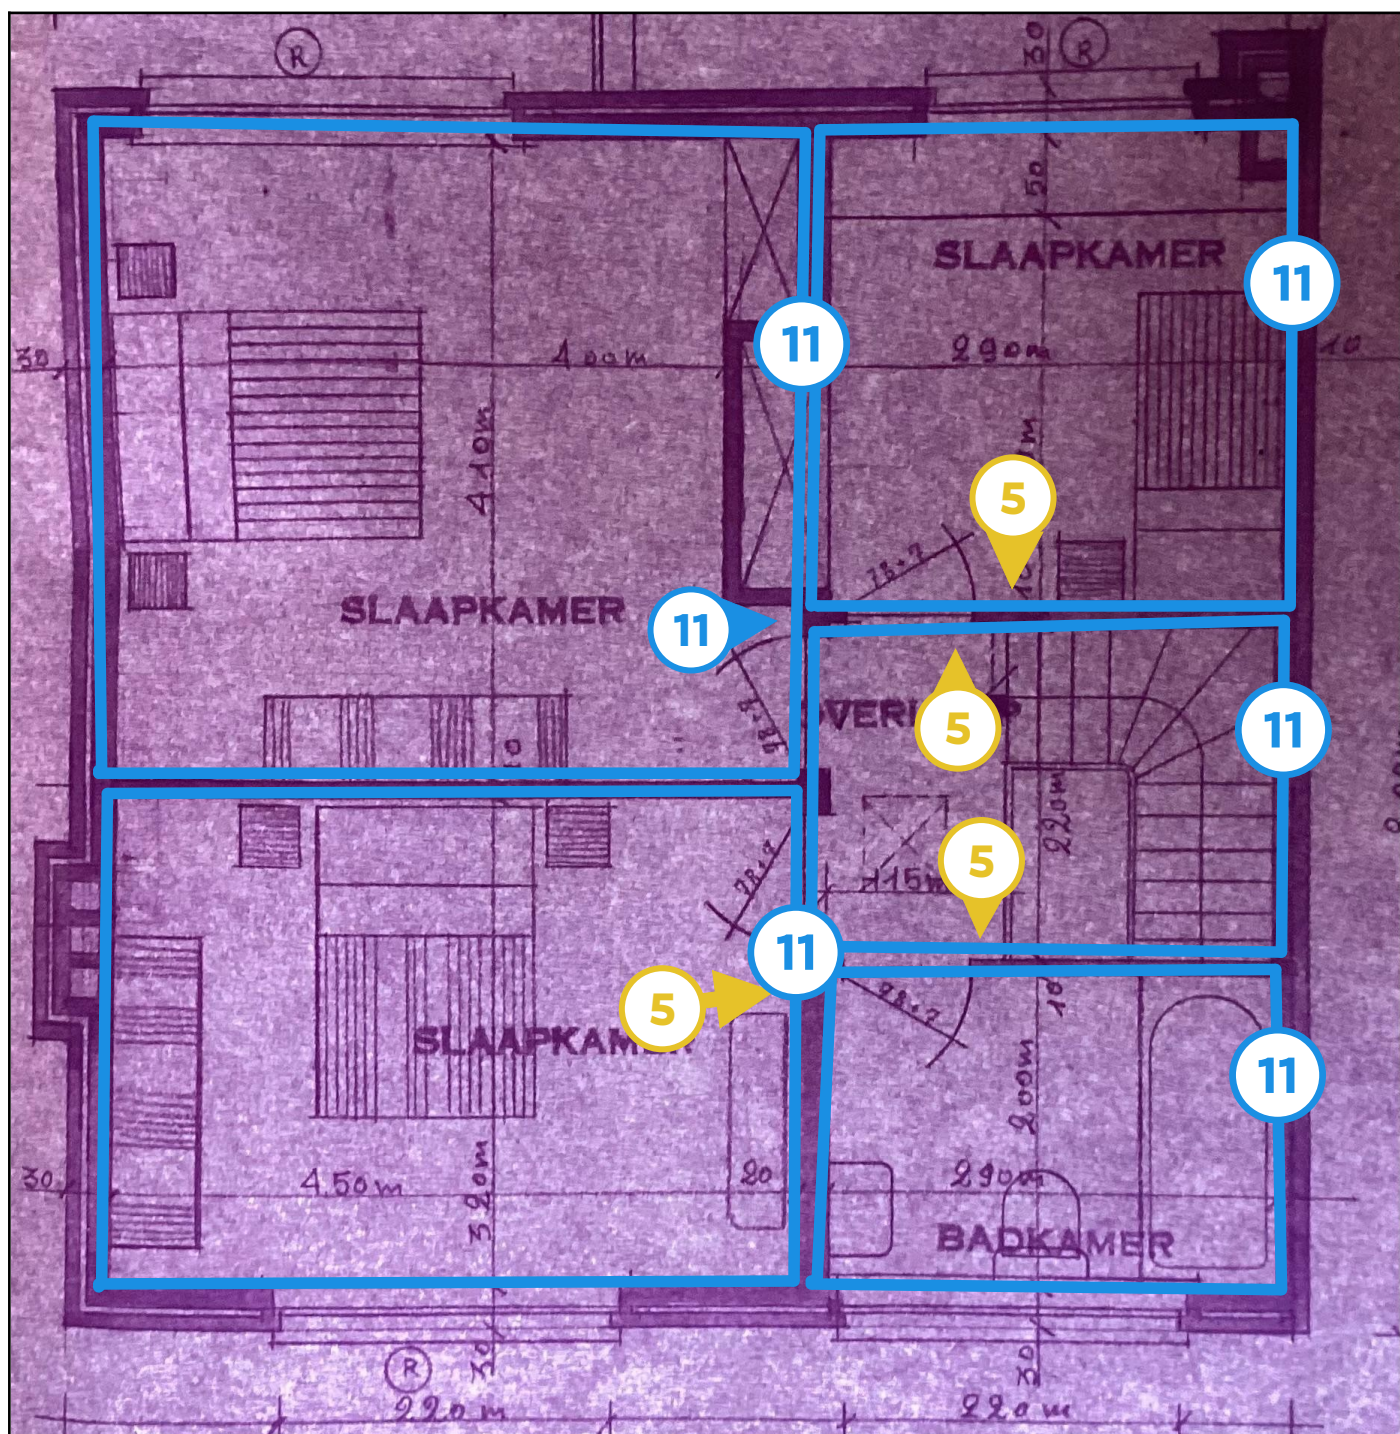
Plan 1.3: Grondplan verdieping

Beschrijving	Type	Actie
5. Elektrische schakelaars	Asbestmateriaal	Zorgvuldig beheren
11. Pleisterwerk muren	Geen asbest	-

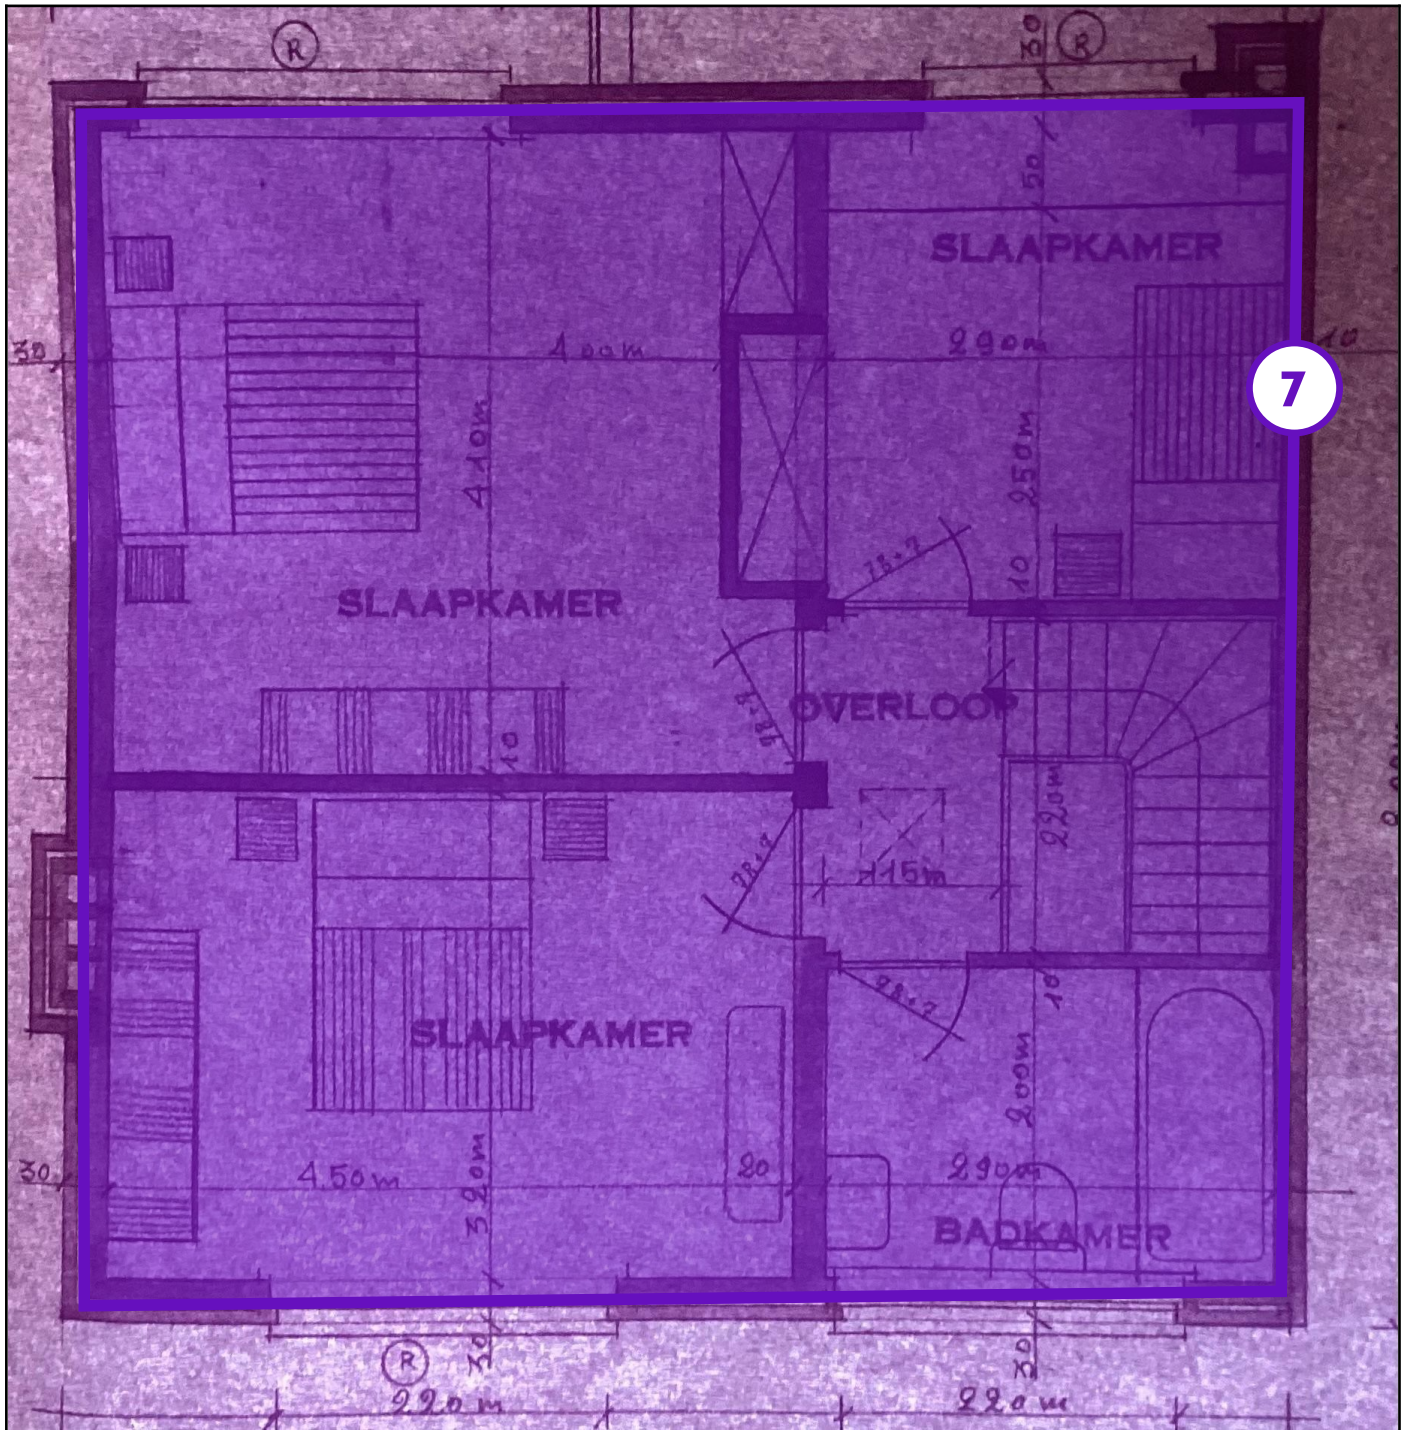
Plan 1.4: Grondplan verdieping

Beschrijving	Type	Actie
7. Valse plafonds	Advies	-

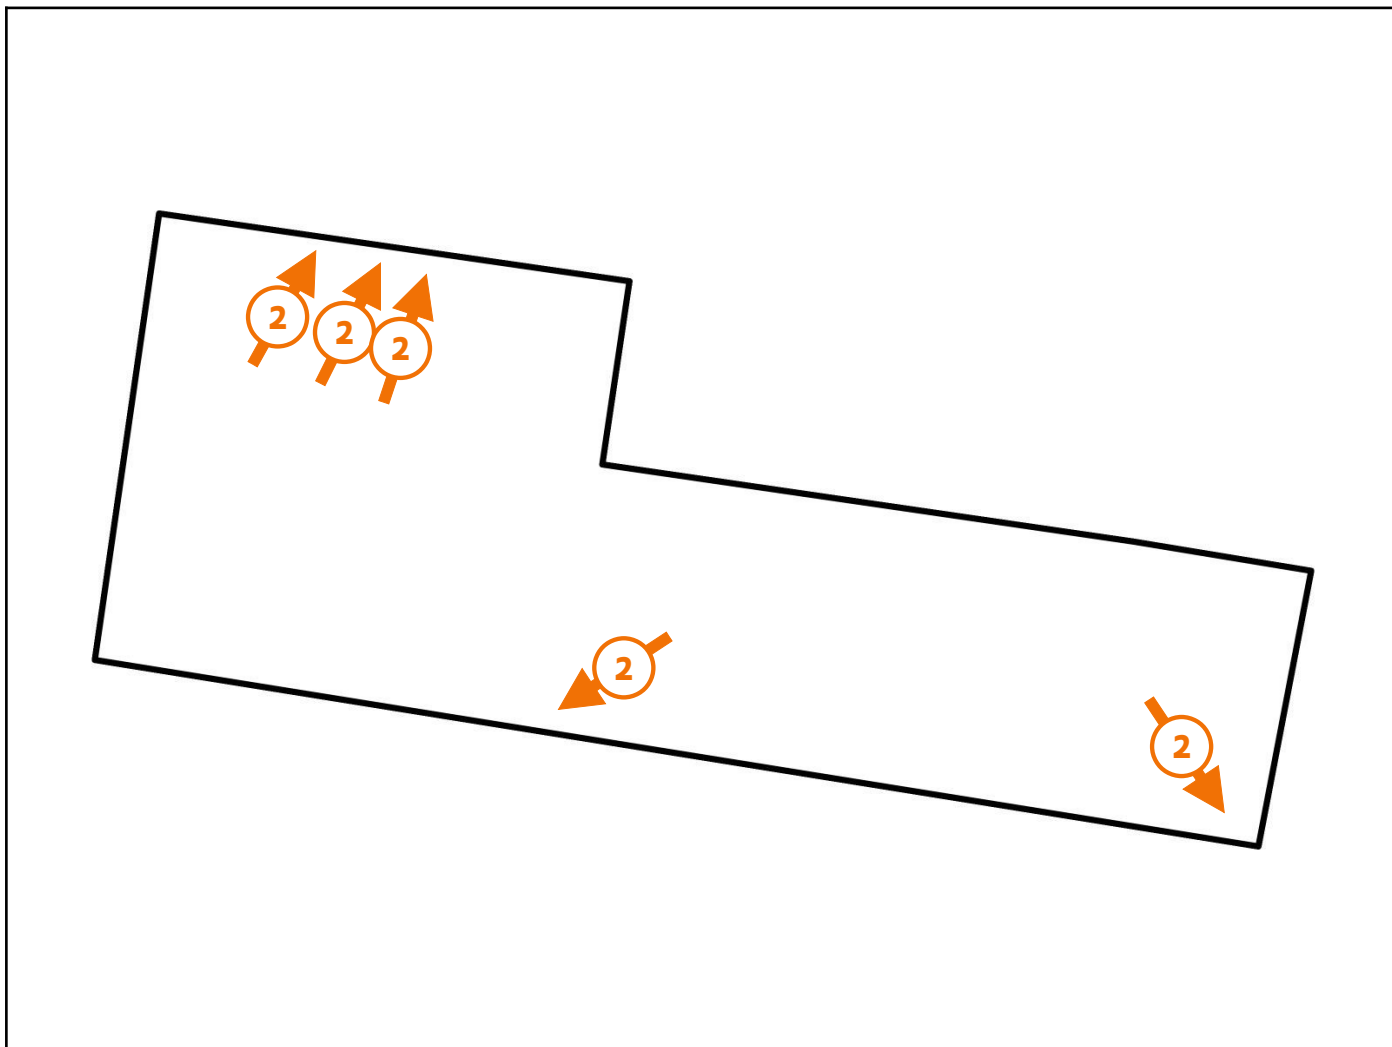
Plan 1.6: Hoofdgebouw plan

Beschrijving	Type	Actie
2. Rookgaskanalen	Asbestmateriaal	Verwijderen

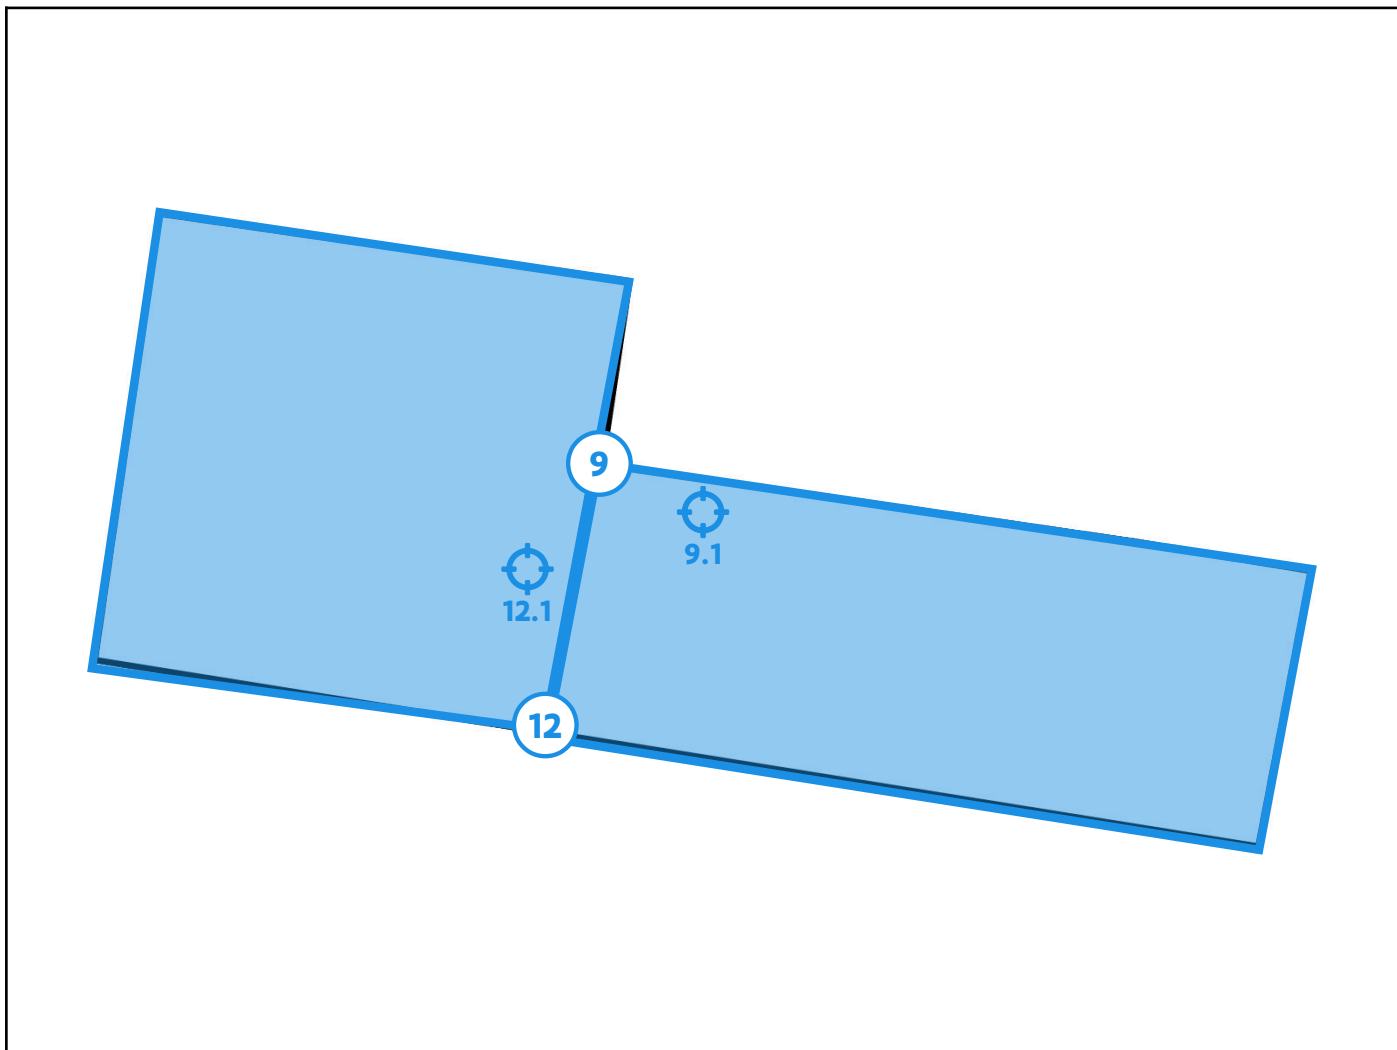
Plan 1.7: Hoofdgebouw plan

Beschrijving	Type	Actie
9. Plat dak woning	Geen asbest	-
9.1 Code: 44519/04	Puntmonster	-
12. Schuin dak woning	Geen asbest	-
12.1 Code: 44519/05	Puntmonster	-

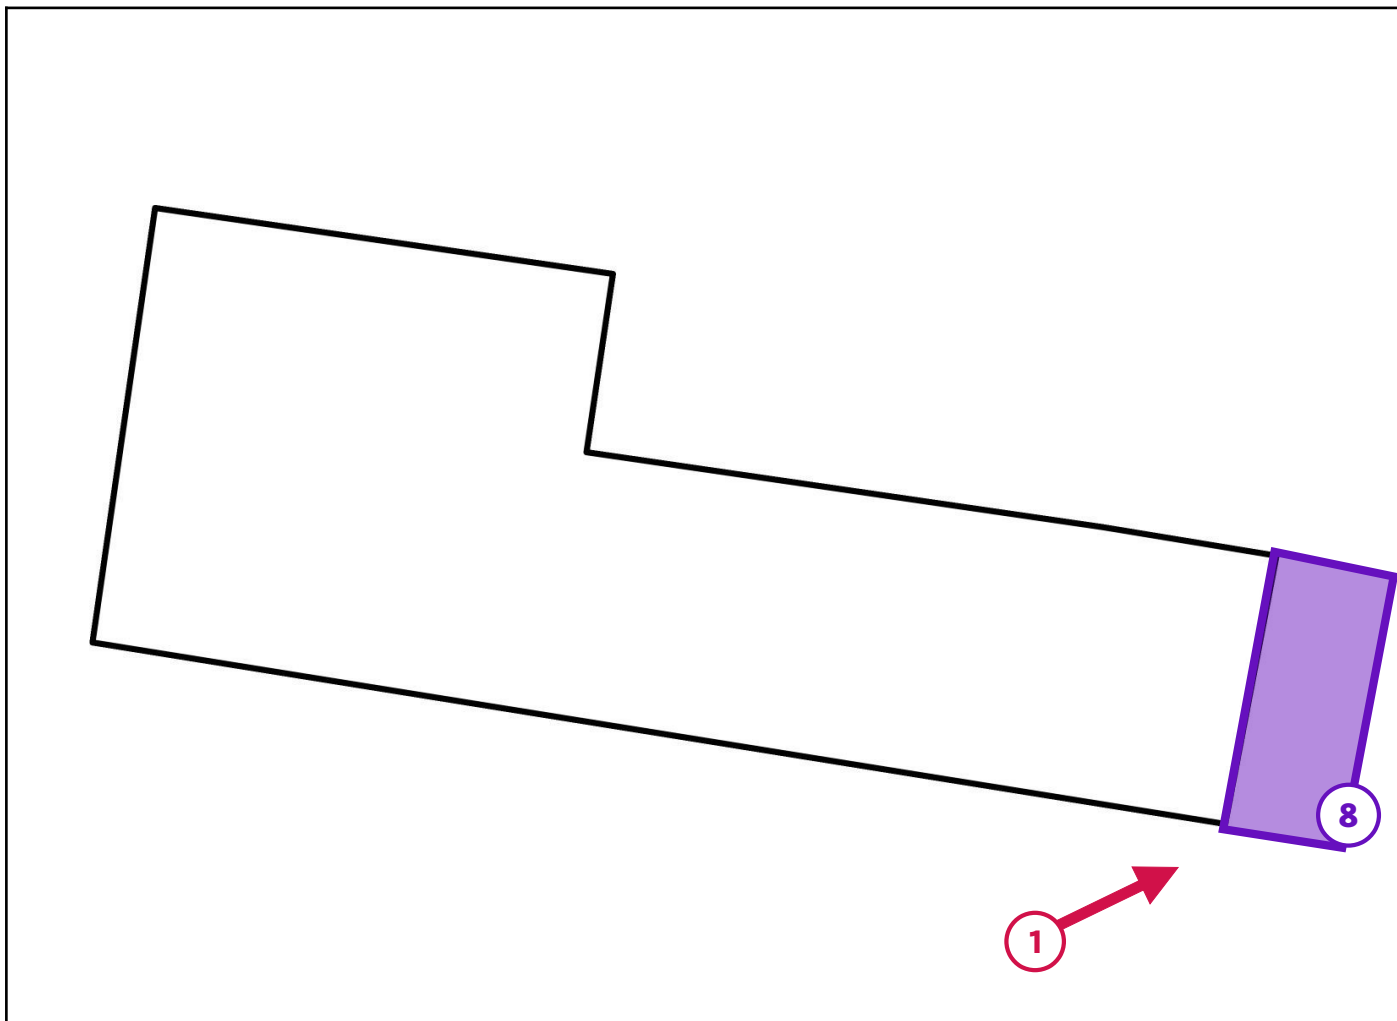
Plan 1.8: Hoofdgebouw plan

Beschrijving	Type	Actie
1. Lei aan achterkant woning	Asbestmateriaal	Dringend verwijderen
8. Afdak achteraan woning	Advies	-

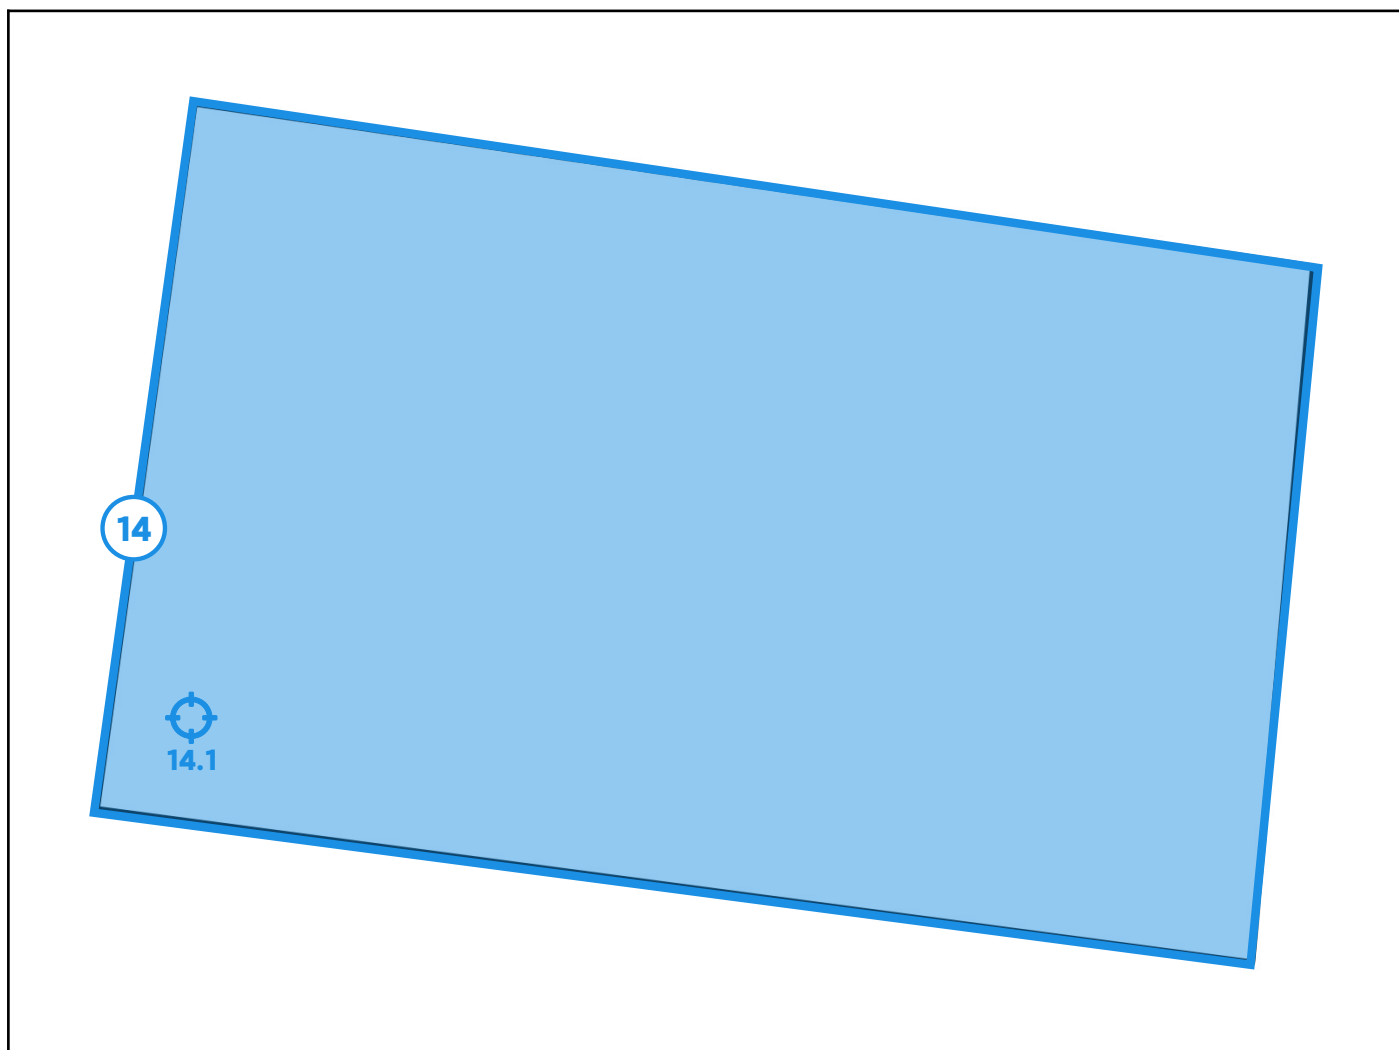
Plan 2.1: Garage plan

Beschrijving	Type	Actie
14. Plat dak garage	Geen asbest	-
14.1 Code: 44519/06	Puntmonster	-

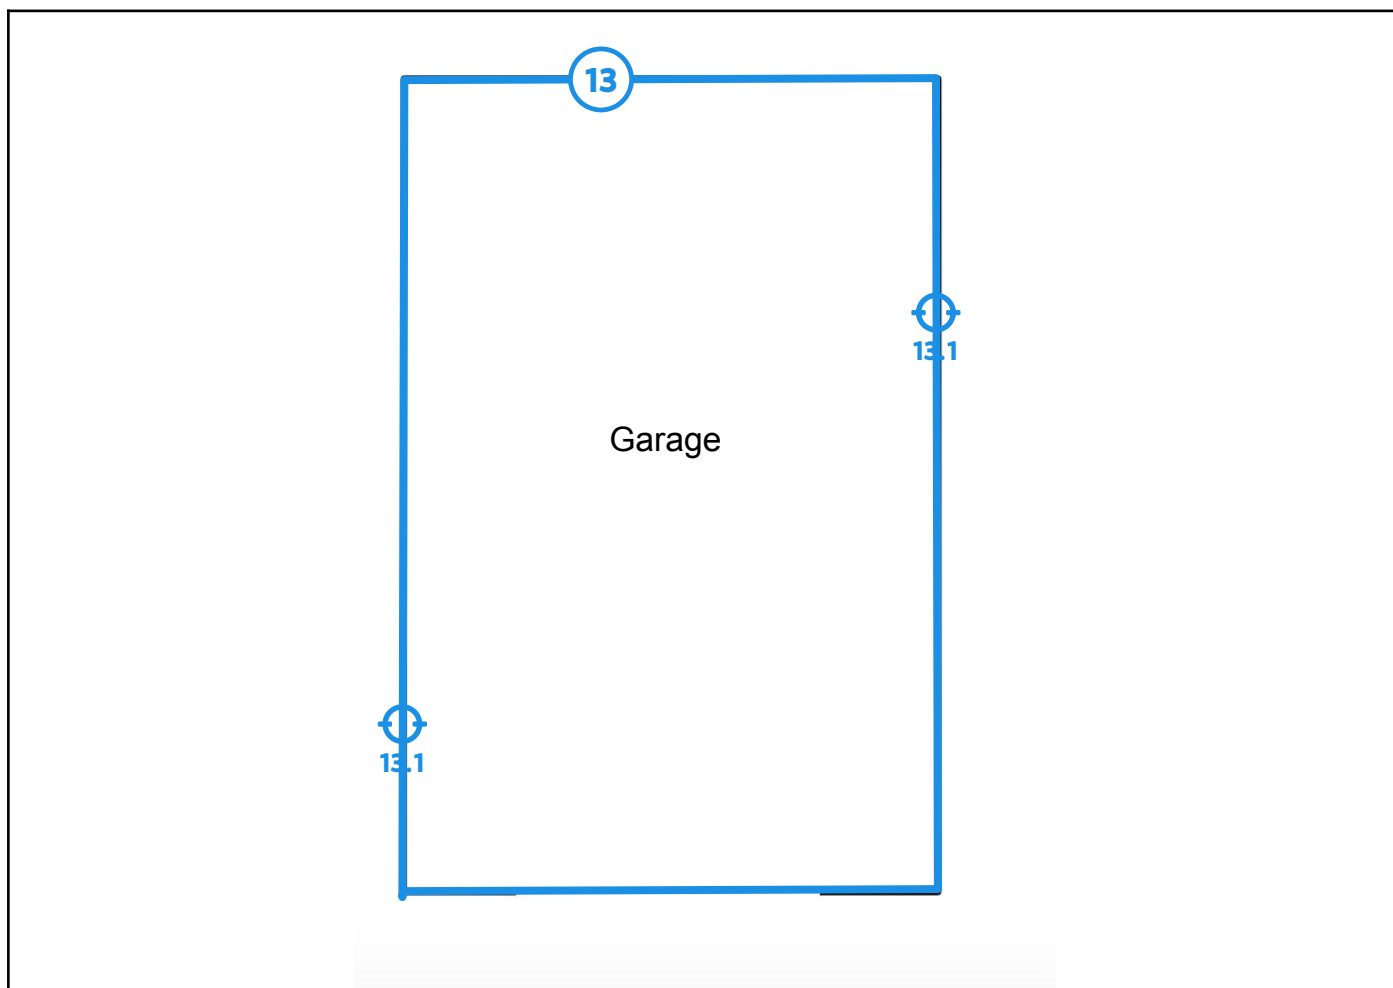
Plan 2.2: Grondplan garage

Beschrijving	Type	Actie
13. Binnenmuren garage	Geen asbest	-
13.1 Code: 44519/07	Mengmonster	-
